| 1 2 3 4 5 6 7 8 9 | | | | | | | | | 1 2 3 4 5 6 7 8 9 | | | | | | | | | 1 2 3 4 5 6 7 8 9 | | | | | | | | | | | | | | | | | | | | | | | | | | | | | | | | | | | |
|---|--|--|--|--|--|--|--|--|---|--|--|--|--|--|--|--|--|---|--|--|--|--|--|--|--|--|---|--|--|--|--|--|--|--|--|---|--|--|--|--|--|--|--|--|--|--|--|--|--|--|--|--|--|
| <b>COMUNE DI BERGAMO</b> | | | | | | | | | | | | | | | | | | <b>INVENTARIO DEI BENI CULTURALI E AMBIENTALI</b> | | | | | | | | | | | | | | | | | | <b>MONUMENTI</b> | | | | | | | | | | | | | | | | | |
| DENOMINAZIONE <u>Edificio residenziale</u> | | | | | | | | | | | | | | | | | | EPOCA <u>sec. XVII-XX</u> | | | | | | | | | 1 - VALORE ARCHITETTONICO<br>a) pessimo b) cattivo c) mediocre<br>d) buono e) ottimo | | | | | | | | | NUMERO SCHEDA<br><u>0110756</u> | | | | | | | | | | | | | | | | | |
| LOCALITA' <u>Moroni</u> VIA <u>S. Bernardino</u> | | | | | | | | | | | | | | | | | | N. CIV. <u>11-11D</u> | | | | | | | | | 2 - NECESSITA' DI RESTAURO<br>a) impossibile b) restauro integrale<br>c) restauro interno o esterno<br>d) restauri parziali e) ottime condizioni | | | | | | | | | GRADO<br>a b c d e | | | | | | | | | | | | | | | | | |

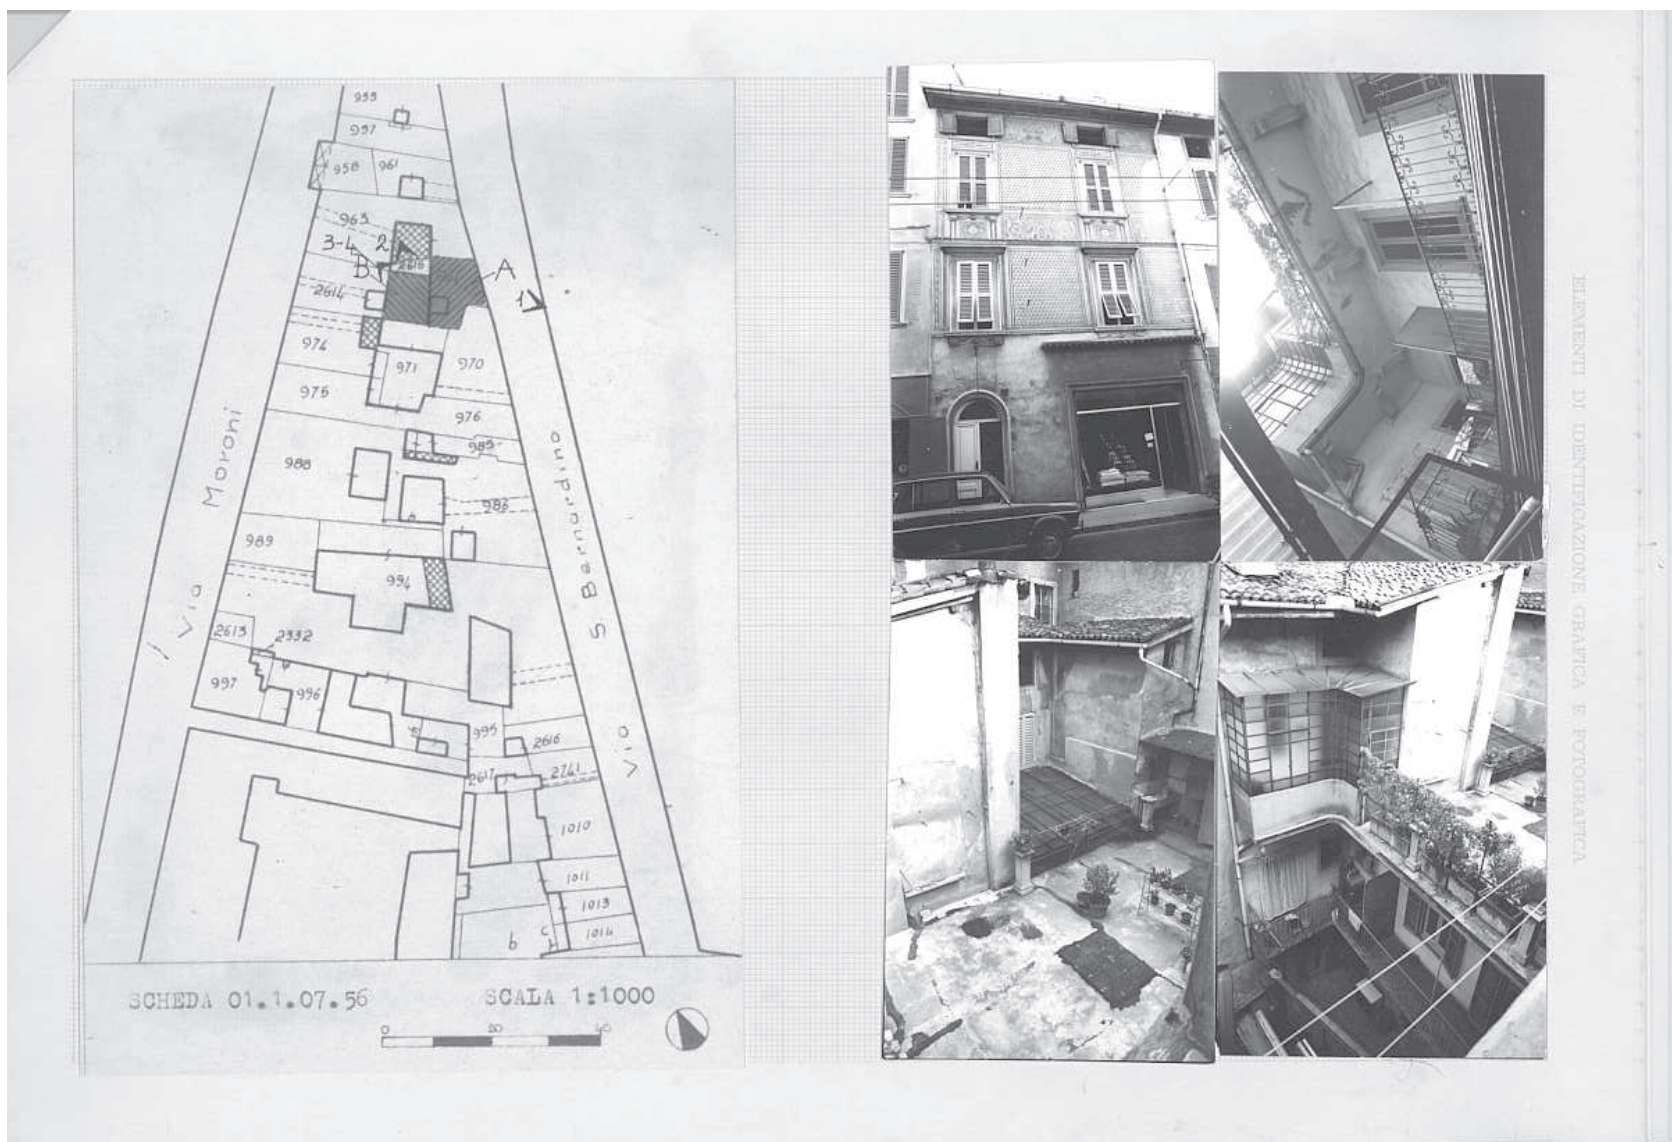
| 1 2 3 4 5 6 7 8 9 | | | | | | | | | 1 2 3 4 5 6 7 8 9 | | | | | | | | | 1 2 3 4 5 6 7 8 9 | | | | | | | | | | | | | | | | | | | | | | | | | | | | | | | | | | | |
|---|--|--|--|--|--|--|--|--|---|--|--|--|--|--|--|--|--|---|--|--|--|--|--|--|--|--|---|--|--|--|--|--|--|--|--|---|--|--|--|--|--|--|--|--|--|--|--|--|--|--|--|--|--|
| Costruzione del XVII secolo | | | | | | | | | | | | | | | | | | Edificio in cortina a pianta irregolare alto tre piani più ampio sotto tetto. Tetto a due falde. Fronte strada coppi- | | | | | | | | | Muratura in mattoni,intonacata | | | | | | | | | | | | | | | | | | | | | | | | | | |
| Agli inizi del XX secolo ristrutturazione generale | | | | | | | | | | | | | | | | | | da: a piano terra piccolo portale arcuato d'ingresso e negozio con grande apertura rettangolare e volta a botte. A ovest corpo di fabbrica a due piani con terrazza sovrastante. Ballatoio ad angolo al 1° piano. Al 2° piano veranda d'angolo in comunicazione col terrazzo. Vano scale con lucernario | | | | | | | | | Tetto con orditura in legno e manto in Contorni in pietra artificiale e in arenaria. Ballatoi in cemento su mensole in arenaria e in ferro (1° piano) e in cemento (2° piano). Terrazza e cortile pavimentati in cemento | | | | | | | | | | | | | | | | | | | | | | | | | | |
| Il vano scale è stato ricavato nello ex cortile interno. Costruito in epoca posteriore, all'inizio del secolo, corpo di fabbrica a due piani coperto a terrazza (B) | | | | | | | | | | | | | | | | | | CARATTERISTICHE: facciata decorata a graffito. Lamiera festonata sopra il negozio. Coronamento rettilineo aggettante. Androne inclinato e asimmetrico con volta a botte. A nord piccolo spazio libero trapezoidale con basso muretto divisorio e gabinetto esterno. Terrazza in parte sporgente su mensole lavorate. Belle aperture al 1° piano | | | | | | | | | Terrazza con balaustra in pietra artificiale. Androne e pianerottoli in mattonelle di cemento | | | | | | | | | | | | | | | | | | | | | | | | | | |

| 1 2 3 4 5 6 7 8 9 | | | | | | | | | 1 2 3 4 5 6 7 8 9 | | | | | | | | | 1 2 3 4 5 6 7 8 9 | | | | | | | | | | | | | | | | | | | | | | | | | | | | | | | | | | | |
|---|--|--|--|--|--|--|--|--|---|--|--|--|--|--|--|--|--|---|--|--|--|--|--|--|--|--|---|--|--|--|--|--|--|--|--|---|--|--|--|--|--|--|--|--|--|--|--|--|--|--|--|--|--|
| | | | | | | | | | | | | | | | | | | | | | | | | | | | Demolire gabinetto in cortile. Levare veranda. Cambiare rivestimento a piano terra. Restaurare decorazioni in facciata. Rifare sporto gronda. Modificare serramento negozio. Demolire recinzione in cortile | | | | | | | | | | | | | | | | | | | | | | | | | | |
