| 1 2 3 4 5 6 7 8 9 | | | | | | | | | 1 2 3 4 5 6 7 8 9 | | | | | | | | | 1 2 3 4 5 6 7 8 9 | | | | | | | | | | | | | | | | | | | | | | | | | | |
|---|--|--|--|--|--|--|--|--|---|--|--|--|--|--|--|--|--|---|--|--|--|--|--|--|--|--|---|--|--|--|--|--|--|--|--|---|--|--|--|--|--|--|--|--|
| <b>COMUNE DI BERGAMO</b> | | | | | | | | | | | | | | | | | | <b>INVENTARIO DEI BENI CULTURALI E AMBIENTALI</b> | | | | | | | | | | | | | | | | | | <b>MONUMENTI</b> | | | | | | | | |
| DENOMINAZIONE <b>Edificio residenziale</b> | | | | | | | | | | | | | | | | | | EPOCA <b>sec.XVIII-XIX-XX</b> | | | | | | | | | 1 - VALORE ARCHITETTONICO<br>a) pessimo b) cattivo c) mediocre<br>d) buono e) ottimo | | | | | | | | | NUMERO SCHEDA<br><b>0 1 1 0 7 6 0</b> | | | | | | | | |
| LOCALITÀ <b>Moroni</b> VIA <b>S. Bernardino</b> | | | | | | | | | | | | | | | | | | N. CIV. <b>15</b> | | | | | | | | | 2 - NECESSITÀ DI RESTAURO<br>a) impossibile b) restauro integrale<br>c) restauro interno o esterno<br>d) restauri parziali e) ottime condizioni | | | | | | | | | GRADO | | | | | | | | |

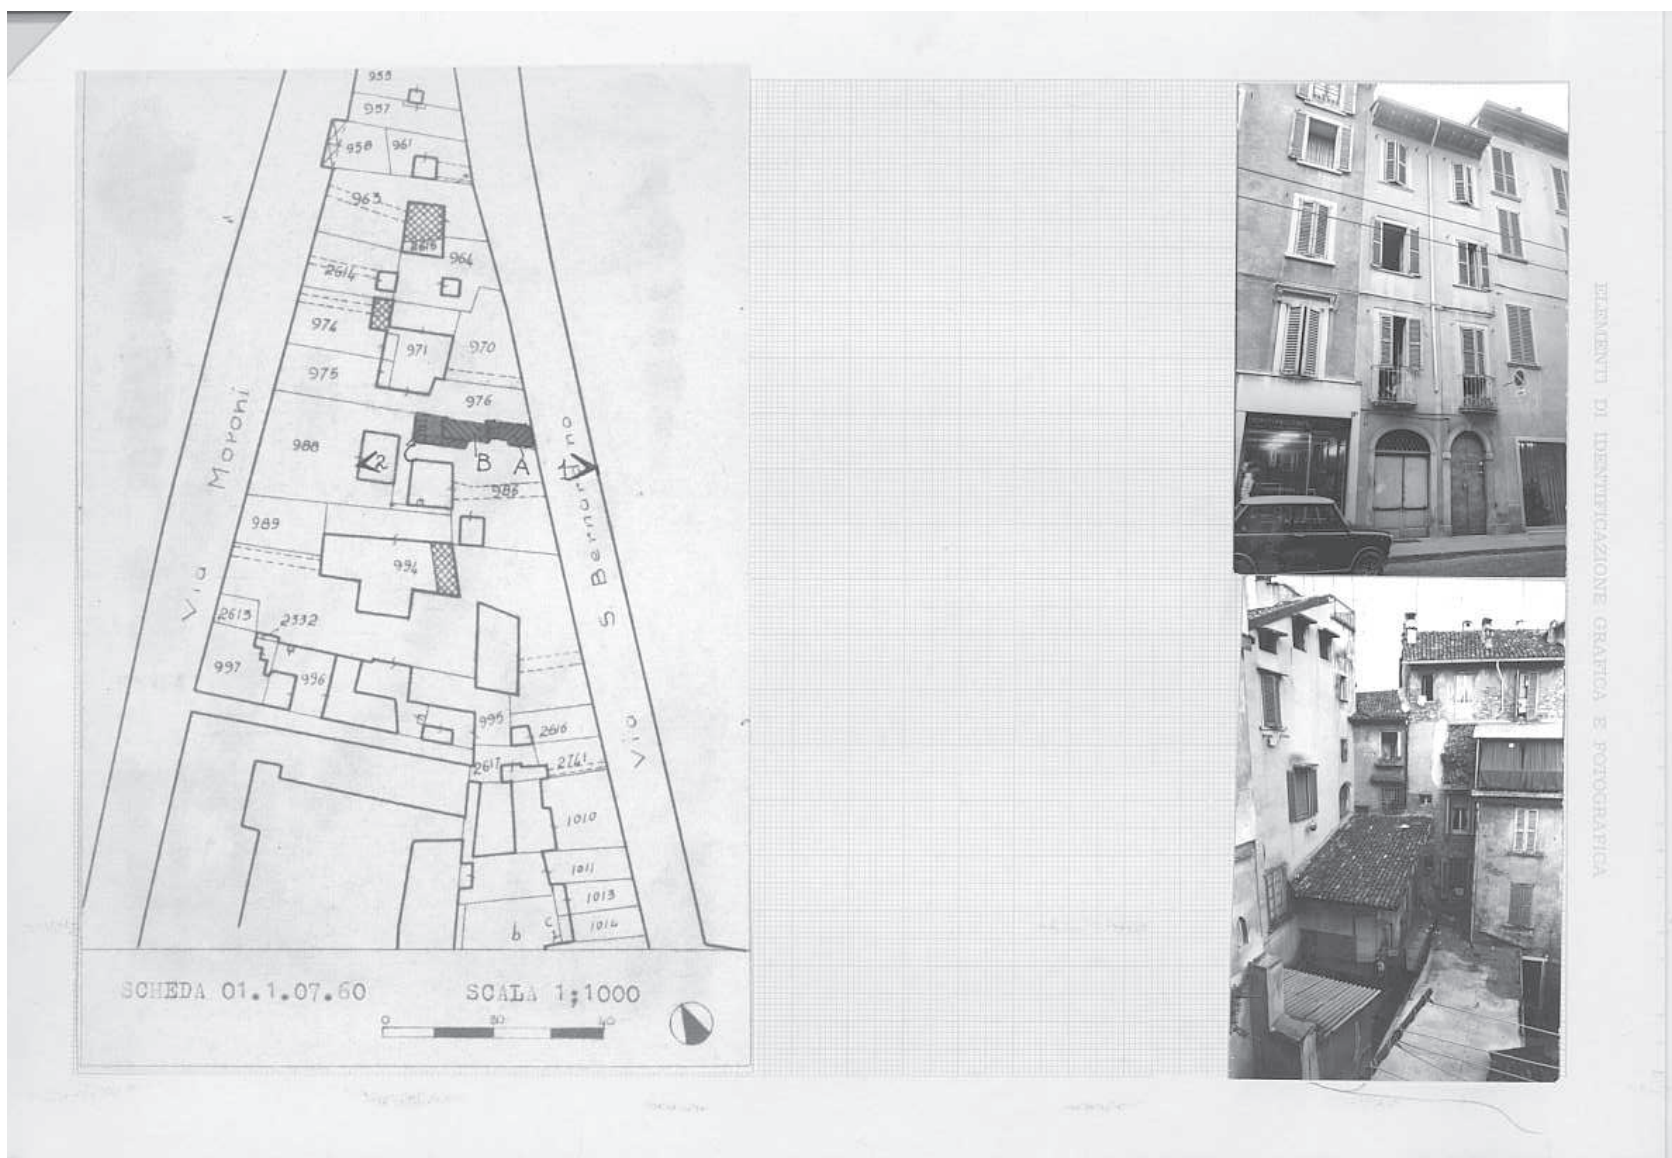
| 1 2 3 4 5 6 7 8 9 | | | | | | | | | 1 2 3 4 5 6 7 8 9 | | | | | | | | | 1 2 3 4 5 6 7 8 9 | | | | | | | | | | | | | | | | | | | | | | | | | | |
|---|--|--|--|--|--|--|--|--|---|--|--|--|--|--|--|--|--|---|--|--|--|--|--|--|--|--|---|--|--|--|--|--|--|--|--|---|--|--|--|--|--|--|--|--|
| Epoca di costruzione:sec.XVIII | | | | | | | | | | | | | | | | | | Edificio in cortina con pianta rettangolare.Altezza di 4 piani.Tetto a 2 falde.Su fronte strada portoncino arcuata d'ingresso e negozio con apertura ad arco ribassato e inferriata nell'arco | | | | | | | | | Muratura mista,intonacata | | | | | | | | | | | | | | | | | |
| Sec.XX:aggiunto corpo B | | | | | | | | | | | | | | | | | | Due balconcini al 1° piano setten-teschi | | | | | | | | | Solai in legno | | | | | | | | | | | | | | | | | |
| Sec.XX:sul lato ovest del cortile costruito corpo di fabbrica a due piani con tetto a una falda in eternit(C) e una tettoia | | | | | | | | | | | | | | | | | | Sottogronda con cornice e travetti a vista.Sul retro corpo di fabbrica B a due piani con tetto a una falda | | | | | | | | | Tetto con orditura in legno e manto in coppi | | | | | | | | | | | | | | | | | |
| PROPRIETARIO ATTUALE | | | | | | | | | | | | | | | | | | Ballatoi d'angolo al 1° piano | | | | | | | | | Balconcini e contorni in arenaria | | | | | | | | | | | | | | | | | |
| | | | | | | | | | | | | | | | | | | Al 2° piano una finestra con tettuccio in coppi | | | | | | | | | Retro:balcone in legno su mensole in pietra | | | | | | | | | | | | | | | | | |

| 1 2 3 4 5 6 7 8 9 | | | | | | | | | 1 2 3 4 5 6 7 8 9 | | | | | | | | | 1 2 3 4 5 6 7 8 9 | | | | | | | | | | | | | | | | | | | | | | | | | | |
|---|--|--|--|--|--|--|--|--|---|--|--|--|--|--|--|--|--|---|--|--|--|--|--|--|--|--|---|--|--|--|--|--|--|--|--|---|--|--|--|--|--|--|--|--|
| | | | | | | | | | | | | | | | | | | negozi, attività artigianali, vetrine, insegne, ecc. | | | | | | | | | Demolire il corpo C e tettoia.Rifare in tonaco sul retro unificando le tinte | | | | | | | | | | | | | | | | | |
| DOCUMENTI ANNESSI | | | | | | | | | | | | | | | | | | | | | | | | | | | Stingere contorni in arenaria dipinti | | | | | | | | | | | | | | | | | |
