COMUNE DI BERGAMO									INVENTARIO DEI BENI CULTURALI E AMBIENTALI									MONUMENTI								
DENOMINAZIONE			Edificio residenziale						EPOCA			sec. XIX						1 - VALORE ARCHITETTONICO			NUMERO SCHEDA					
LOCALITÀ			Moroni VIA S. Bernardino						N. CIV.			15B-17B						a) pessimo b) cattivo c) mediocre d) buono e) ottimo			0 1 1 0 7 6 1					
CATASTO			Bergamo f.11;mp.986-985						PROPRIETÀ			privata						2 - NECESSITÀ DI RESTAURO			a) impossibile b) restauro integrale c) restauro interno o esterno d) restauri parziali e) ottime condizioni					
USO ATTUALE			negozi,abitazione						STRUTTURE VERTICALI			STRUTTURE ORIZZONTALI			UMIDITÀ			GRADO								
PROTEZIONE ESISTENTE			P.R.G. n.a. art.11						piano terreno			resto dell'edificio			spazi liberi			A=3 B=6								
PROTEZIONE PROPOSTA									DESTINAZIONE DI PIANO																	
DATI CRONOLOGICI									DATI TIPOLOGICI									STRUTTURE E MATERIALI

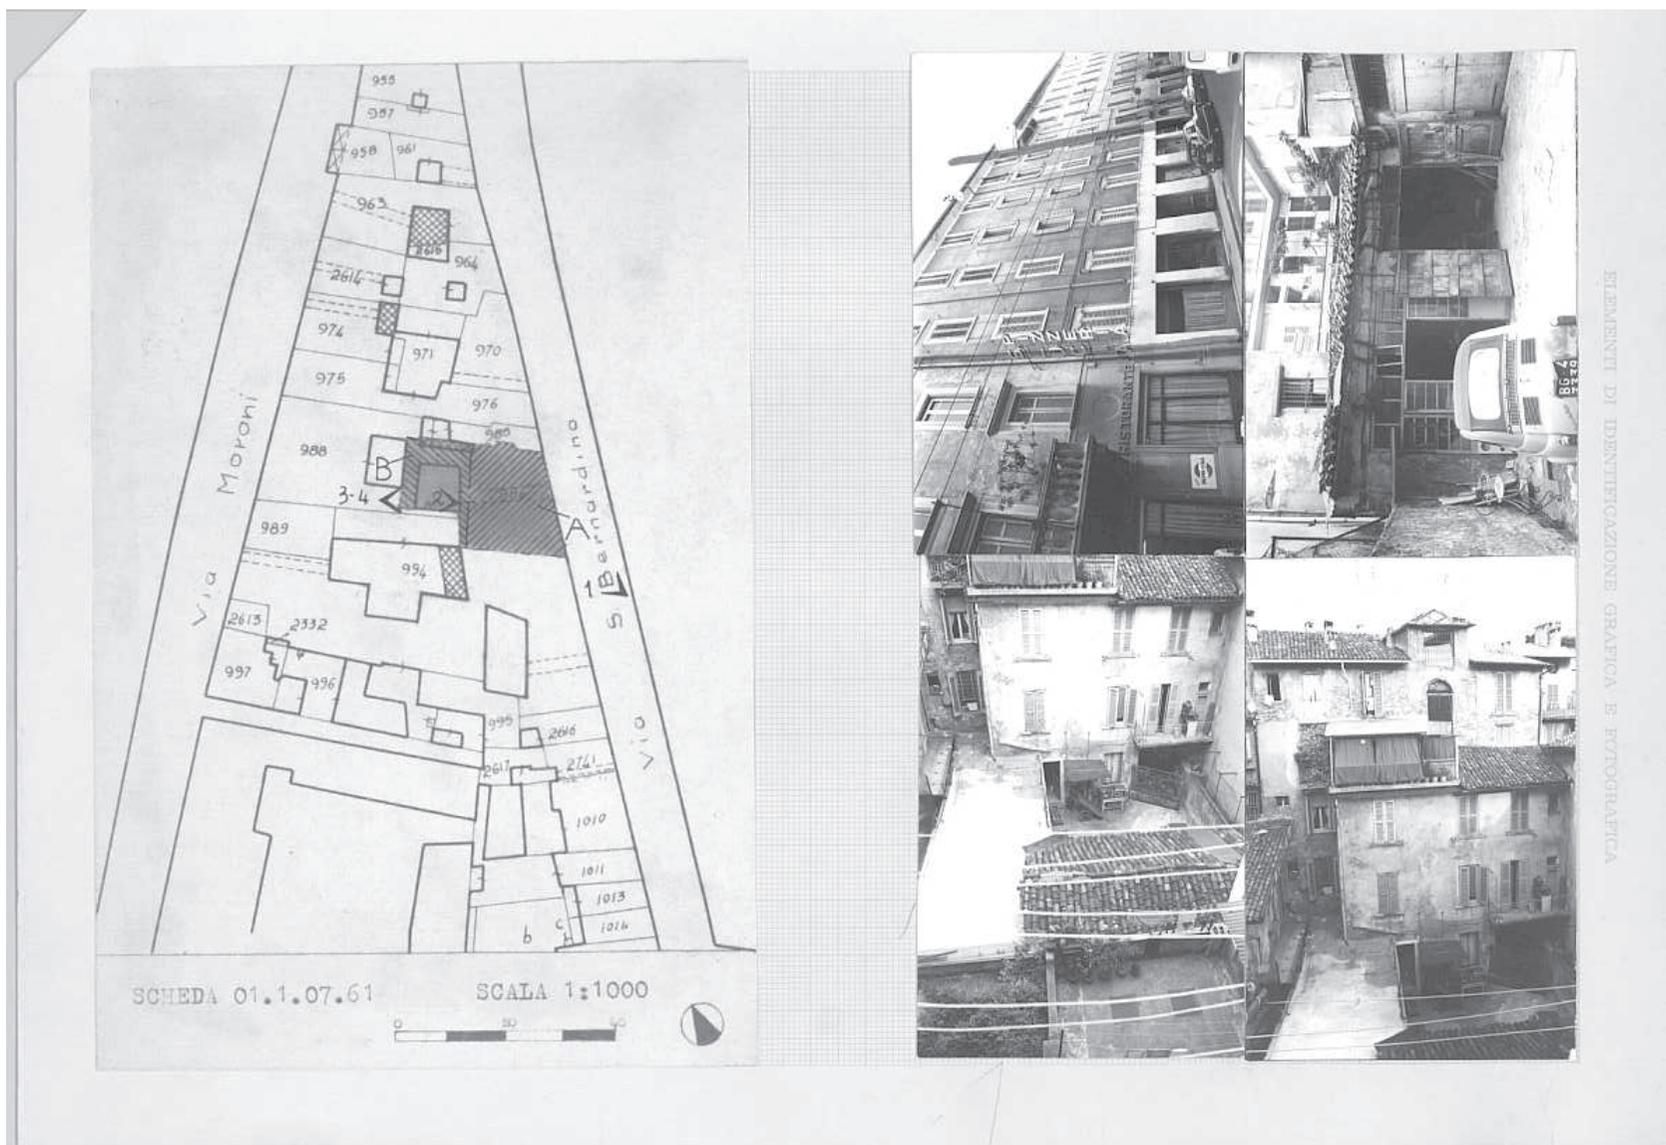
PROPRIETARIO ATTUALE									CARATTERISTICHE E CONTESTO:finestre al 1° piano in facciata con architrave sostenuta da mensole.Cortile quadrangolare in parte ingombro;piccolo spazio libero a nord coperto da tetto,con gabinetto esterno.Piano terreno su strada in contrasto con l'ambiente									PROPOSTE DI RESTAURO								
BIBLIOGRAFIA																		Demolire corpi B.Togliere rivestimento a piano terra su strada.Risanamento								
DOCUMENTI ANNESSI									NEG.153.21a/137.5/144.9a/144.7a									OSSERVAZIONI								
																		REDATTA DA G.M.Labaa-giugno 1973								
																		REVISIONATA DA V.Zanella-giugno 1973								
																		VISTA DA
