1 2 3 4 5 6 7 8 9									1 2 3 4 5 6 7 8 9									1 2 3 4 5 6 7 8 9																										
COMUNE DI BERGAMO																		INVENTARIO DEI BENI CULTURALI E AMBIENTALI																		MONUMENTI								
DENOMINAZIONE Edificio residenziale																		EPOCA sec.XVI-XIX									1 - VALORE ARCHITETTONICO									NUMERO SCHEDA								
LOCALITÀ Moroni VIA S.Bernardino																		N. CIV 25									a) pessimo b) cattivo c) mediocre d) buono e) ottimo									0 1 1 0 7 6 7								
CATASTO Bergamo f.11-14;mp.1010																											2 - NECESSITÀ DI RESTAURO																	
PROPRIETÀ privata USO ATTUALE abitazione																											a) impossibile b) restauro integrale c) restauro interno o esterno d) restauri parziali e) ottime condizioni									GRADO								
STRUTTURE VERTICALI						STRUTTURE ORIZZONTALI						COPERTURE						UMIDITÀ						a			b			c			d			e								
PROTEZIONE ESISTENTE P.R.G. n.a. art.11																		piano terreno									1			2			3			4			5

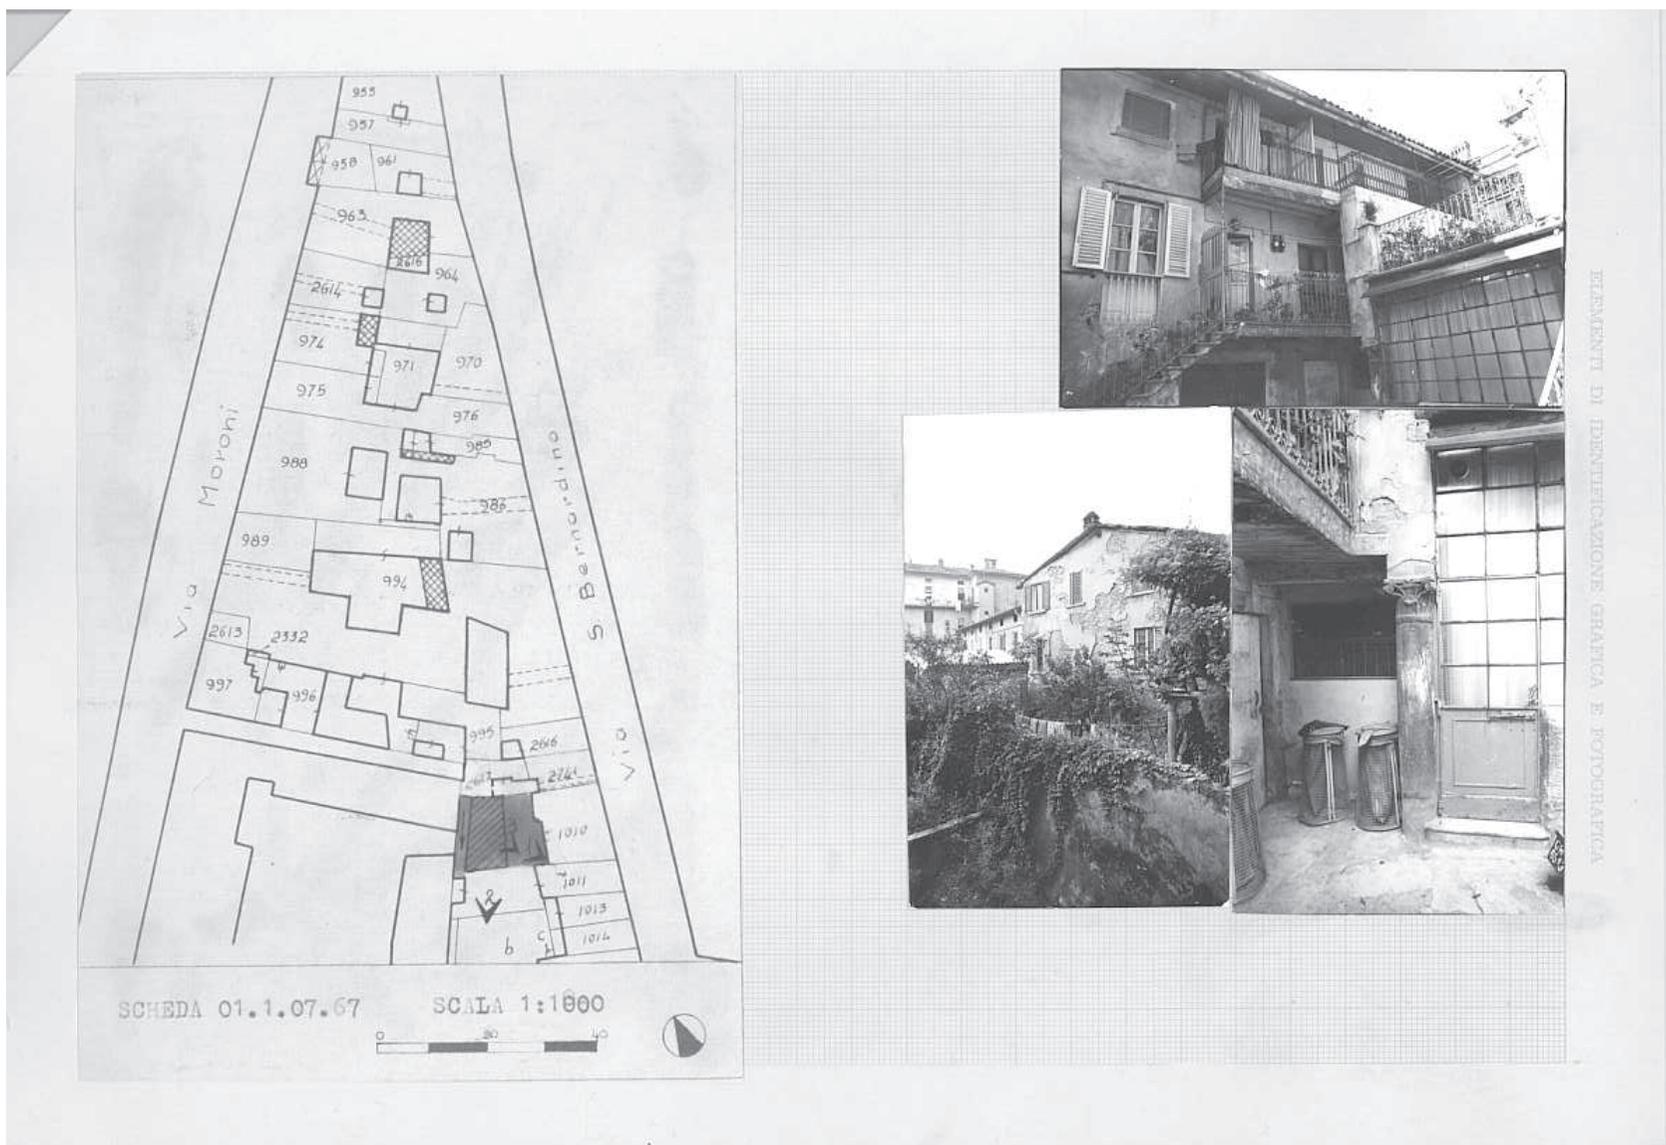
PROTEZIONE PROPOSTA																		resto dell'edificio									1			2			3			4			5					
																		spazi liberi									1			2			3			4			5					
																		DESTINAZIONE DI PIANO																										
DATI CRONOLOGICI																		DATI TIPOLOGICI									STRUTTURE E MATERIALI																	
Murature molto antiche visibili sul lato sud																		Edificio interno addossato ad altri edifici.									Muratura mista con intonaco in parte scrostato																	
Del XVI secolo la colonna																		Pianta quasi rettangolare									Solai in legno																	
Demoliti parte dei ballatoi e creata una rampa di scale esterne a sud in sostituzione di quella originale a nord																		Tetto a due falde									Tetto con orditura in legno e manto in coppi																	
Installati gabinetti esterni nei ballatoi																		Altezza di tre piani									Ballatoi in legno

Due ordini di ballatoi con scale esterne sul frontè est									Alcuni contorni in arenaria																	
																		CARATTERISTICHE PARTICOLARI E CONTESTO									Scale in parte in pietra, in parte in legno																	
PROPRIETARIO ATTUALE																		A piano terra colonna in arenaria con capitello lavorato cinquecentesco									Pavimentazione ballatoi in mattoni																	
																		Brani di muratura a spina di pesce sul lato sud									PROPOSTE DI RESTAURO																	
BIBLIOGRAFIA																		A ovest scorre l'Oriolo Grasso									Ricostruire tipologia originale.Rifare gronde.Liberare lo spazio sotto il ballatoio a piano terra																	
																											Proteggere il percorso dell'Oriolo Grasso																	
DOCUMENTI ANNESSI																		negozi, attività artigianali, vetrine, insegna, ecc.
