1 2 3 4 5 6 7 8 9									1 2 3 4 5 6 7 8 9									1 2 3 4 5 6 7 8 9																										
<b>COMUNE DI BERGAMO</b>																		<b>INVENTARIO DEI BENI CULTURALI E AMBIENTALI</b>																		<b>MONUMENTI</b>								
DENOMINAZIONE <b>Edificio residenziale</b>																		EPOCA <b>sec.XIX</b>																		1 - VALORE ARCHITETTONICO								
LOCALITÀ <b>Meroni</b>																		VIA <b>S. Bernardino, 33B/Carrozai</b>																		a) pessimo b) cattivo c) mediocre								
CATASTO <b>Bergamo f.14;mp.1018</b>																		N. CIV. <b>8-8A</b>																		d) buono e) ottimo								
PROPRIETÀ <b>privata</b>																		USO ATTUALE <b>negozio,abitazione</b>																		2 - NECESSITÀ DI RESTAURO								
STRUTTURE VERTICALI						STRUTTURE ORIZZONTALI						COPERTURE						UMIDITÀ						a) impossibile b) restauro integrale																				
PROTEZIONE ESISTENTE <b>P.R.G. n.a. art.11</b>																		c) restauro interno o esterno									d) restauri parziali e) ottime condizioni

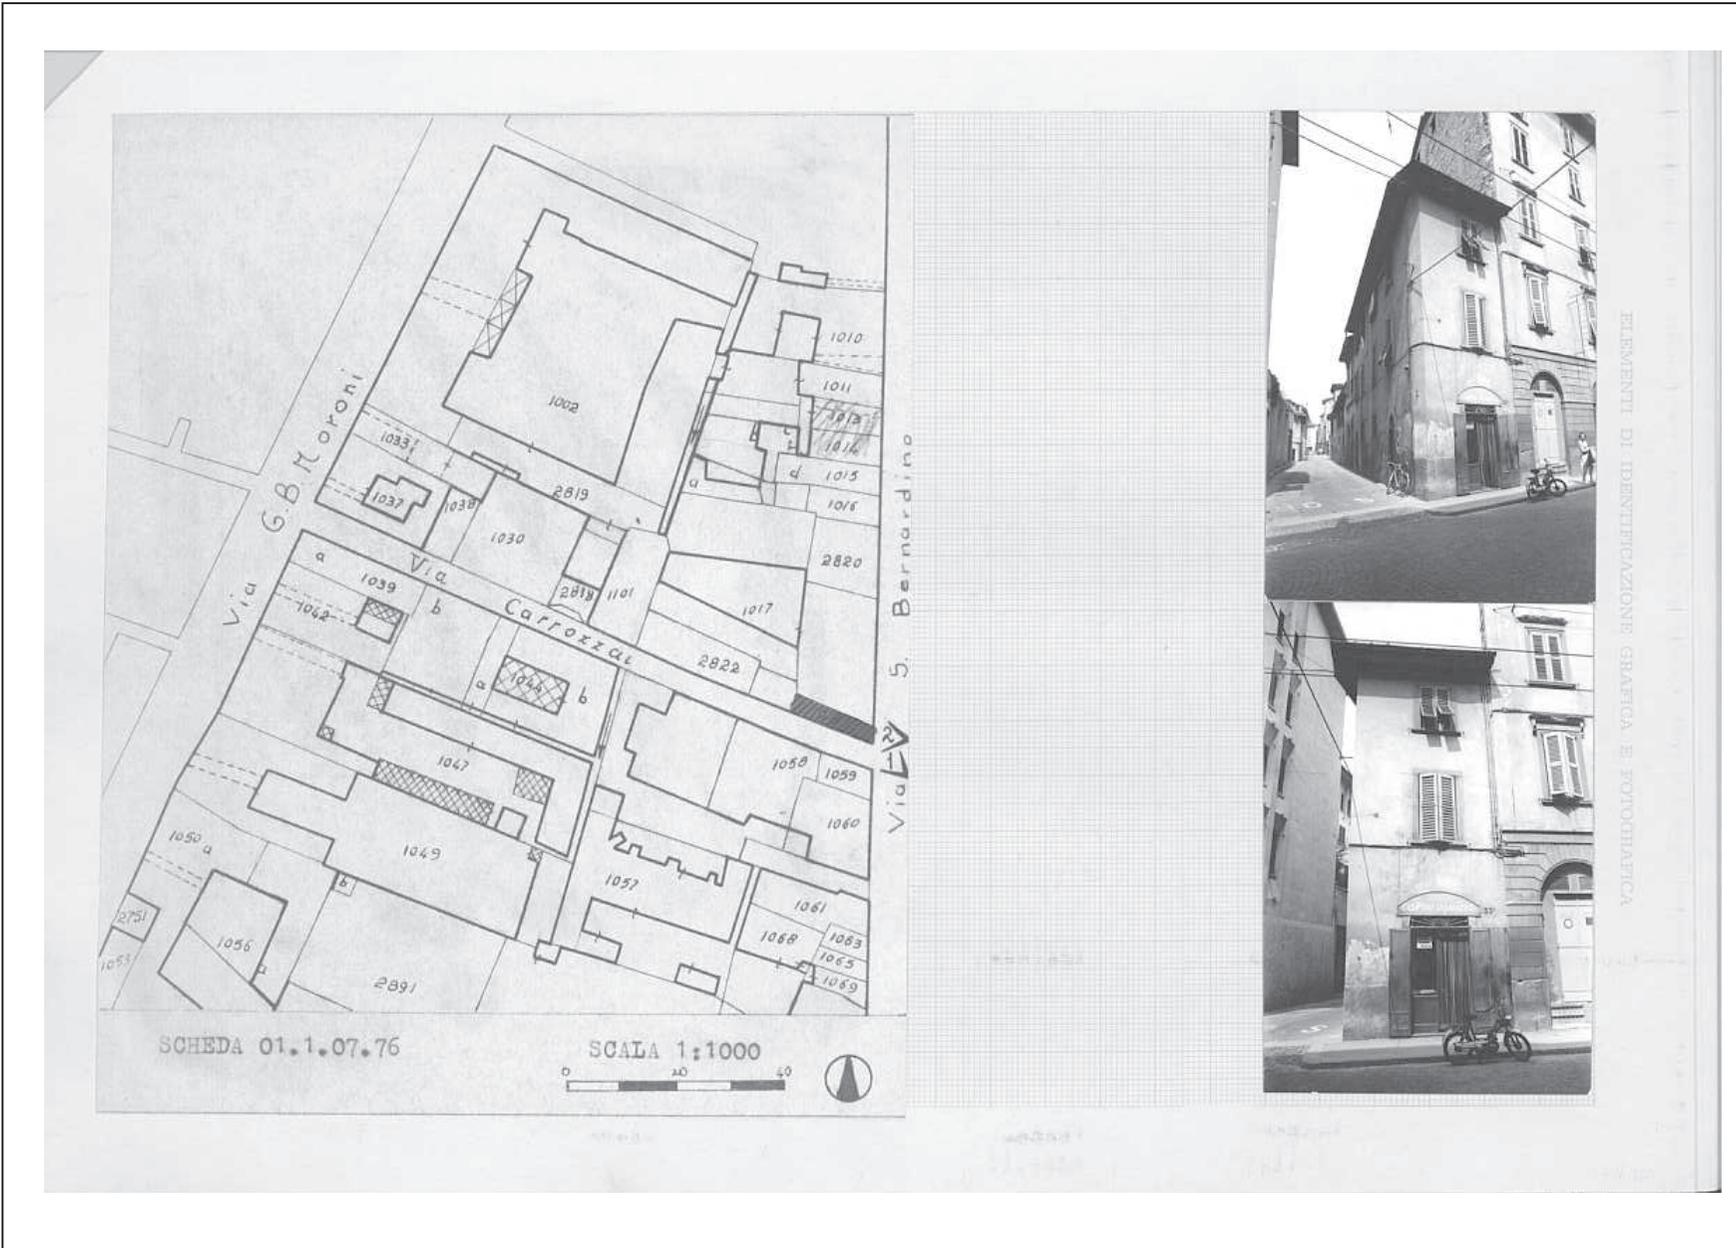
PROTEZIONE PROPOSTA																		piano terreno									a b c d e																	
																		resto dell'edificio									GRADO																	
																		spazi liberi									3																	
																		DESTINAZIONE DI PIANO																										
DATI CRONOLOGICI																		DATI TIPOLOGICI																		STRUTTURE E MATERIALI								
L'edificio attuale è ciò che rimane di una ben più ampia casa demolita intorno al 1820 per tracciare via Carrozai																		Stretto edificio in cortina ad angolo retto tra due strade																		Muratura in mattoni,intonacata								
																		Pianta rettangolare																		Solai in legno								
																		Altezza di tre piani																		Tetto con orditura in legno e manto in coppi								
																		Copertura a mezzo padiglione																		Contorni aperture in arenaria

A piano terra negozio ad angolo con due aperture arcuate																		Scale in pietra								
																		CARATTERISTICHE PARTICOLARI E CONTESTO																		Zoccolatura in cemento rustico								
PROPRIETARIO ATTUALE																		Fronte simmetrica su via Carrozai con due finestre quadrangolari con inferriata a piano terreno																		PROPOSTE DI RESTAURO								
																		Vecchio negozio dai serramenti originali																		Sistemare intonachi								
BIBLIOGRAFIA																																				OSSERVAZIONI								
PELANDI, 1965, III, 63																																												
DOCUMENTI ANNESSI																		negozi, attività artigianali, vetrina, insegna, ecc.																		REDATTA DA <b>G.M.Labaa-giugno 1973</b>								
NEG.121.7/121.6																																				REVISIONATA DA <b>V.Zanella-giugno 1973</b>								
																																				VISTA DA
