| 1 2 3 4 5 6 7 8 9 | | | | | | | | | 1 2 3 4 5 6 7 8 9 | | | | | | | | | 1 2 3 4 5 6 7 8 9 | | | | | | | | | | | | | | | | | | | | | | | | | | | | | | | | | | | |
|---|--|--|--|--|--|--|--|--|---|--|--|--|--|--|--|--|--|---|--|--|--|--|--|--|--|--|---|--|--|--|--|--|--|--|--|---|--|--|--|--|--|--|--|--|---|--|--|--|--|--|--|--|--|
| COMUNE DI BERGAMO | | | | | | | | | | | | | | | | | | INVENTARIO DEI BENI CULTURALI E AMBIENTALI | | | | | | | | | | | | | | | | | | MONUMENTI | | | | | | | | | | | | | | | | | |
| DENOMINAZIONE Edificio residenziale | | | | | | | | | | | | | | | | | | EPOCA sec.XX dopo '45 | | | | | | | | | 1 - VALORE ARCHITETTONICO | | | | | | | | | NUMERO SCHEDA | | | | | | | | | | | | | | | | | |
| LOCALITÀ Moroni VIA S. Bernardino | | | | | | | | | | | | | | | | | | N. CIV. 35-35B | | | | | | | | | a) pessimo b) cattivo c) mediocre d) buono e) ottimo | | | | | | | | | 0 1 1 0 7 7 7 | | | | | | | | | | | | | | | | | |

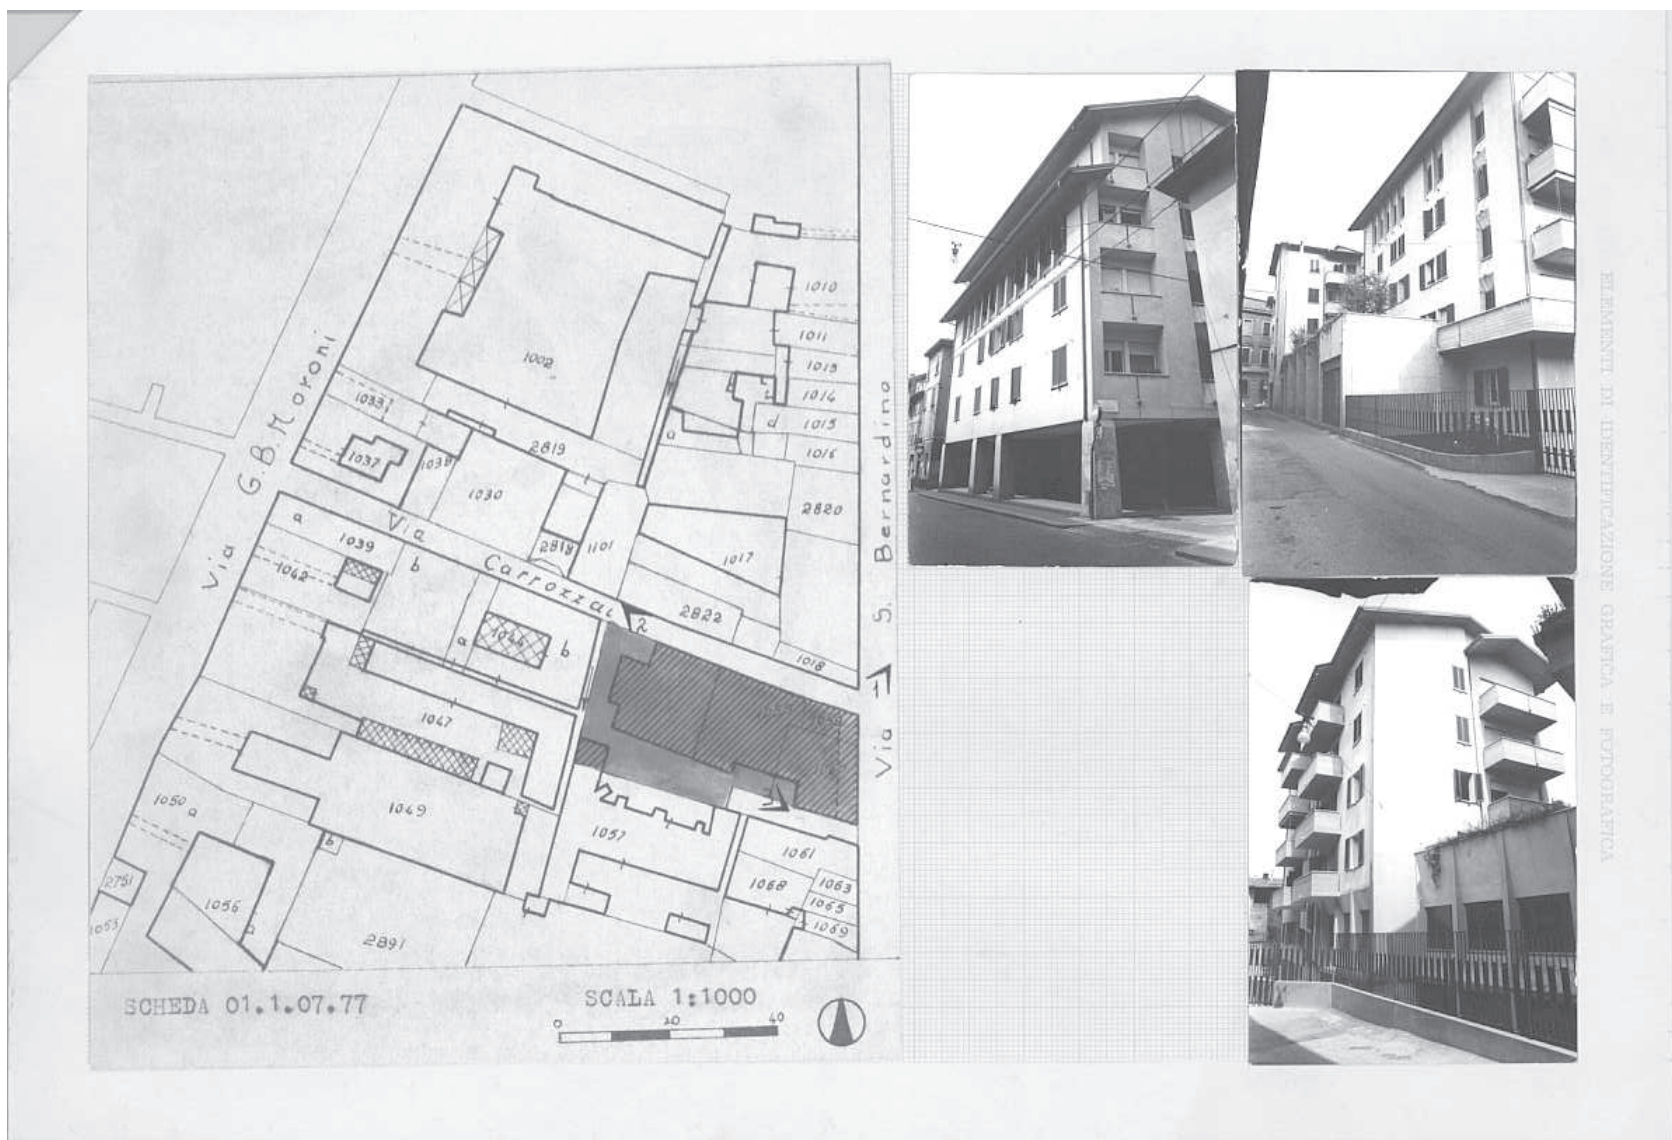
| 1 2 3 4 5 6 7 8 9 | | | | | | | | | 1 2 3 4 5 6 7 8 9 | | | | | | | | | 1 2 3 4 5 6 7 8 9 | | | | | | | | | | | | | | | | | | | | | | | | | | | | | | | | | | | |
|---|--|--|--|--|--|--|--|--|---|--|--|--|--|--|--|--|--|---|--|--|--|--|--|--|--|--|---|--|--|--|--|--|--|--|--|---|--|--|--|--|--|--|--|--|---|--|--|--|--|--|--|--|--|
| Costruito attorno al 1970(arch.V.Son zogni) | | | | | | | | | | | | | | | | | | Edificio isolato ad angolo di stra da formato da due alti corpi di fabbrica collegati da un corpo più basso | | | | | | | | | Struttura in c.a. | | | | | | | | | | | | | | | | | | | | | | | | | | |
| | | | | | | | | | | | | | | | | | | Altezza di cinque piani.Pianta irregolare.Su via S.Bernardino por tico su quattro grossi pilastri;ai piani superiori finestre in parte a filo facciata,in parte incassate | | | | | | | | | Muri di tamponamento in mattoni | | | | | | | | | | | | | | | | | | | | | | | | | | |
| | | | | | | | | | | | | | | | | | | Su via Carrozzai corpo di fabbrica a un piano con grandi aperture ret tangolari | | | | | | | | | Solai a tetto misti in laterizio e c.a. | | | | | | | | | | | | | | | | | | | | | | | | | | |

| 1 2 3 4 5 6 7 8 9 | | | | | | | | | 1 2 3 4 5 6 7 8 9 | | | | | | | | | 1 2 3 4 5 6 7 8 9 | | | | | | | | | | | | | | | | | | | | | | | | | | | | | | | | | | | |
|---|--|--|--|--|--|--|--|--|---|--|--|--|--|--|--|--|--|---|--|--|--|--|--|--|--|--|---|--|--|--|--|--|--|--|--|---|--|--|--|--|--|--|--|--|---|--|--|--|--|--|--|--|--|
| NEG.121.5/148.16a/121.11 | | | | | | | | | | | | | | | | | | | | | | | | | | | Togliere l'intonaco all'antico muro di confine con l'Oriolo Grasso | | | | | | | | | | | | | | | | | | | | | | | | | | |
