1									1									1																	
<b>COMUNE DI BERGAMO</b>																		<b>INVENTARIO DEI BENI CULTURALI E AMBIENTALI</b>									<b>MONUMENTI</b>								
DENOMINAZIONE <b>Edificio residenziale</b>												EPOCA <b>sec.XV-XIX</b>						1 - VALORE ARCHITETTONICO a) pessimo b) cattivo c) mediocre d) buono e) ottimo						NUMERO SCHEDA <b>0 1 1 0 8 0 4</b>											
LOCALITÀ <b>Moroni</b>						VIA <b>S.Bernardino</b>						N. CIV. <b>8</b>																							
CATASTO <b>Bergamo f.11;mp.1245</b>																		2 - NECESSITÀ DI RESTAURO a) impossibile b) restauro integrale c) restauro interno o esterno d) restauri parziali e) ottime condizioni																	
PROPRIETÀ <b>privata</b>						USO ATTUALE <b>negozio vuoto ,abitazione</b>												GRADO <b>3</b>																	
STRUTTURE VERTICALI			STRUTTURE ORIZZONTALI			COPERTURE			UMIDITÀ			piano terreno						1 2																	
												resto dell'edificio						1 2

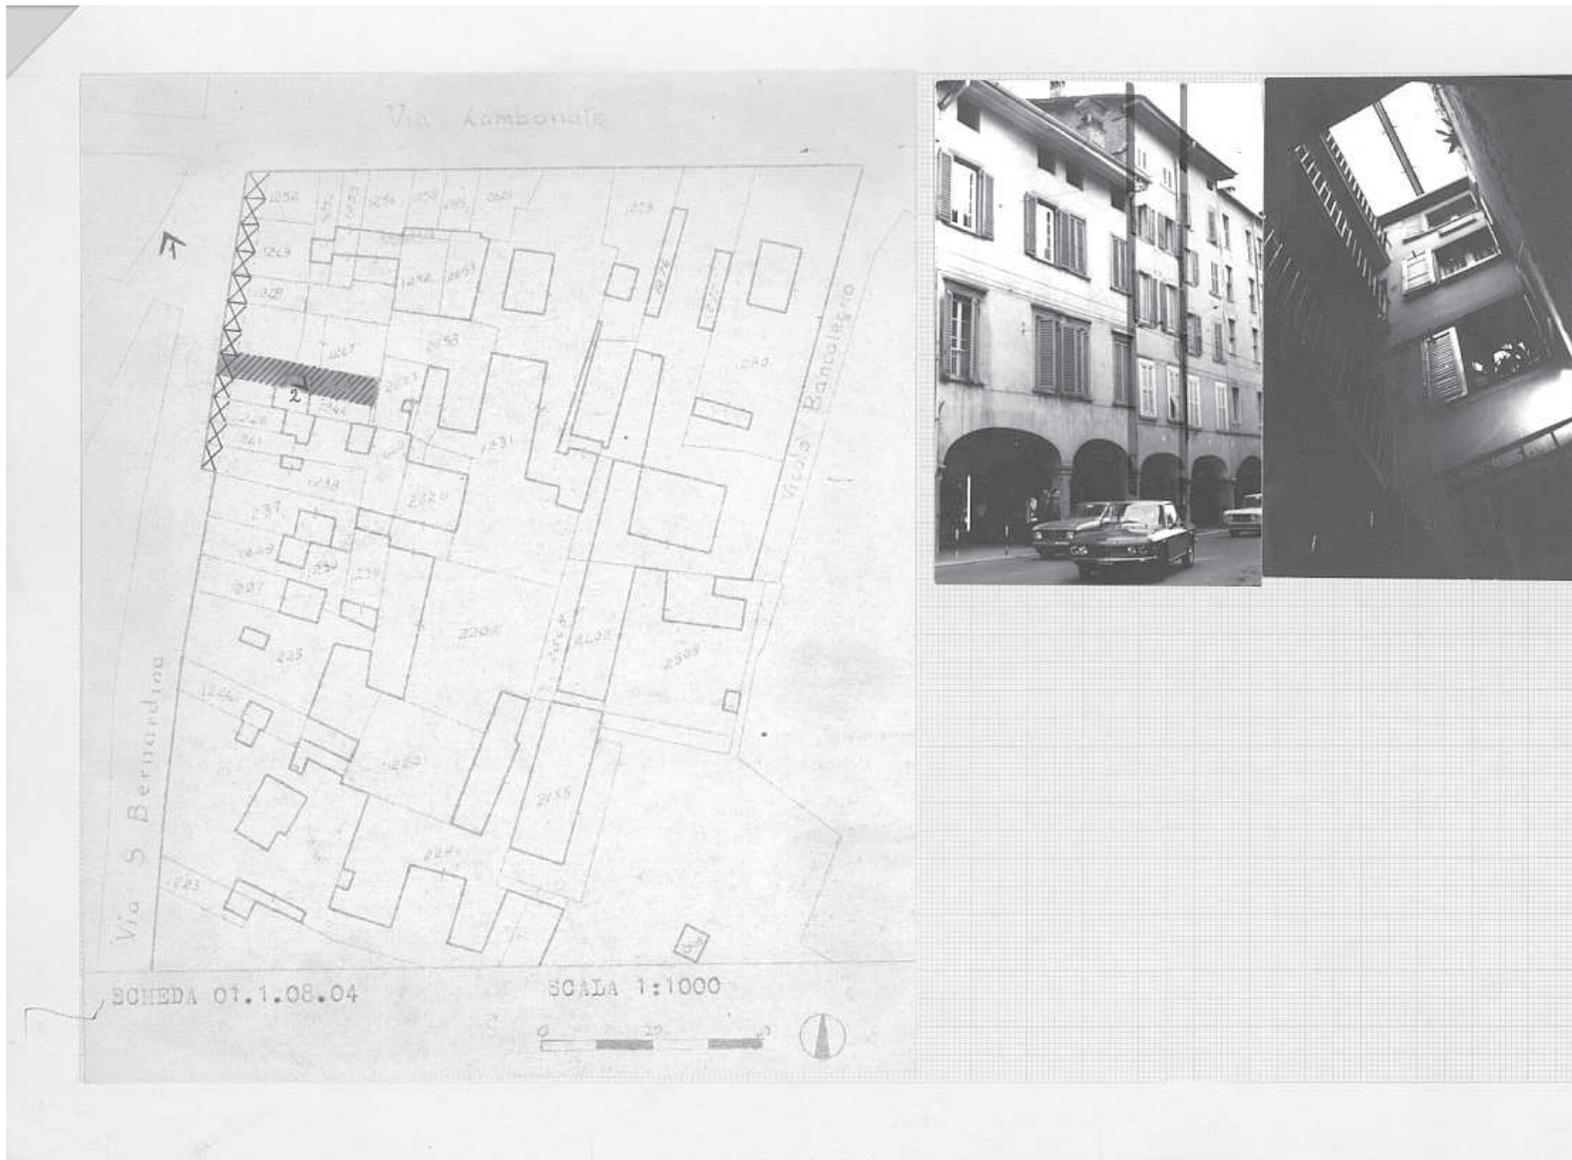
PROPRIETARIO ATTUALE									PROPOSTE DI RESTAURO Risanamento e ristrutturazione									OSSERVAZIONI I retri delle abitazioni danno su uno squallidissimo spazio in condizioni di estremo degrado.																	
BIBLIOGRAFIA									DOCUMENTI ANNESSI negoci, attività artigianali, vetrina, insegna, ecc.									REDATTA DA <b>G.M.Petrò -marzo 1973</b> REVISIONATA DA <b>V.Zanella -aprile 1973</b> VISTA DA																	
NEG.20.7/20.14																																			
1									1									1
