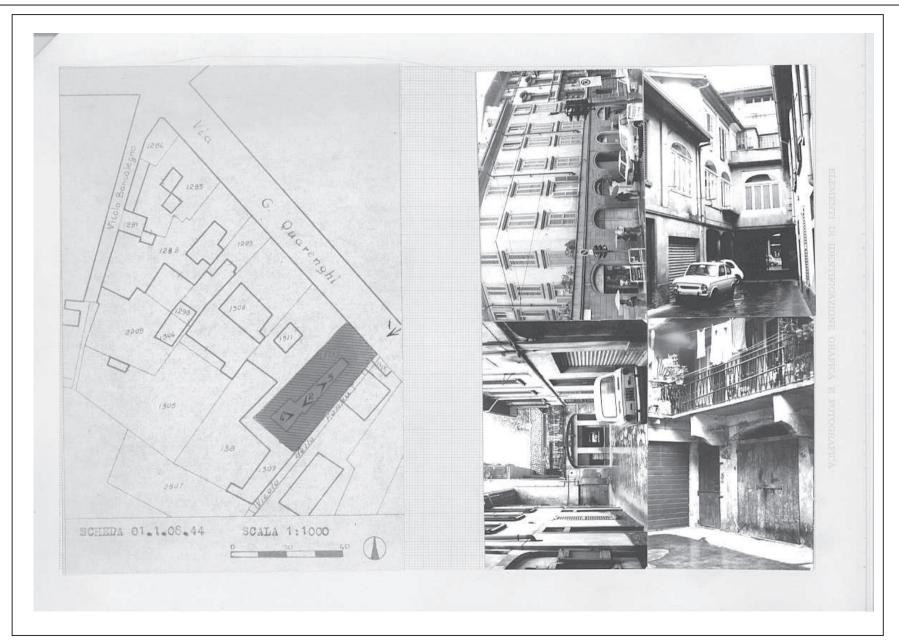
1 2 3 4 5 6 7 8 8	1 2 3 4 5 6 7 8 9	1 2 3 4 5 6	7 8 9
COMUNE DI BERGAMO INVENTARIO DEI BENI CULTURALI E AMBIENTALI			MONUMENTI
STRUTTURE STRUTTURE ORIZZONTALI  PROTEZIONE ESISTENTE P.R.G. n.a. art.11  PROTEZIONE PROPOSTA		1 - VALORE ARCHITETTONICO a) pessimo b) cattivo d) medicere d) buono a) ettimo  2 - NECESSITA DI RESTAURO a) impossibile b) restauro integrale e) restauro interno e esterno d) restauri parziali e) ottime condizioni  piano terreno resto dell'edificio spazi liberi  DESTINAZIONE DI PIANO	NUMERO SCHEDA  0 1 1 0 8 4
Resti del porticato a sud probabilmo te quattrocenteschi. Ristrutturazione ottocentesca di corpi di fabbrica procedenti. In corrispondenza del mp. 13 aggiunto (probabilmente poco dopo l'abattimento delle muraine) corpo di fabrica a un piano coperto a terrazza sullo spigolo. Chiusura non recente deggiato nel corpo a norde del portica del portica del portica del corpo a norde del portica del corpo del cor	delle quali ora chiusa, su vasto lot cetto rettangolare. Corpo su strada a la piani con copertura a padiglione. Corpi interni a due-tre piani coperti a due falde. All'interno due cortili separati da un passaggio ad la arco: nel primo. portico a tre luci	Tetto con orditura in in coppi.  Contorni finestre e s	n legno e manto

cato a sud.  PROPRIETARIO ATTUALE  BIBLIOGRAFIA	(chiuse)sovrastante; nel secondo forti pilastri e mensole di pietra, resti visibili di un antico porti- co.  CARATTERISTICHE E CONTESTO Su strada rivestimento del piano terra in arenaria.	PROPOSTE DI RESTAURO  Risanamento e ristrutturazione con  valorizzazione degli elementi antic  osservazioni	
	negozi, attività artigianali, votrine, insegne, ecc.
