| 1 2 3 4 5 6 7 8 9 | | | | | | | | | 1 2 3 4 5 6 7 8 9 | | | | | | | | | 1 2 3 4 5 6 7 8 9 | | | | | | | | | | | | | | | | | | | | | | | | | | | | | | | | | | | |
|---|--|--|--|--|--|--|--|--|---|--|--|--|--|--|--|--|--|---|--|--|--|--|--|--|--|--|---|--|--|--|--|--|--|--|--|---|--|--|--|--|--|--|--|--|---|--|--|--|--|--|--|--|--|
| COMUNE DI BERGAMO | | | | | | | | | | | | | | | | | | INVENTARIO DEI BENI CULTURALI E AMBIENTALI | | | | | | | | | | | | | | | | | | MONUMENTI | | | | | | | | | | | | | | | | | |
| DENOMINAZIONE Edificio residenziale | | | | | | | | | | | | | | | | | | EPOCA sec.XVIII(?) | | | | | | | | | 1 - VALORE ARCHITETTONICO | | | | | | | | | NUMERO SCHEDA | | | | | | | | | | | | | | | | | |
| LOCALITÀ Moroni VIA Bancalegno | | | | | | | | | | | | | | | | | | N. CIV2D-F | | | | | | | | | a) pessimo b) cattivo c) mediocre d) buono e) ottimo | | | | | | | | | 0 1 1 0 8 5 2 | | | | | | | | | | | | | | | | | |

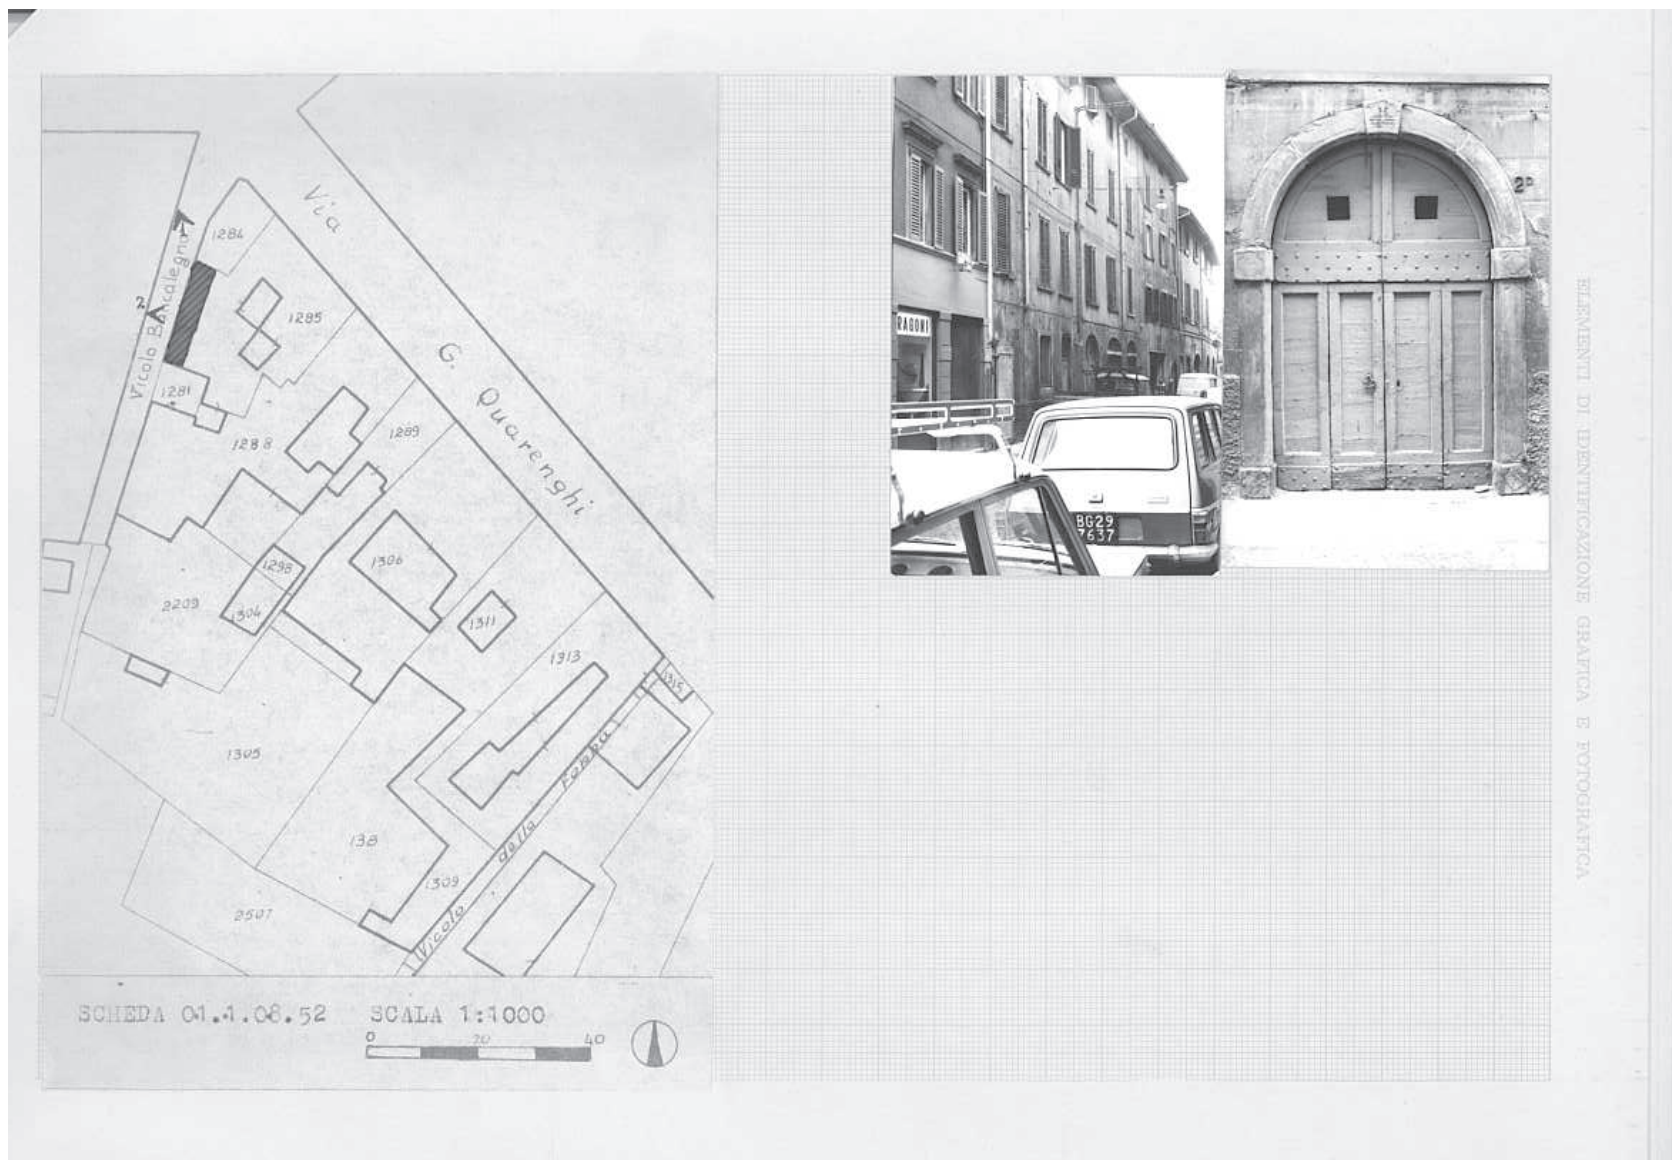
| 1 2 3 4 5 6 7 8 9 | | | | | | | | | 1 2 3 4 5 6 7 8 9 | | | | | | | | | 1 2 3 4 5 6 7 8 9 | | | | | | | | | | | | | | | | | | | | | | | | | | | | | | | | | | | |
|---|--|--|--|--|--|--|--|--|---|--|--|--|--|--|--|--|--|---|--|--|--|--|--|--|--|--|---|--|--|--|--|--|--|--|--|---|--|--|--|--|--|--|--|--|---|--|--|--|--|--|--|--|--|
| Probabilmente del XVIII secolo. | | | | | | | | | | | | | | | | | | Edificio in cortina collegato con quello alla scheda n.01.1.08.50 con accesso da via Quarenghi. Altezza di quattro piani. Tetto a due falde. | | | | | | | | | Murature miste intonacate. Solai in legno. Tetto con orditura in legno e manto in coppi. Contorni delle aperture in arenaria. | | | | | | | | | | | | | | | | | | | | | | | | | | |
| PROPRIETARIO ATTUALE | | | | | | | | | | | | | | | | | | In facciata:portale,oggi chiuso, con chiave di volta con stemma "aquila bicipite"su bilancia". Adiacenti due aperture ad arco ribassato con architravi in legno e roste in ferro battuto. | | | | | | | | | PROPOSTE DI RESTAURO | | | | | | | | | Conservazione e valorizzazione della facciata,elemento qualificante di vicolo Bancalegno. | | | | | | | | | | | | | | | | | |
