| COMUNE DI BERGAMO | | INVENTARIO DEI BENI CULTURALI E AMBIENTALI | | MONUMENTI | |
| DENOMINAZIONE Edificio residenziale e molino | | EPOCA sec. XVIII-XX | | 1. VALORE ARCHITETTONICO | |
| LOCALITÀ S. Caterina via Santuario | | N. CIV. 20... 2 | | a) pessimo b) cattivo c) mediocre d) buono e) ottimo | |

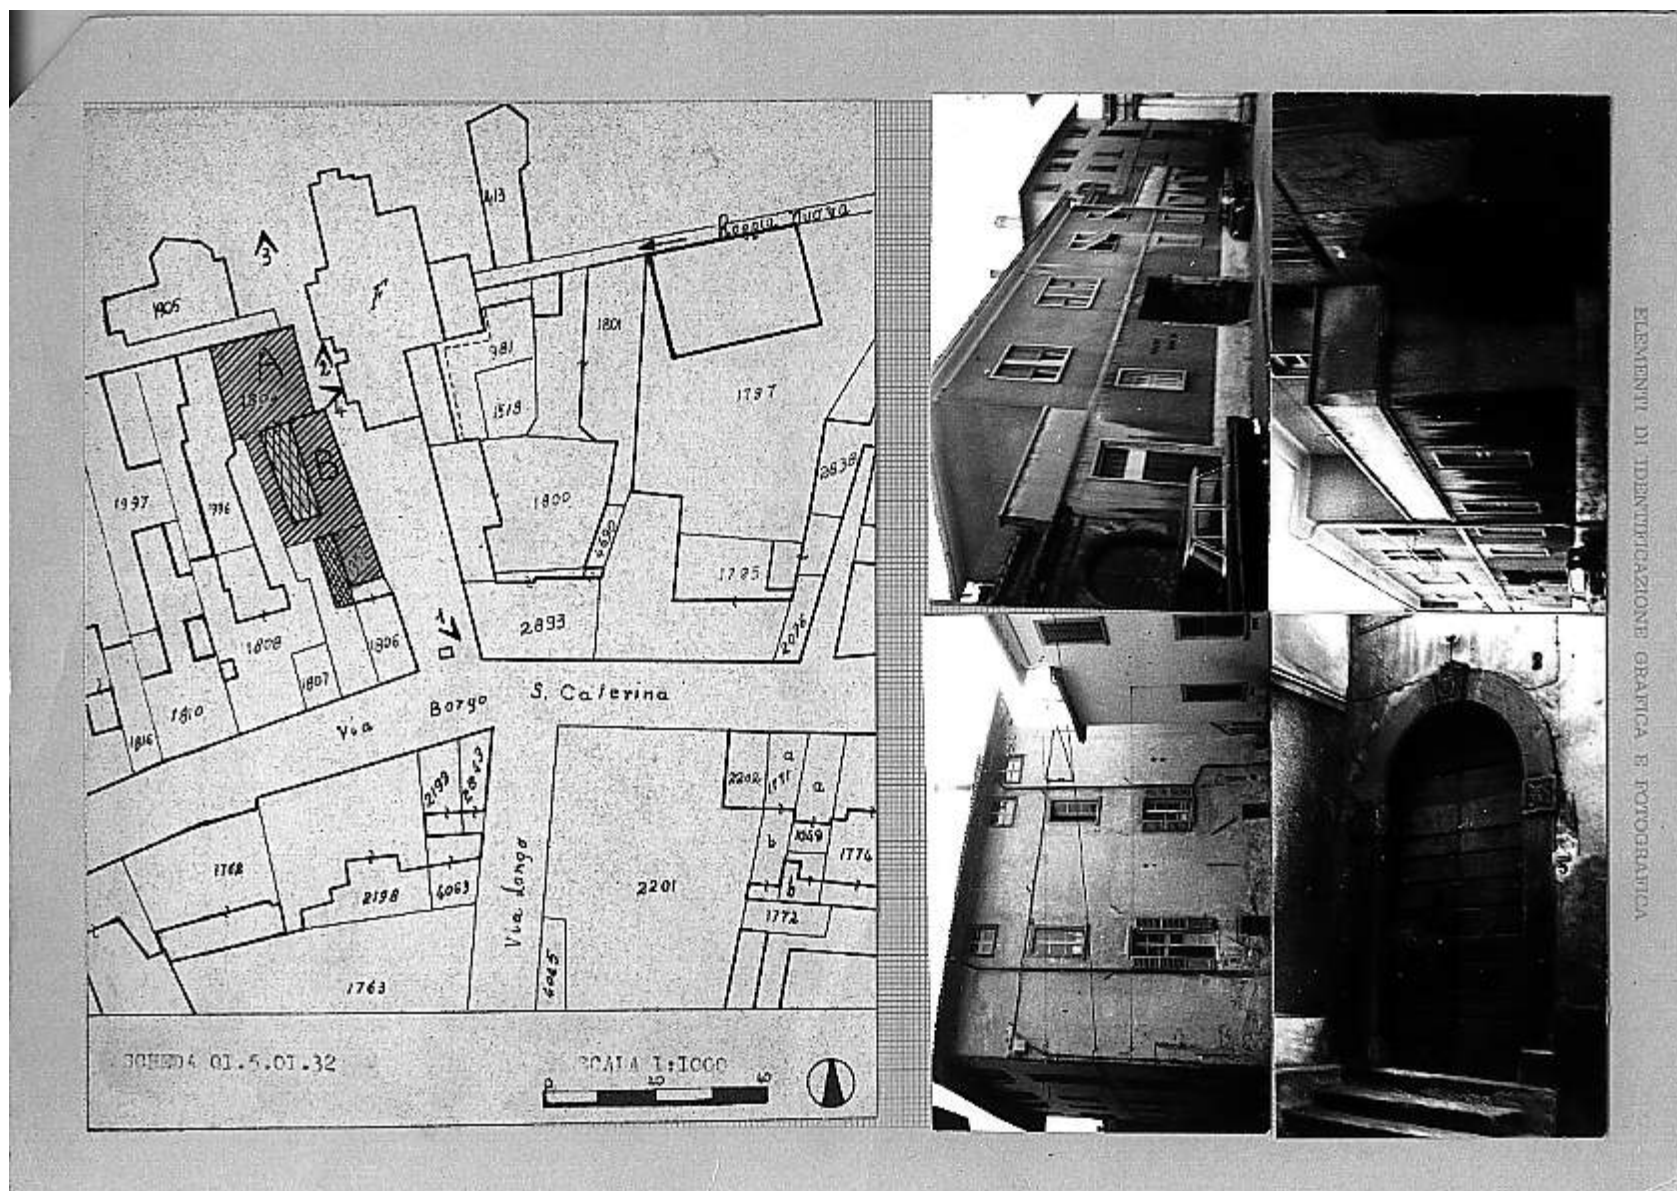
| COMUNE DI BERGAMO | | INVENTARIO DEI BENI CULTURALI E AMBIENTALI | | MONUMENTI | |
|---|--|---|--|---|--|
| NEG. 7.33 / 7.35 / 7.36 / 7.34 | | L'edificio costituisce parte della quinta edilizia del sagrato del Santuario. Il corpo sud è decisamente in contrasto per impostazione e caratteristiche, con il contesto. | | REVISIONATA DA V. Zambelli febbraio 1973 | |
