| COMUNE DI BERGAMO | | INVENTARIO DEI BENI CULTURALI E AMBIENTALI | | MONUMENTI | |
| DENOMINAZIONE <u>Edificio residenziale</u> | | EPOCA <u>sec. XIX (fine)</u> | | 1. VALORE ARCHITETTONICO | |
| LOCALITA' <u>S. Caterina</u> via <u>Veza D'Oglio</u> | | N. CIV. <u>1A</u> | | a) prezioso b) ostivo c) mediocre d) buono e) utile | |

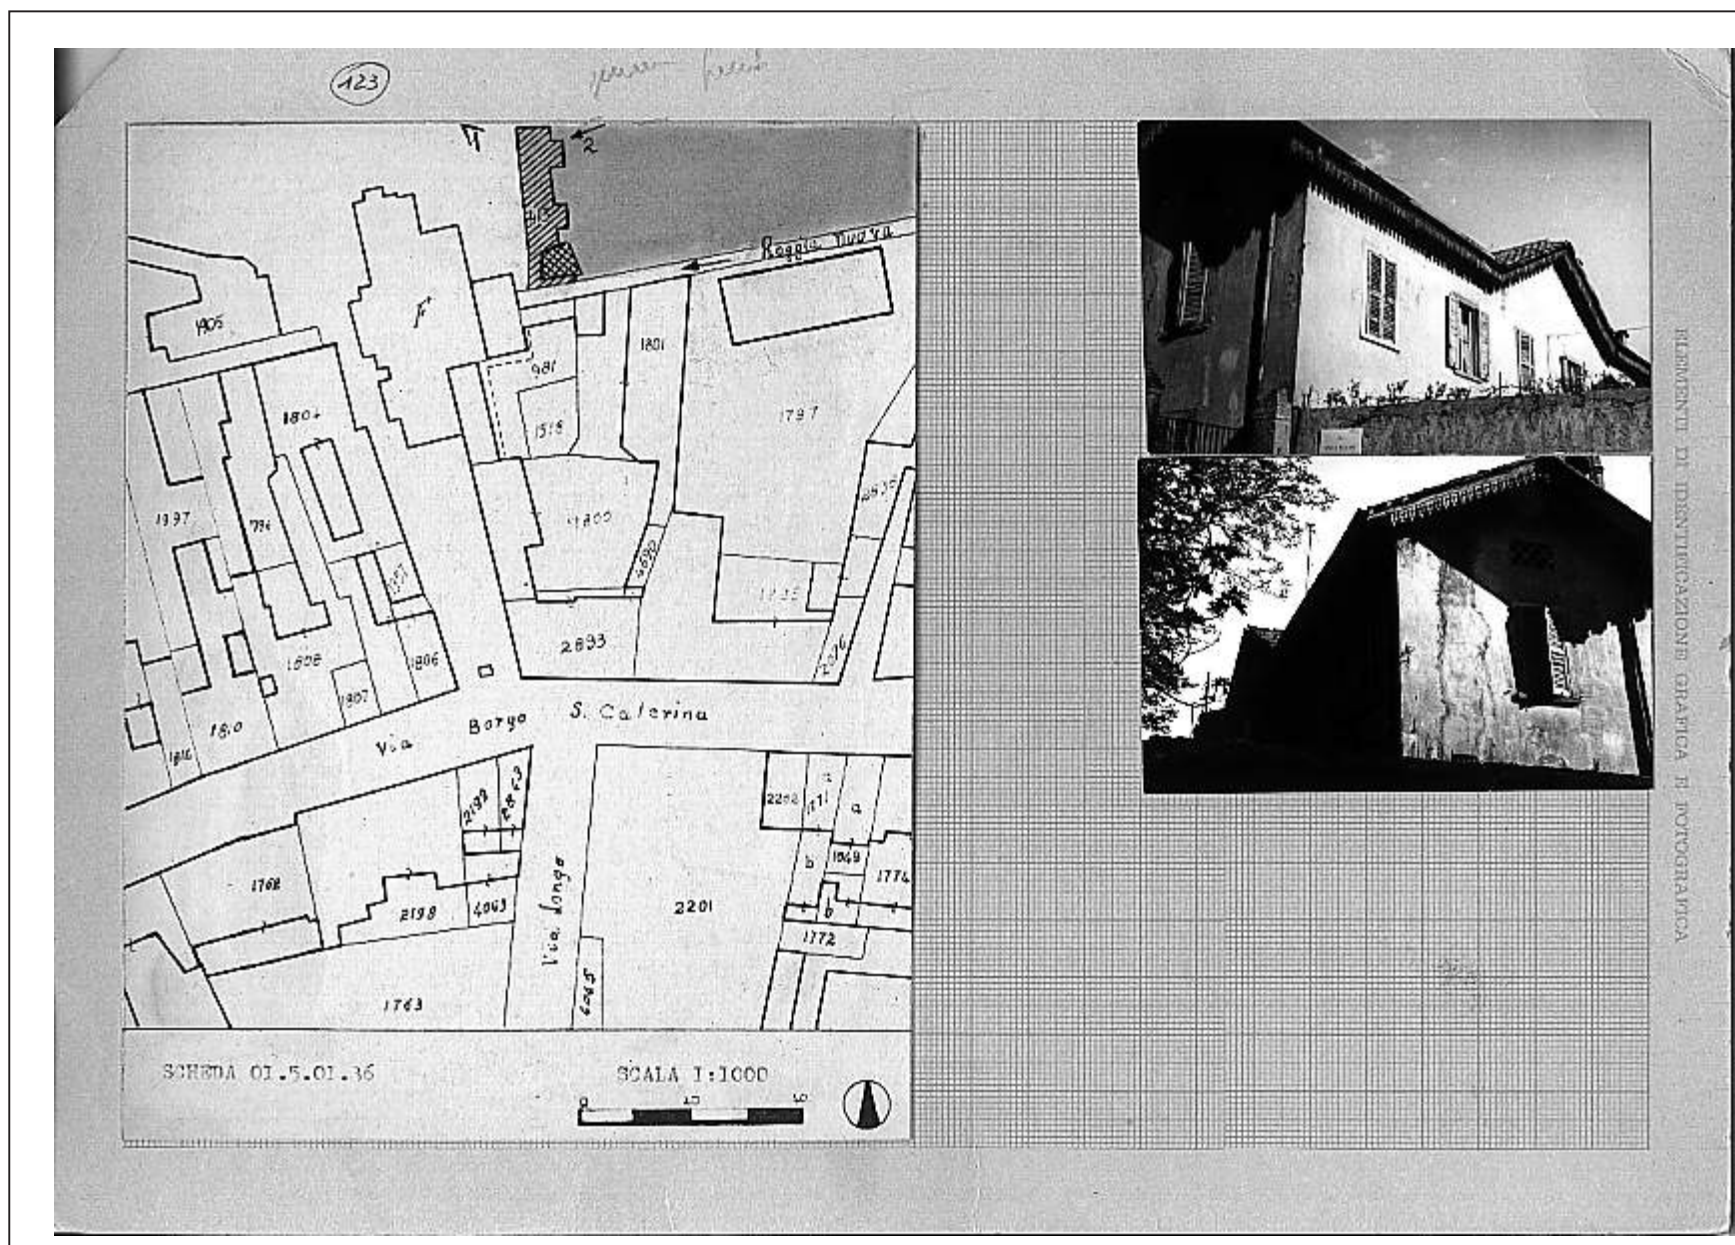
| COMUNE DI BERGAMO | | INVENTARIO DEI BENI CULTURALI E AMBIENTALI | | MONUMENTI | |
|---|---|---|---|---|--|
| | | <u>Motivi decorativi in legno intagliato sulla linea di gronda.</u> | | <u>Consolidamento dell'edificio.</u> | |
| | | <u>Sul lato est si stende un grande giardino, in stato di abbandono,</u> | | | |

| COMUNE DI BERGAMO | | INVENTARIO DEI BENI CULTURALI E AMBIENTALI | | MONUMENTI | |
|---|---|---|---|---|--|
| PROPRIETARIO ATTUALE | | <u>Cancello d'ingresso con pilastri in mattoni.</u> | | <u>Valorizzazione del giardino.</u> | |
