COMUNE DI BERGAMO INVENTARIO DEI BENI CULTURALI E AMBIENTALI (XV/2),			MONUMENTI
CATASTO BOCCALCONE f.25; mp. 1783- FROPRIETA Privata UEO ATTUALE NEGO STRUTTURE VERTICALI STRUTTURE ONIZZONTALI STR PROTEZIONE ESISTENTE P.R.G. n.a. art. 1 FROTEZIONE FROPOSTA DEFT 4 2 ANT (60 21 N.	EPON sec XX dopo 45 Caterina via Berziza cv. 94-96A 4687	1 - VALORE ARCHITETTONICO 2) pessimo til ostavo di molicore di bosco di ordico 2 - NECESSITÀ DI RESTAURO 3) impossibile di restaure iningralo ci restauro interno o esterno di restauri paralali al ottime condisioni piano terrano recco dell'additolo 22 DESTINAZIONE DI FANO 3 13 STRUTTURO E MATERIALI	CONTRACTOR STREET, STR
Portale probabilmente quattrocenteso Il contorno ad angolo smussato dell'e dificio è già presente in mappe del primo '800	Edificho d'angolo ei limiti del horgo e mienta poligonale. Altezza di quattro piani. Copertura a min falde, con ricavate altane. Corpo di fabbrica posteriore con copertura miana adibita ad altana.	Strutture muraria in c Solai in c.a. e lateri Intonacatura esterna; Tetto con struttura in in compi.	zio.

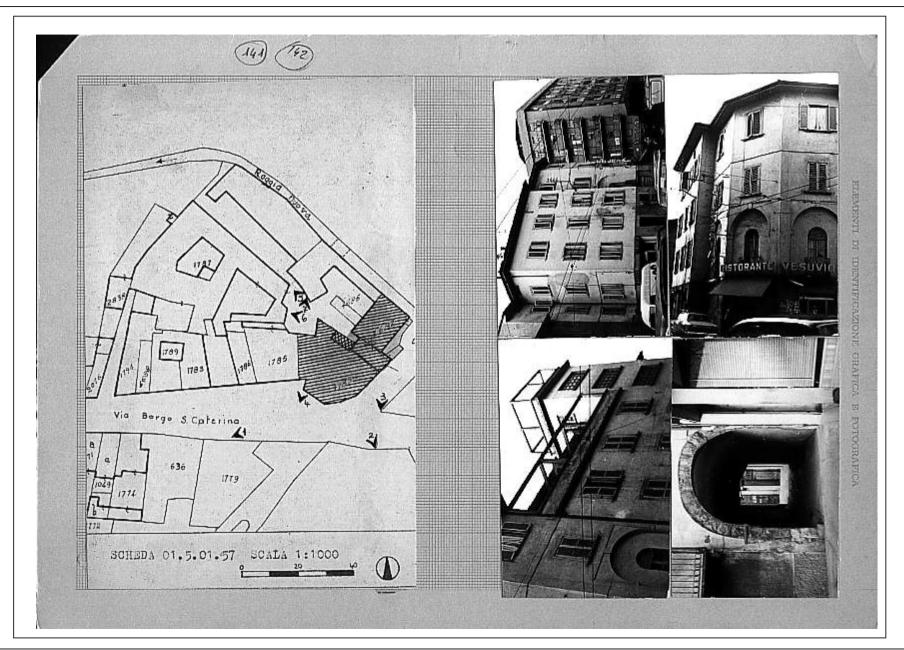
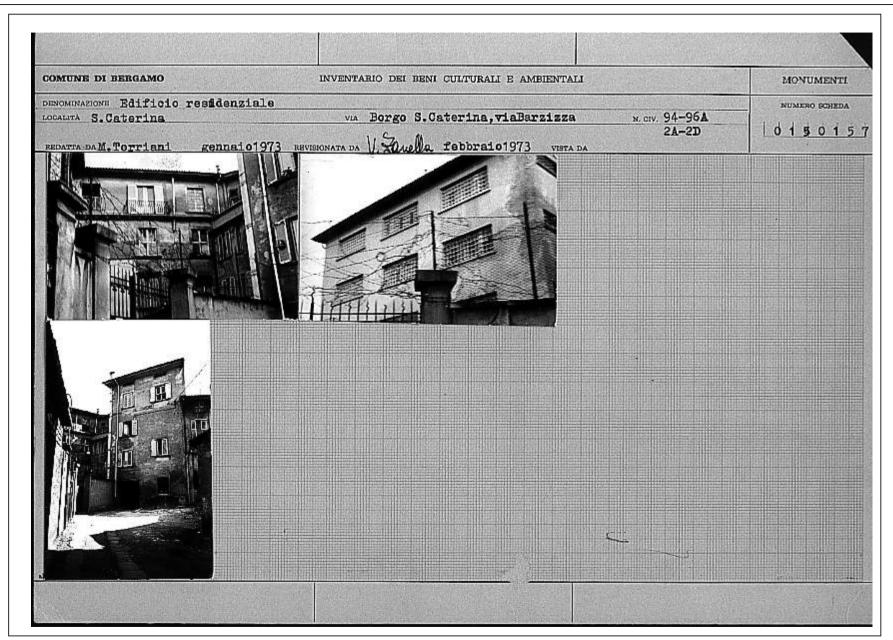
PROPRIETARIO ATTUALE BIBLIOGRAPIA DOCUMENTI ANNEBI	CARATTERISMONIS FARMICULARIE CONTISTO Relconcini con ringhiera in ferro battuto, inquadrati in rientrenze ad arco. Cohprende al n. civ. 94 un portala antico in pietra da taglio, ed ar- co con androne che immette nel cor- tile, molto degradato a pienta ib- regolare.	PROPOSTE SI RESTAURO COSERVAZIONI E' lembito dalla roggi	a Nuora
NEG7 9.20a / 9.22a / 9.21a / 16.31 / 6.35 / 5.36 / 14.32	Collocato in posizione estremamen+ te importante all'imbocco della strada.	REDATTA DA M. Toppiani REVISIONATA DA V. COMINO	-gennaio 1973
