| 1 2 3 4 5 6 7 8 9 | | | | | | | | | | 1 2 3 4 5 6 7 8 9 | | | | | | | | | | | | | | | | | | | | | | | | | | | | | | | | | | | | | | | | | | | | | | | | | |
|---|--|--|--|--|--|--|--|--|--|---|--|--|--|--|--|--|--|--|--|---|--|--|--|--|--|--|--|--|--|---|--|--|--|--|--|--|--|--|--|---|--|--|--|--|--|--|--|--|--|---|--|--|--|--|--|--|--|--|--|
| COMUNE DI BERGAMO | | | | | | | | | | INVENTARIO DEI BENI CULTURALI E AMBIENTALI | | | | | | | | | | MONUMENTI | | | | | | | | | | | | | | | | | | | | | | | | | | | | | | | | | | | | | | | |
| DENOMINAZIONE <u>Edificio residenziale</u> | | | | | | | | | | EPOCA <u>sec. XIX (?)</u> | | | | | | | | | | 1. VALORE ARCHITETTONICO | | | | | | | | | | NUMERO SCHEDA | | | | | | | | | | | | | | | | | | | | | | | | | | | | | |
| LOCALITA' <u>S. Caterina</u> VIA <u>Borgo S. Caterina</u> | | | | | | | | | | N. CIV. <u>20-6A</u> | | | | | | | | | | a) pessimo b) cattivo c) mediocre d) buono e) ottimo | | | | | | | | | | 0 1 5 0 2 0 2 | | | | | | | | | | | | | | | | | | | | | | | | | | | | | |

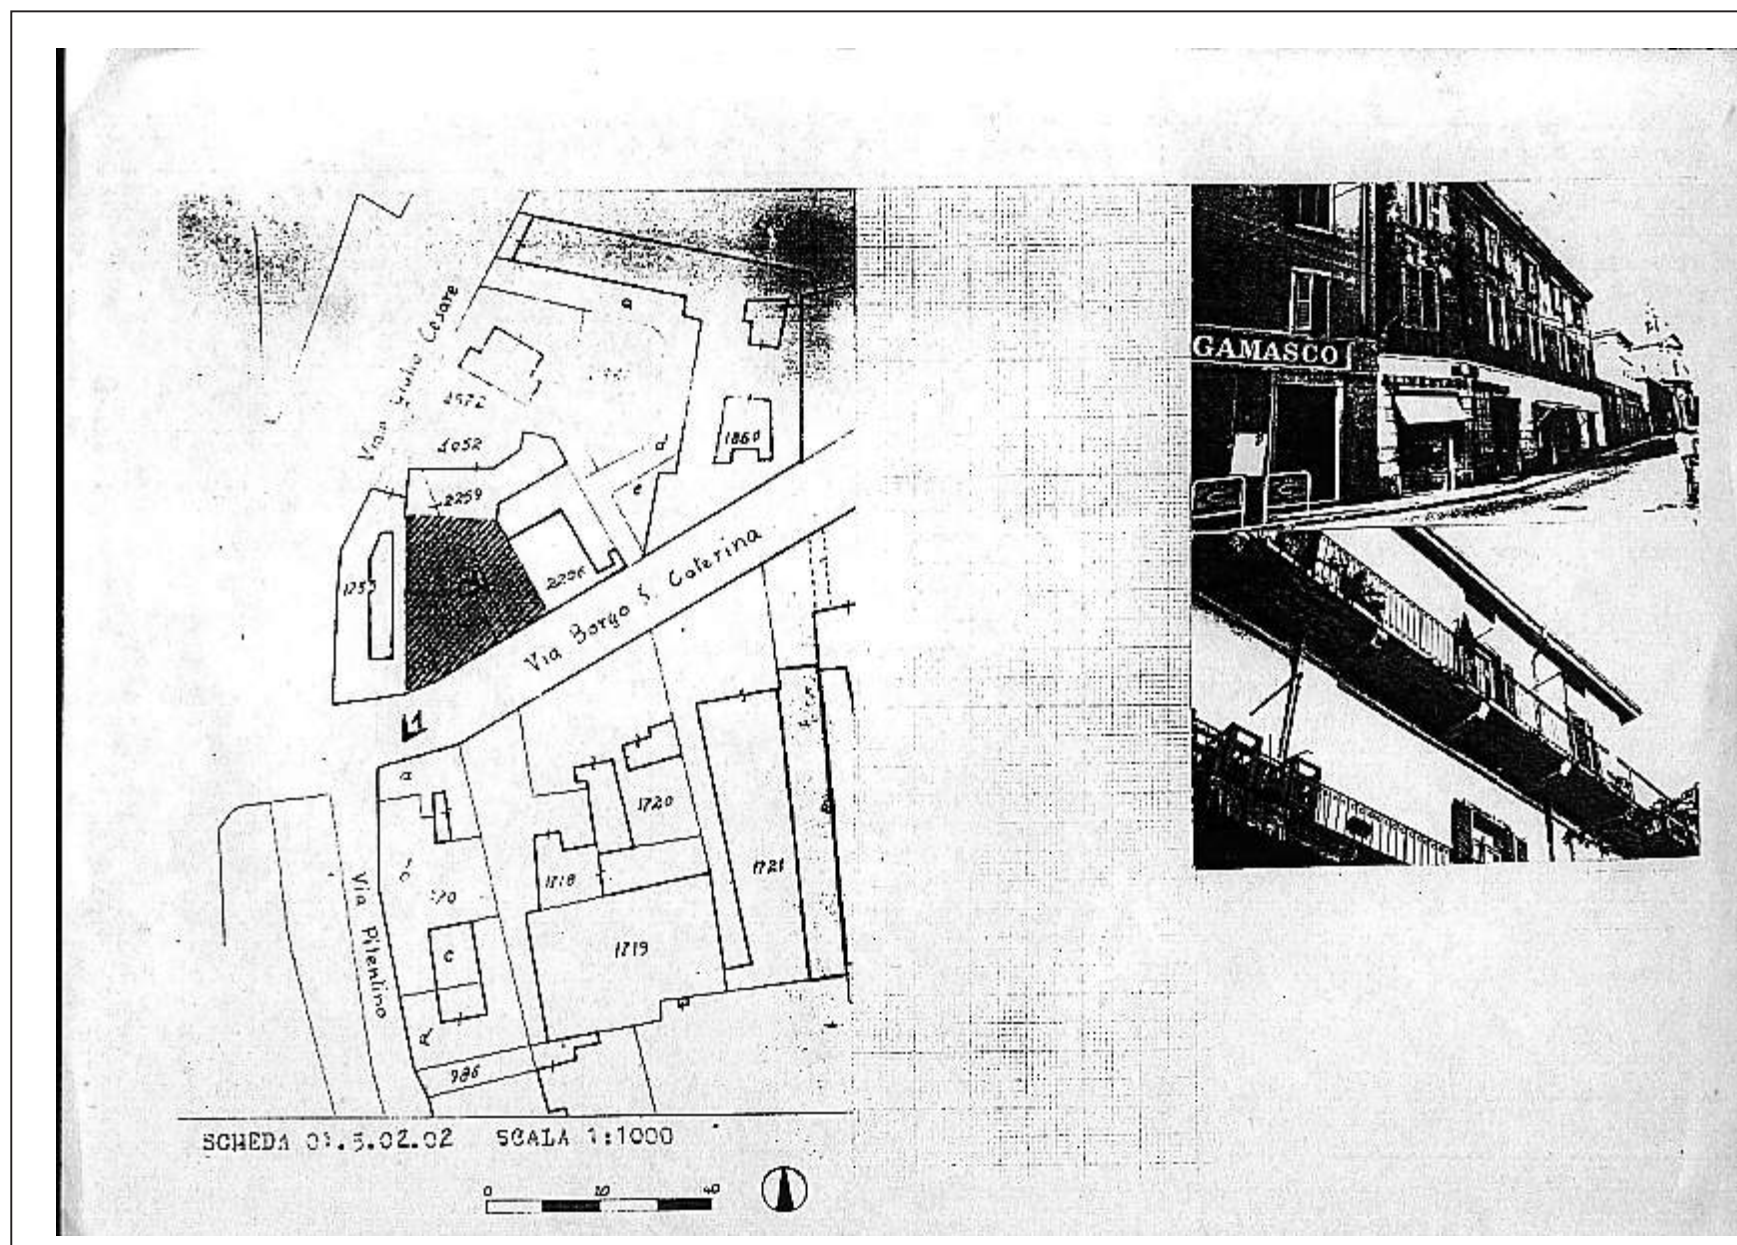
| 1 2 3 4 5 6 7 8 9 | | | | | | | | | | 1 2 3 4 5 6 7 8 9 | | | | | | | | | | | | | | | | | | | | | | | | | | | | | | | | | | | | | | | | | | | | | | | | | |
|---|--|--|--|--|--|--|--|--|--|---|--|--|--|--|--|--|--|--|--|---|--|--|--|--|--|--|--|--|--|---|--|--|--|--|--|--|--|--|--|---|--|--|--|--|--|--|--|--|--|---|--|--|--|--|--|--|--|--|--|
| PROPRIETARIO ATTUALE | | | | | | | | | | Rivestimento del piano terreno in netto contrasto con l'ambiente, articolato su cinque aperture rettilinee e rivestito con lastre di travertino. | | | | | | | | | | Liberazione cortile. | | | | | | | | | | | | | | | | | | | | | | | | | | | | | | | | | | | | | | | |
| BIBLIOGRAFIA | | | | | | | | | | All'interno, sul cortile, ballatoio al 2° piano. | | | | | | | | | | OSSERVAZIONI | | | | | | | | | | | | | | | | | | | | | | | | | | | | | | | | | | | | | | | |
| DOCUMENTI ANNESSI | | | | | | | | | | Cortile interno quasi completamente occupato da costruzioni adibite a magazzino. | | | | | | | | | | REDATTA DA <u>M. Torriani-febbraio 1973</u> | | | | | | | | | | | | | | | | | | | | | | | | | | | | | | | | | | | | | | | |
