COMUNE DI BERGAMO		INVENTARIO DEI BENI CULTURALI E AMBIENTALI		MONUMENTI																
DENOMINAZIONE <b>Edificio residenziale</b>		EPOCA <b>sec. XVIII</b>		1 - VALORE ARCHITETTONICO																
LOCALITÀ <b>S. Caterina</b>	VIA <b>Borgo S. Caterina</b>	N. CIV. <b>17B-19A</b>		al pessimo al cattivo al mediocre al buono al ottimo																
CATASTO <b>Boccaleone f. 25; mp. 1730</b>		USO ATTUALE <b>negozi e abitazione</b>		2 - NECESSITÀ DI RESTAURO																
PROPRIETÀ <b>privata</b>	STRUTTURE VERTICALI <input type="checkbox"/>		STRUTTURE ORIZZONTALI <input type="checkbox"/>	COBERTURE <input type="checkbox"/>	UMIDITÀ <input type="checkbox"/>															
PROTEZIONE ESISTENZE <b>P.R.G. n.a. art. 11</b>		PROTEZIONE PROPOSTA		GRADO																
DATI CRONOLOGICI		DATI TIPOLOGICI		DESTINAZIONE DI PIANO																
<b>XVIII secolo.</b>		<b>Edificio in cortina a pianta rettangolare (il corpo principale) i corpi di fabbrica sul retro conferiscono al complesso una pianta a U. Altezza di tra piani per il corpo sulla strada, due per le ali laterali.</b>		piano terreno

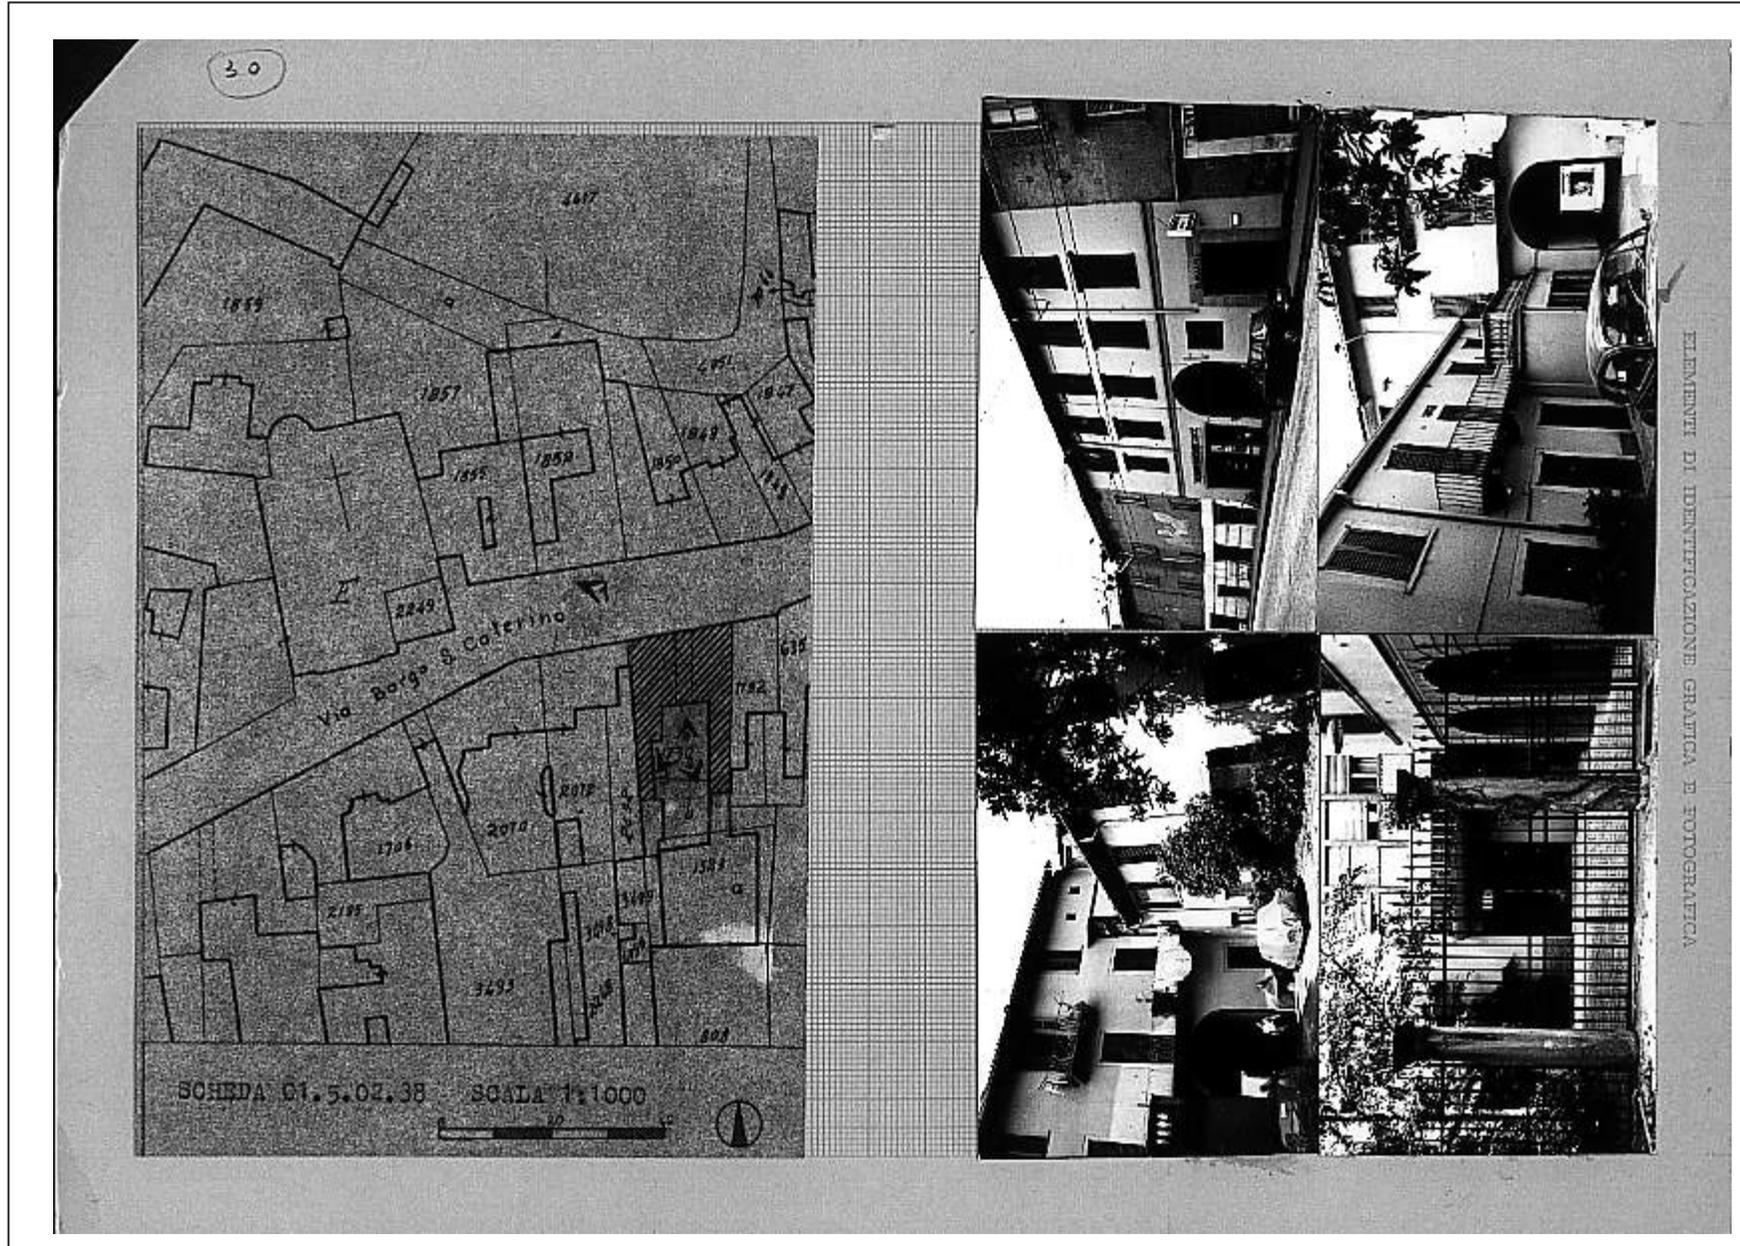
resto dell'edificio spazi liberi		1	2	3	4	5	1	2	3	4	5	1	2	3	4	5
1	2	3	4	5																
1	2	3	4	5																
1	2	3	4	5																
<b>Apertura di negozi.</b> <b>Restauro di tutto il retro e dei vari corpi di fabbrica. Rifacimento del selciato dell'androne.</b> <b>Rifacimento dall'intonaco esterno.</b>		<b>Copertura a due falde per il corpo nord, a una per le ali.</b> - CARATTERISTICHE PARTICOLARI E CONTESTO <b>Androne con volta a botte. Cortile posteriore con ballatoio sul lato nord al I piano e balcone al II. Piccolo corpo di fabbrica rettangolare nell'angolo nord-ovest del cortile a un piano con copertura piana tutto sesto, fascia marcapiano al I piano, finestrella quadrata al piano terra sulla facciata con inferriata. Nel cortile, addossata al muro, piccola fornice con vasca a coppa semicircolare e testa di leone (entrambi in pietra). Sul lato sud del cortile, cancellata in ferro battuto con due colonne centrali (tuscaniche) negozi in contrasto con l'ambiente.</b>		STRUTTURE E MATERIALI <b>Strutture murarie miste in pietra e cotto, intonacate.</b> <b>Solai in legno.</b> <b>Tetto con orditura in legno e manto in coppi.</b> <b>Contorni del portone e della finestra in arenaria.</b>																
PROPRIETARIO ATTUALE		PROPOSTE DI RESTAURO		REDAZIONATA DA																
BIBLIOGRAFIA		<b>Ristrutturazione dei negozi.</b>		<b>M. Torriani - febbraio 1973</b>																
DOCUMENTI ANNESSI		REVISIONATA DA		VISTA DA																
<b>REG. 32.8 / 32.11 / 32.10 / 31.25</b> <b>cortile, cancellata in ferro battuto con due colonne centrali (tuscaniche) negozi in contrasto con l'ambiente.</b>		<b>adibita a terrazza. Grande portone tutto sesto, fascia marcapiano al I piano, finestrella quadrata al piano terra sulla facciata con inferriata. Nel cortile, addossata al muro, piccola fornice con vasca a coppa semicircolare e testa di leone (entrambi in pietra). Sul lato sud del cortile, cancellata in ferro battuto con due colonne centrali (tuscaniche) negozi in contrasto con l'ambiente.</b>		<b>V. Zucchi - marzo 1973</b>
