1									2									3																	
COMUNE DI BERGAMO																		INVENTARIO DEI BENI CULTURALI E AMBIENTALI									MONUMENTI								
DENOMINAZIONE Edificio residenziale																		EPOCA sec. XVIII-XIX									1. VALORE ARCHITETTONICO								
LOCALITÀ S.Tomaso VIA S.Tomaso																		N. CIV. 88B...90A									a) pessimo b) cattivo c) mediocre d) buono e) ottimo								
CATASTO Bergamo f.6; mp. 1354																											2. NECESSITÀ DI RESTAURO								
PROPRIETÀ privata																		USO ATTUALE negozio, magazzini, abitazione.									a) impossibile b) restauro integrale c) restauro interno o esterno d) restauri parziali e) ottime condizioni								
STRUTTURE VERTICALI						STRUTTURE ORIZZONTALI						COPERTURE						UMIDITÀ						NUMERO SCHEDA											
																											0 1 5 0 3 0 6								
PROTEZIONE ESISTENTE P.R.G. n.a. art.11																											GRADO

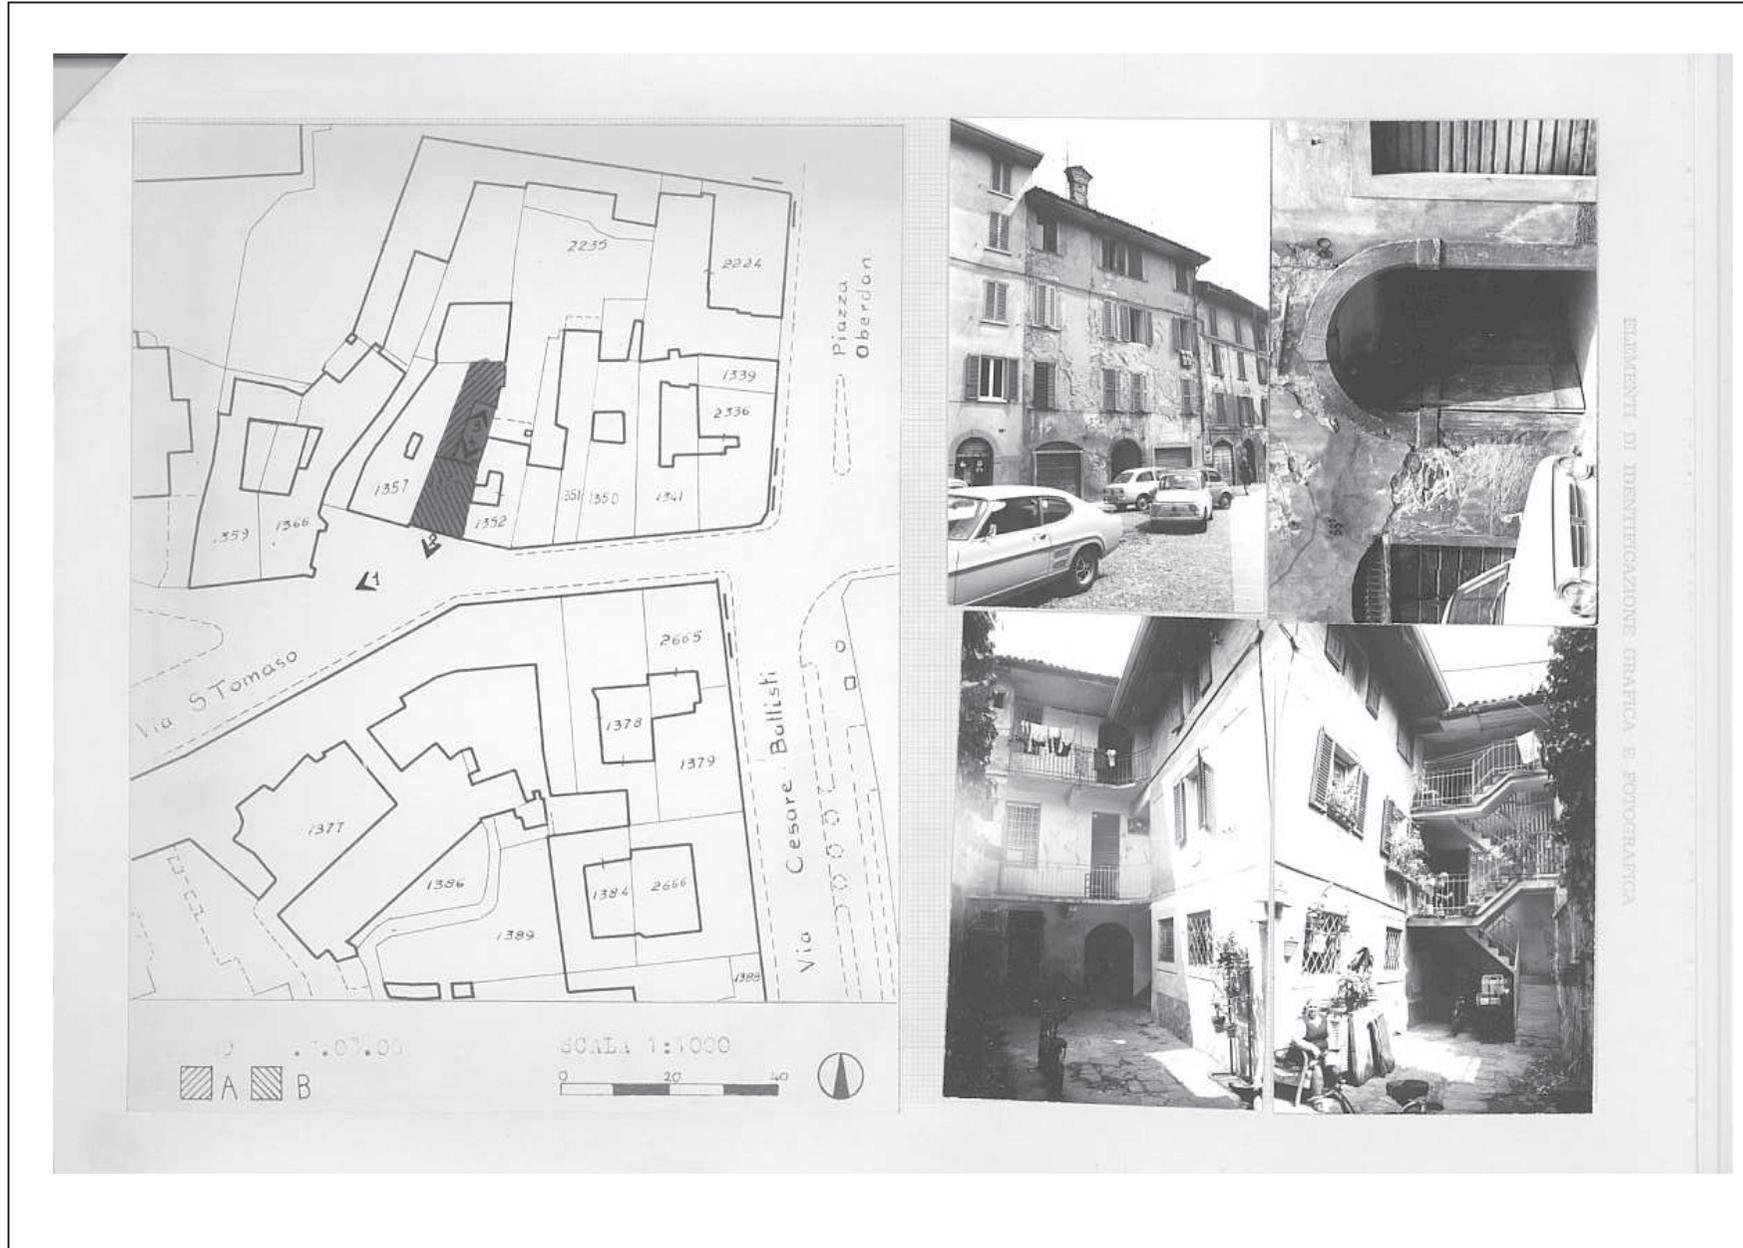
VISTA DA								
1									2									3

PROTEZIONE PROPOSTA fronte su strada																											a b c d e								
																		piano terreno									1 2 3 4 5 6 7 8 9								
																		resto dell'edificio									1 2 3 4 5 6 7 8 9								
																		spazi liberi									1 2 3 4 5 6 7 8 9								
																		DESTINAZIONE DI PIANO									3								
DATI CRONOLOGICI																		DATI TIPOLOGICI									STRUTTURE E MATERIALI								
Edificio del XVIII-XIX secolo.																		Edificio in cortina a pianta irregolare.									Struttura muraria mista in pietra e mattoni intonacati.								
Apertura del negozio in facciata.																		Altezza di quattro piani su strada (corpo B), di tre piani nel corpo A.									Zoccolo in intonaco rustico.								
Ristrutturazione del cortile interno.																		Copertura a due falde.									Solai in legno.								
																		Androne centrale.									Tetto con orditura in legno e manto in coppi.

Cortile interno acciottolato.																	
																		CARATTERISTICHE PARTICOLARI E CONTESTO																	
																		Portone a tutto sesto.																	
PROPRIETARIO ATTUALE																		Apertura a piano terra a sesto ribassato, con architrave libero in legno e rosta in ferro. Ancora al piano terra apertura rettangolare.									PROPOSTE DI RESTAURO								
																		Comignolo visibile dalla strada in mattoni. Sul cortile ballatoi sui lati sud e nord. Visibili in facciata tracce di antiche decorazioni in graffi.									Consolidamento, risanamento.								
BIBLIOGRAFIA																											OSSERVAZIONI								
DOCUMENTI ANNESSI																																			
NEG. 79.31a / 48.12a / 79.34a / 79.33a																											REDATTA DA M.Torriani -marzo 1973								
																											REVISIONATA DA V.Zanella aprile 1973
