1									1									1																										
COMUNE DI BERGAMO																		INVENTARIO DEI BENI CULTURALI E AMBIENTALI																		MONUMENTI								
NOMINAZIONE Edificio residenziale																		EPOCA sec XIX									1 - VALORE ARCHITETTONICO									NUMERO SCHEDA								
LOCALITÀ S.Tomaso VIA S.Tomaso																		N. CIV. 57									a) pessimo b) cattivo c) mediocre d) buono e) ottimo									0 1 5 0 4 1 2								
COSTO Bergamo f.6; mp. 1738																											2 - NECESSITÀ DI RESTAURO																	
PROPRIETÀ privata																		USO ATTUALE abitazione									a) impossibile b) restauro integrale c) restauro interno o esterno d) restauri parziali e) ottime condizioni									GRADO								
STRUTTURE VERTICALI			STRUTTURE ORIZZONTALI			COPERTURE			UMIDITÀ																																			
SITUAZIONE ESISTENTE P.R.G. n.a. art.11																		piano terreno									1 2									3

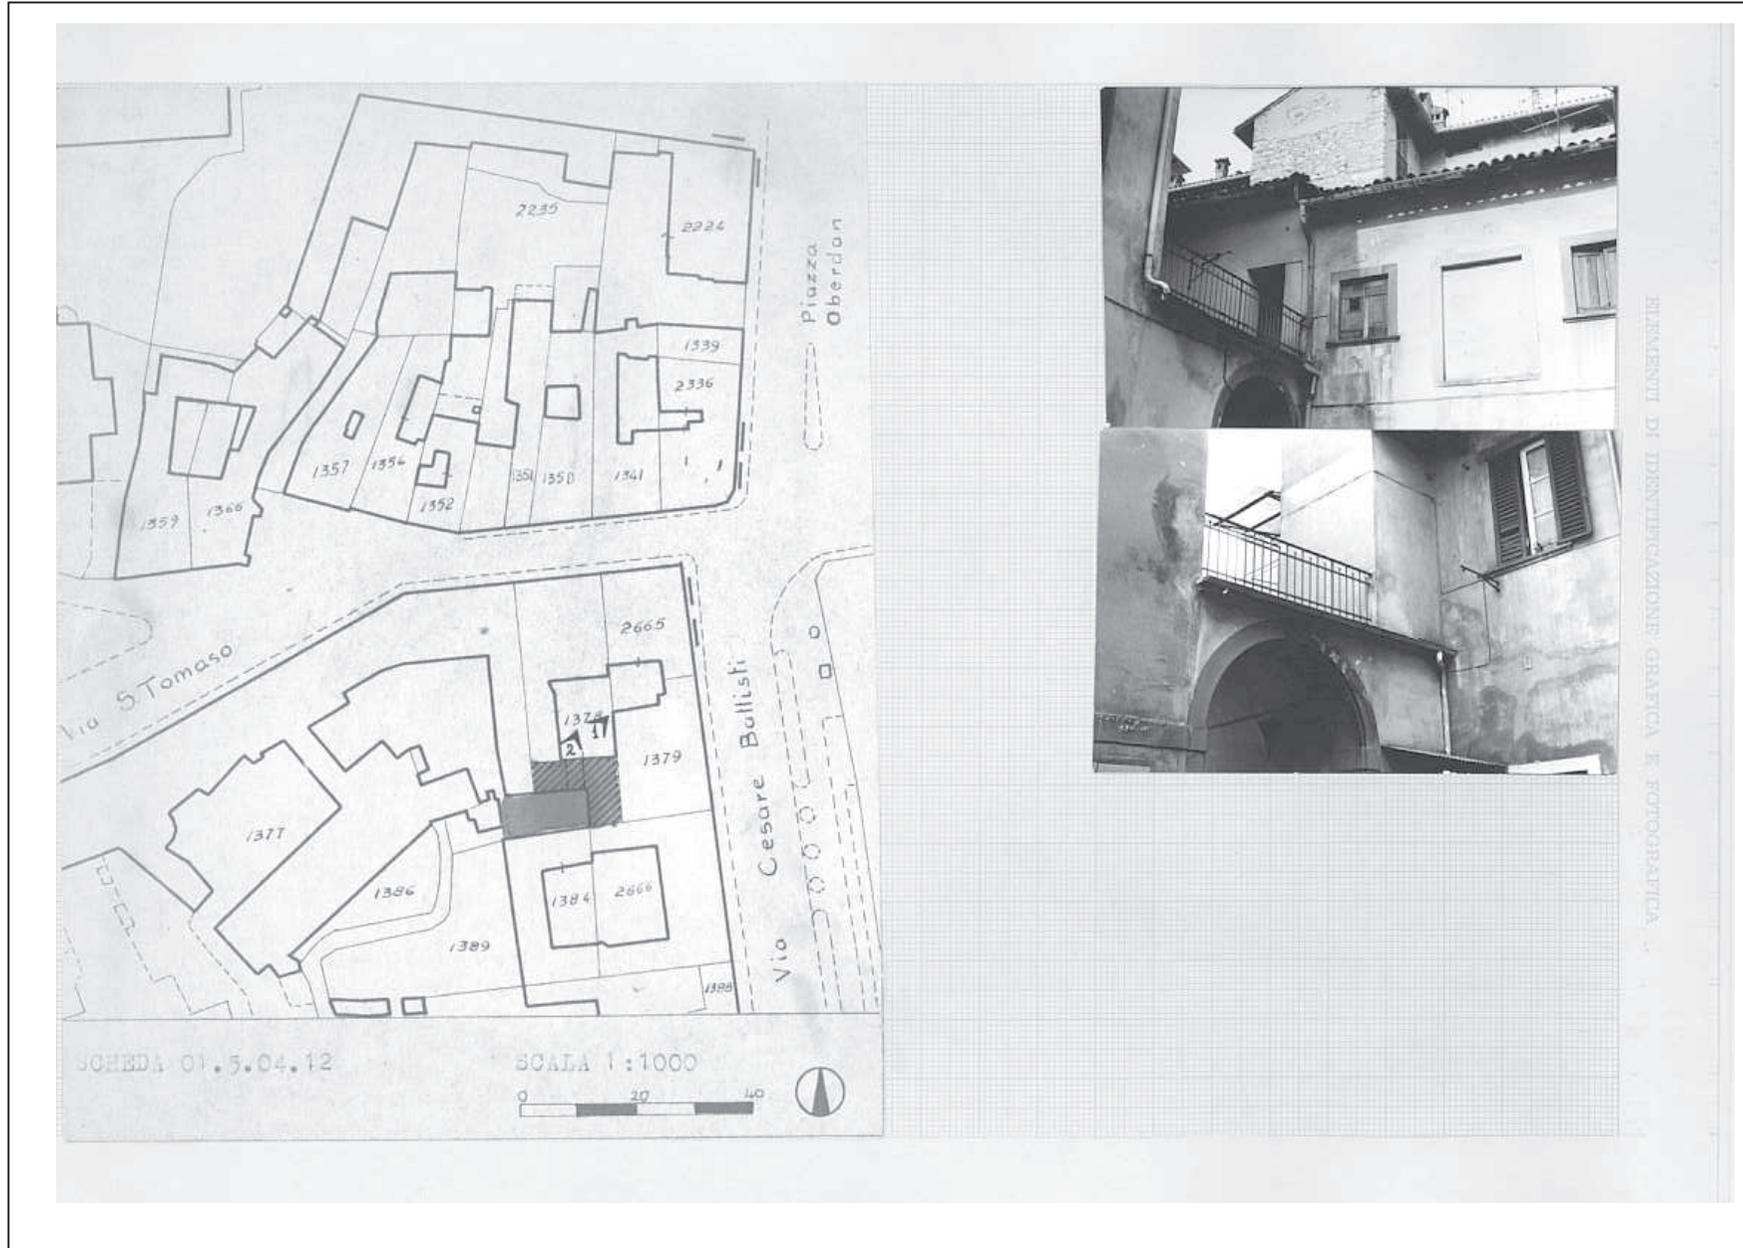
SITUAZIONE PROPOSTA passaggio arcuato																		resto dell'edificio									1 2																	
																		spazi liberi									1 2																	
																		DESTINAZIONE DI PIANO																										
DATI CRONOLOGICI																		DATI TIPOLOGICI									STRUTTURE E MATERIALI																	
Edificio del XIX secolo.																		Edificio all'interno della cortina del borgo.									Struttura muraria mista a pietrame e mattoni,intonacata.																	
aggiunta di un corpo di fabbrica a torre.																		Due corpi di fabbrica collegati da un androne a volta a botte con copertura a terrazza.									Solai in legno.																	
																		Corpo ovest: tre piani, copertura a due falde sfalsate.									Tetto con orditura in travi e manto in coppi (piccola copertura piana in c.a. per il corpo di fabbrica a torre aggiunto).																	
																		Corpo est; due piani, con copertura a padiglione.									Contorni delle aperture in arenaria. Parapetto della terrazza in ferro.

CARATTERISTICHE PARTICOLARI E CONTESTO									PROPOSTE DI RESTAURO																	
PROPRIETARIO ATTUALE																		L'elemento interessante è l'androne in asse con quello dell'edificio alla scheda n. 01.5.04.11, che crea un diaframma fra i due cortili.									Consolidamento.																	
																		Cortile interno acciottolato senza grandi qualità formali.									OSSERVAZIONI																	
																		Sul lato ovest orto e giardino delimitato dalla roggia Guidana. NUOVA																										
DOCUMENTI ANNESSI																		negozi, attività artigianali, vetrine, insegne, ecc.									REDATTA DA M.Torriani marzo 1973
