1									2									3																	
COMUNE DI BERGAMO																		INVENTARIO DEI BENI CULTURALI E AMBIENTALI									MONUMENTI								
NOMINAZIONE Edificio residenziale																		EPOCA sec.XVII-XIX									1 - VALORE ARCHITETTONICO								
DALTA S.Tomaso VIA S.Tomaso																		N. CIV. 37									a) pessimo b) cattivo c) mediocre d) buono e) ottimo								
COSTO Bergamo f.6; mp. 1408 - 1409 - 1410																											2 - NECESSITA' DI RESTAURO								
PROPRIETA' privata USO ATTUALE abitazione																											a) impossibile b) restauro integrale c) restauro interno o esterno d) restauri parziali e) ottime condizioni								
STRUTTURE VERTICALI			STRUTTURE ORIZZONTALI			COPERTURE			UMIDITA'												GRADO														
SITUAZIONE ESISTENTE P.R.G. n.a. art.11 e 52																		piano terreno									1 2								
SITUAZIONE PROPOSTA																		resto dell'edificio									1 2

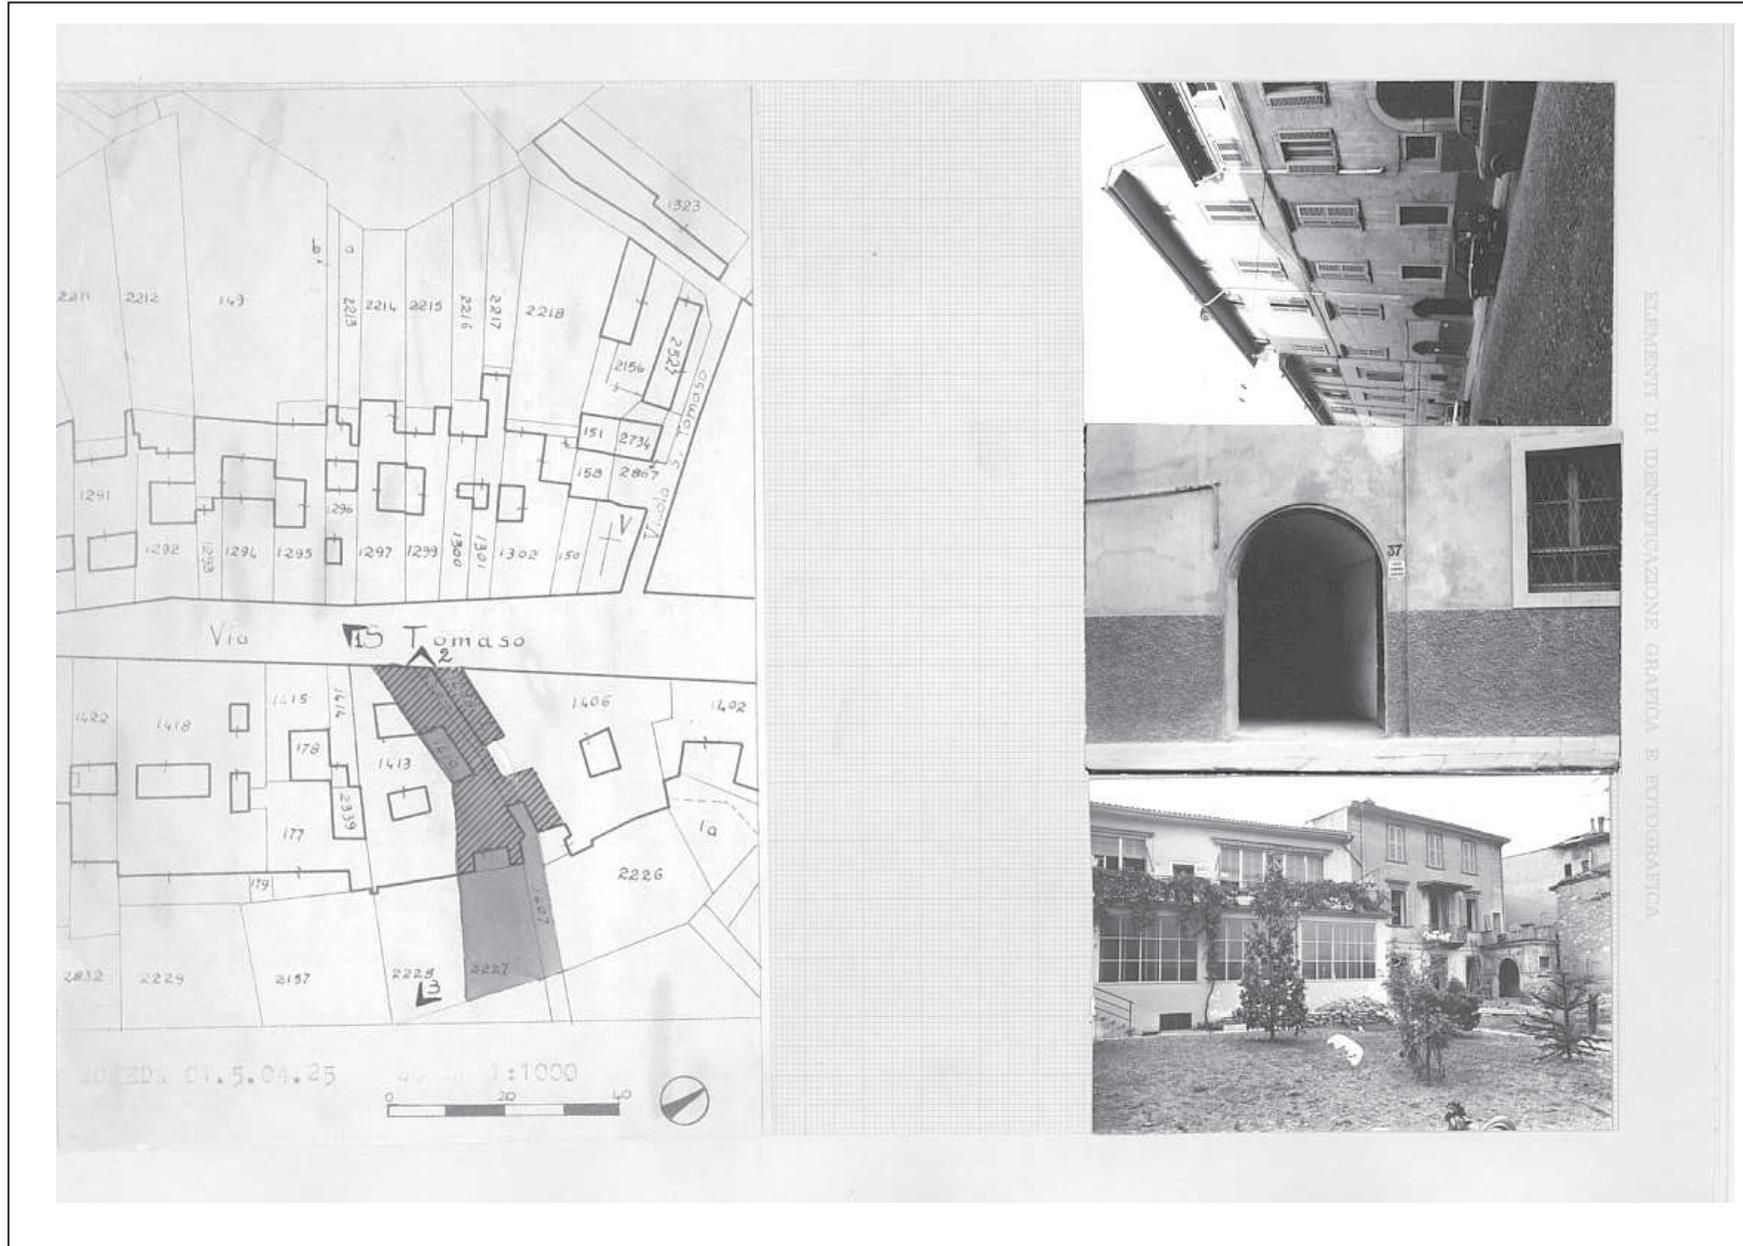
spazi liberi									1 2								
																		DESTINAZIONE DI PIANO																	
DATI CRONOLOGICI																		DATI TIPOLOGICI									STRUTTURE E MATERIALI								
Epoca di costruzione: XVII- XIX secolo.																		Edificio in cortina: complesso di costruzioni di epoche diverse, unificate dalla facciata.									Struttura muraria mista in pietra e mattoni, intonacata. Zoccolo in intonaco rustico. Solai in legno.								
In corso i lavori di ristrutturazione nel mp. 1410.																		Altezza di tre piani più sottotetto su strada. Copertura a due falde. Androne con volta a botte ribassata. A est cortiletto a pozzo coperto a lucernario. A ovest, cortile interno rettangolare con ballatoio sui due piani sui lati nord est e ovest.									Tetto con orditura in legno e manto in coppi. Contorni delle finestre in arenaria.								
																		CARATTERISTICHE PARTICOLARI E CONTESTO

PROPRIETARIO ATTUALE																		Portone a tutto sesto. Comignolo, visibile dalla strada, in mattoni.									PROPOSTE DI RESTAURO								
																		Buona fronte di aspetto tardo ottocentesco sul retro in corrispondenza del mp.1410 con balconi in ferro battuto. Accesso al cortile est con porta con contorno in arenaria e cancello e rosta in ferro battuto.									OSSERVAZIONI L'edificio del mp.1410 è attualmente collegato all'interno a quello del mp.1413 (v.scheda 01.5.04.26) rimanendone differenziato nelle due fronti: su strada e verso il giardino.								
TOPOGRAFIA																		Passaggio carrabile agricolo (mp.1409).									REDATTA DA M.Torriani -marzo 1973								
DOCUMENTI ANNESSI																											REVISIONATA DA V.Zanella aprile 1973								
EG. 42.34 / 43.12 / 141.28a																											VISTA DA								
1									2									3
