1 2 3 4 5 6 7 8 9									1 2 3 4 5 6 7 8 9									1 2 3 4 5 6 7 8 9																	
<b>COMUNE DI BERGAMO</b>																		<b>INVENTARIO DEI BENI CULTURALI E AMBIENTALI</b>									<b>MONUMENTI</b>								
DENOMINAZIONE Edificio residenziale																		EPOCA sec. XVII									1 - VALORE ARCHITETTONICO								
LOCALITÀ S.Tomaso VIA S.Tomaso																		N. CIV. 21									a) pessimo b) cattivo c) mediocre d) buono e) ottimo								
CATASTO Bergamo f.6; mp.1428																											2 - NECESSITÀ DI RESTAURO								
PROPRIETÀ privata USO ATTUALE abitazione																											a) impossibile b) restauro integrale c) restauro interno o esterno d) restauri parziali e) ottime condizioni								
STRUTTURE VERTICALI			STRUTTURE ORIZZONTALI			COPERTURE			UMIDITÀ			GRADO																							
PROTEZIONE ESISTENTE P.R.G. n.a. art.11 e 52																		piano terreno									1 2

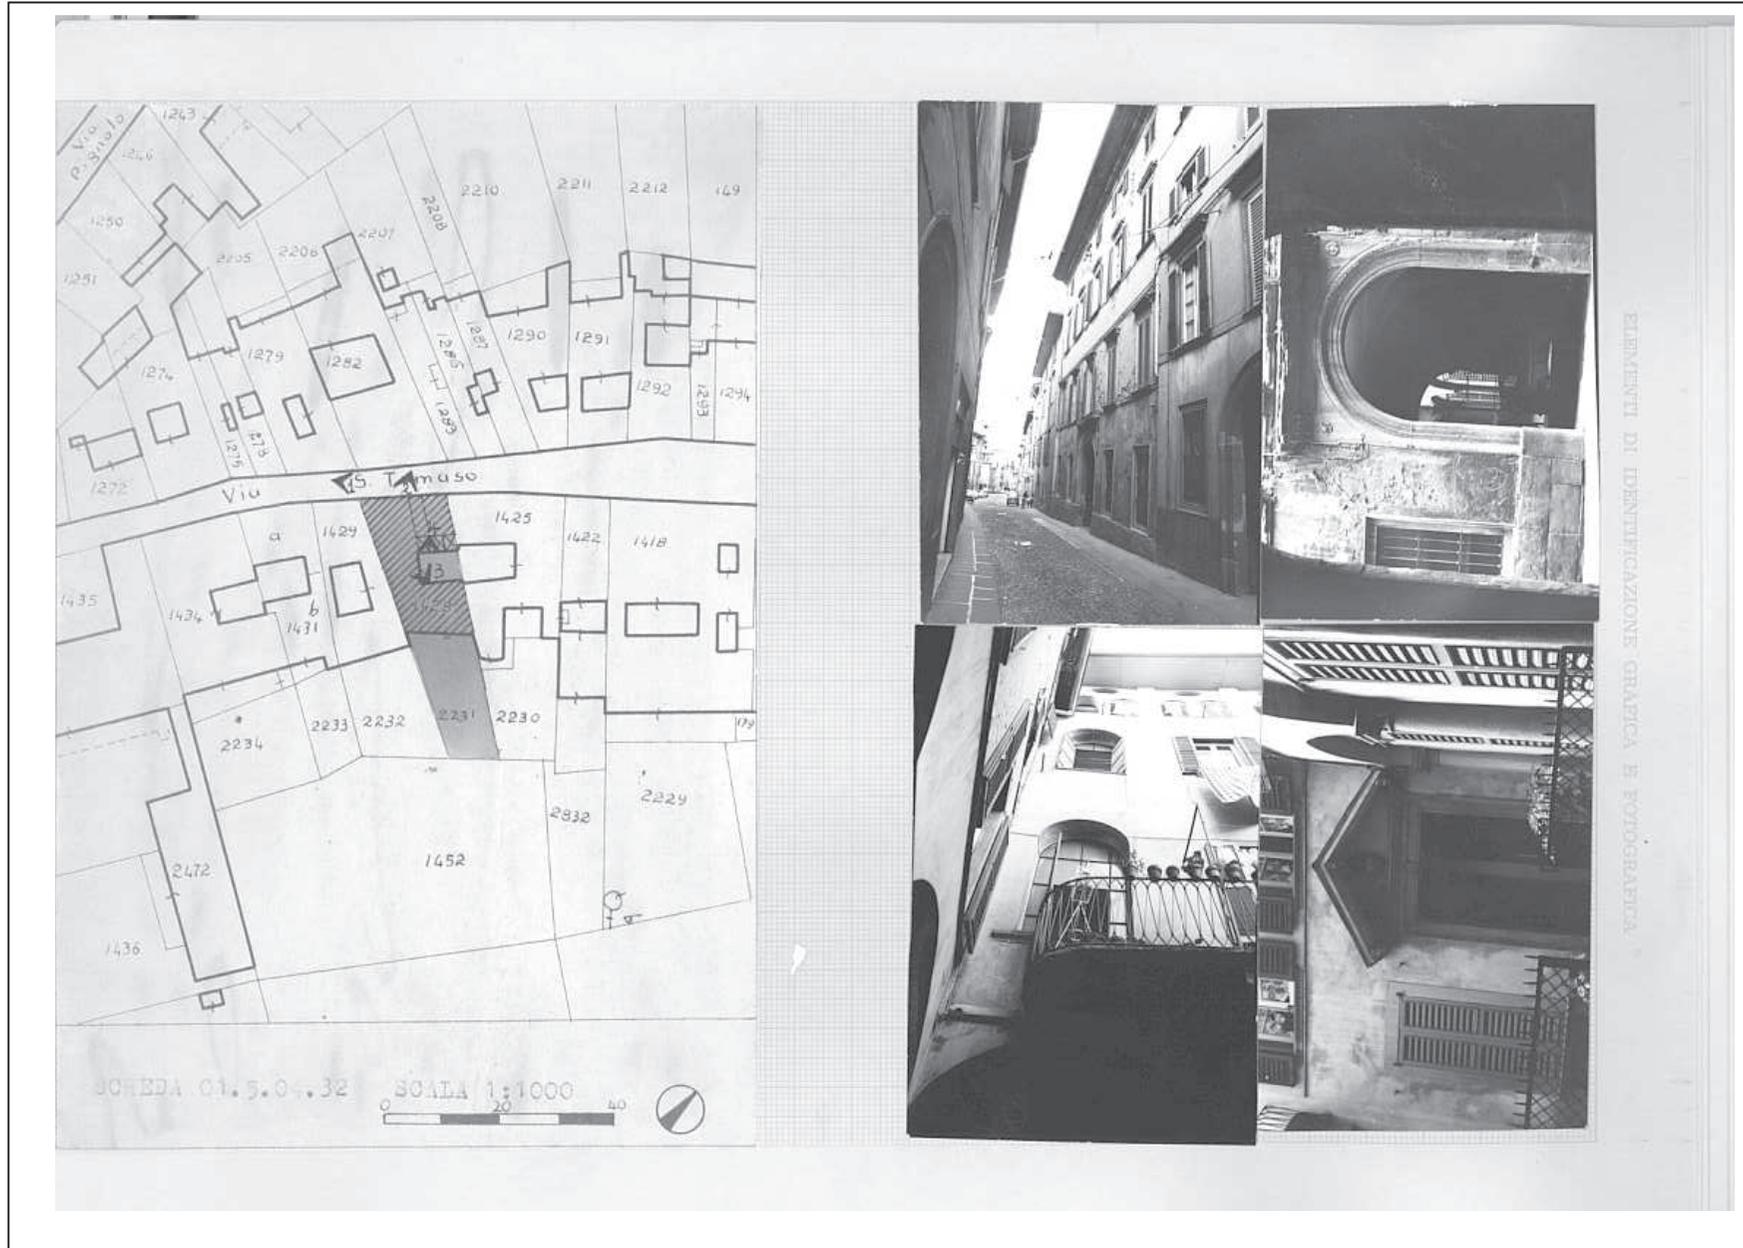
Androne centrale obliquo, con volta lunettata.									Portone con ante in legno e picchiotto in ferro.								
																		CARATTERISTICHE PARTICOLARI E CONTESTO									PROPOSTE DI RESTAURO								
PROPRIETARIO ATTUALE																		Portone a tutto sesto con mensola architravata (degradato). Al piano terra in facciata quattro finestre rettangolari con inferriata. Fasce orizzontali decorative (degradate).																	
BIBLIOGRAFIA																		Grande cornicione sagomato. Cancellata nell'androne. Cortile con portico ad arco, su colonne; con copertura piana, sui lati nord e ovest (murato con finestre su quest'ultimo lato). Porta con dignitosa cornice sul lato sud (aggiunta una tettoia in legno e coppi).									OSSERVAZIONI								
DOCUMENTI ANNESSI																		negativa attività restaurativa: visita nel 1973									REDATTA DA M.Torriani -marzo 1973
