1 2 3 4 5 6 7 8 9									1 2 3 4 5 6 7 8 9									1 2 3 4 5 6 7 8 9																										
<b>COMUNE DI BERGAMO</b>																		<b>INVENTARIO DEI BENI CULTURALI E AMBIENTALI</b>																		<b>MONUMENTI</b>								
DENOMINAZIONE Edificio residenziale																		EPOCA sec.XX dopo '45																		1 - VALORE ARCHITETTONICO								
LOCALITÀ S.Tomaso VIA S.Tomaso																		N. CIV. 74																		a) pessimo b) cattivo c) mediocre d) buono e) ottimo								
CATASTO Bergamo f.6; mp. 1316																		USO ATTUALE magazzino,abitazione																		2 - NECESSITÀ DI RESTAURO								
PROPRIETÀ privata																		STRUTTURE VERTICALI <input type="checkbox"/>																		a) impossibile b) restauro integrale c) restauro interno o esterno d) restauri parziali e) ottime condizioni								
STRUTTURE ORIZZONTALI <input type="checkbox"/>																		COPERTURE <input type="checkbox"/>									UMIDITÀ <input type="checkbox"/>									NUMERO SCHEDA

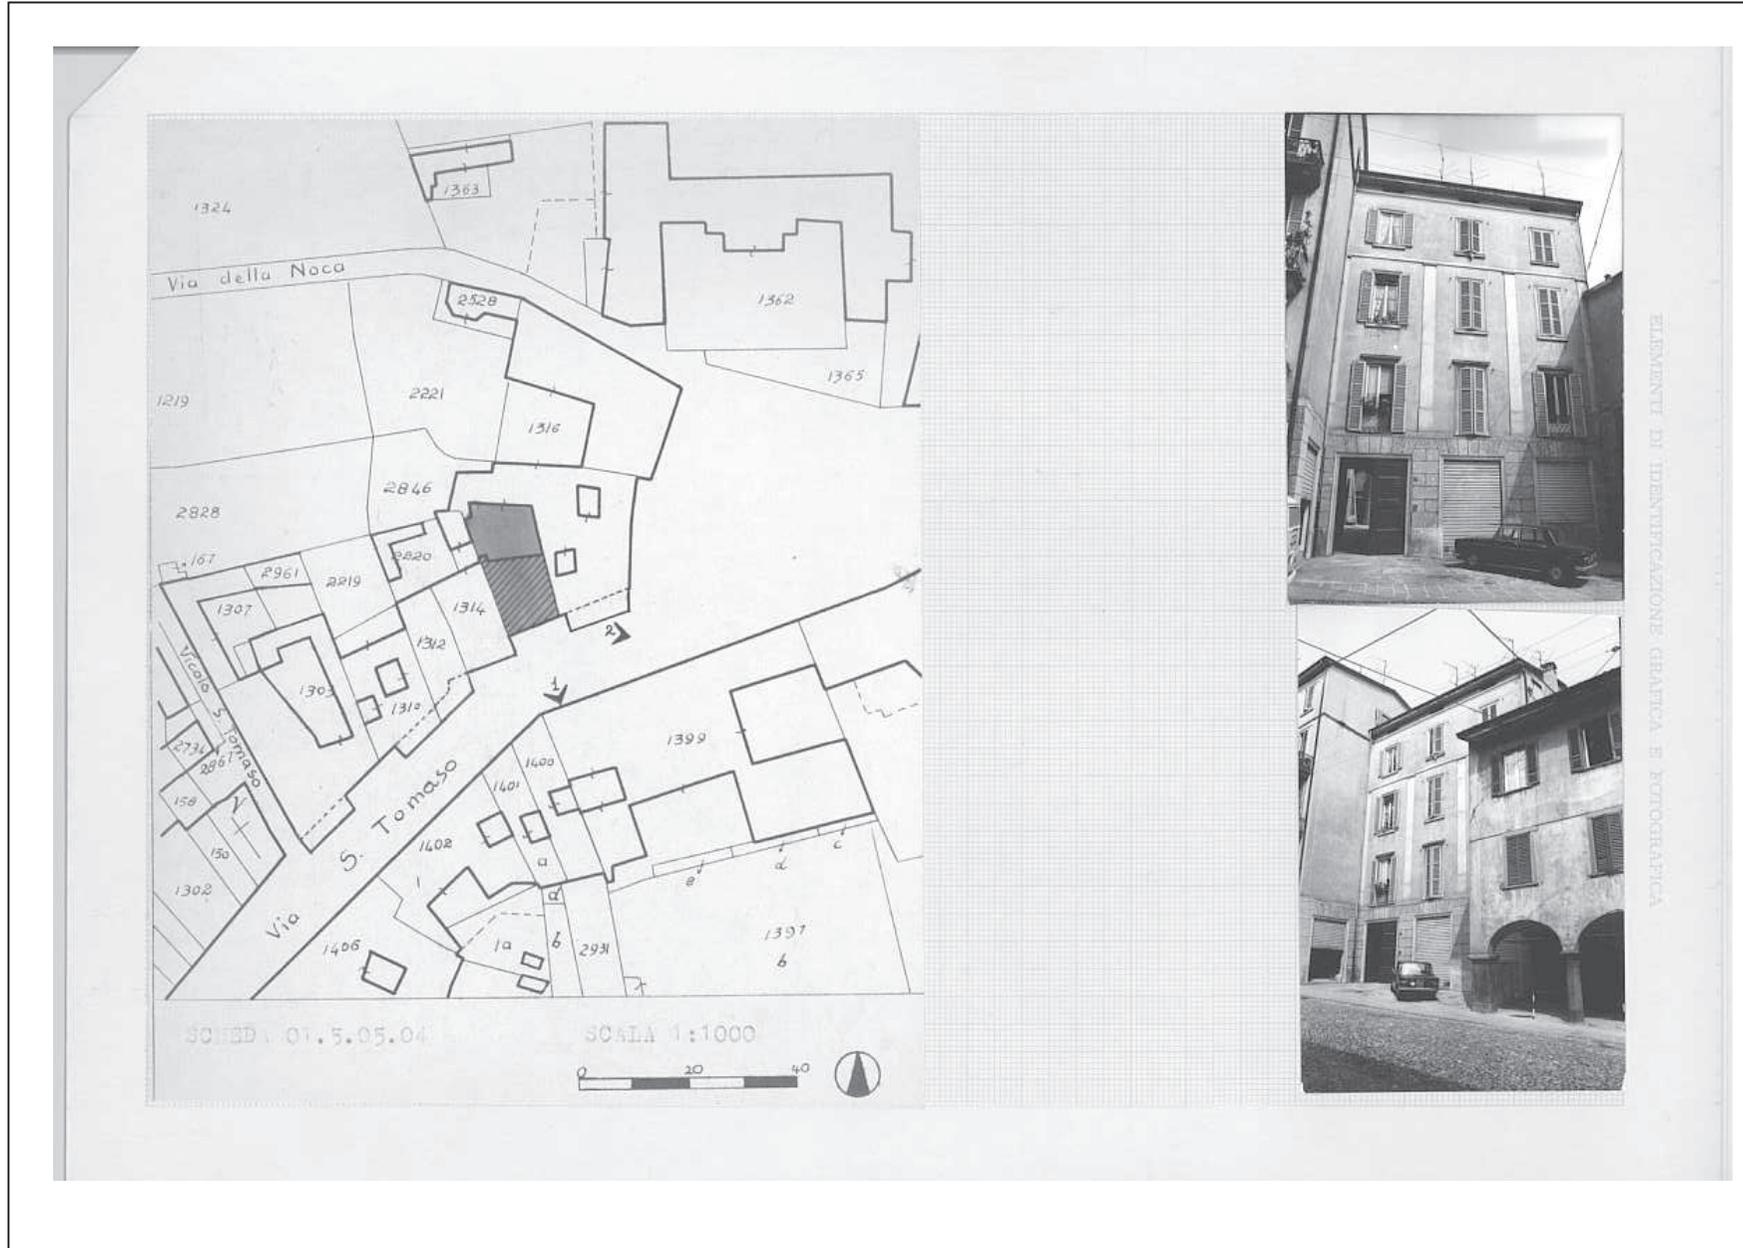
PROTEZIONE ESISTENTE P.R.G. n.a. art.11																		PROTEZIONE PROPOSTA																		0 1 5 0 5 0 4								
																																				GRADO								
																																				a b c d e								
																																				piano terreno 1 2 5								
																																				resto dell'edificio 1 2								
																																				spazi liberi 1 2								
																																				DESTINAZIONE DI PIANO								
DATI CRONOLOGICI																		DATI TIPOLOGICI																		STRUTTURE E MATERIALI								
Costruito intorno al 1950.																		Edificio arretrato rispetto alla																		Ossatura dell'edificio formata da mura-								
Costruito sul luogo di un preesisten-																		cortina a pianta quadrangolare.																		ture miste e struttura in c.a., intona-								
te edificio (molto basso).																		Altezza di quattro piani.																		cata.

Copertura a due falde.																		Rivestimento al piano terra in lastre								
																		Androne laterale con copertura																		di breccia levigata.								
																		piana.																		Solai misti in c.a. e laterizio.								
																																				Tetto con manto in coppi.								
																																				Contorni delle aperture in pietra arti-								
																																				ficiale.								
																																				Serrande metalliche al piano terra.								
																																				PROPOSTE DI RESTAURO								
PROPRIETARIO ATTUALE																		CARATTERISTICHE PARTICOLARI E CONTESTO																		OSSERVAZIONI								
																		Tre aperture rettangolari al piano																		Edificio in contrasto con il borgo per								
																		terra. Lesene verticali lisce con-																		strutture e materiali.
