COMUNE DI BERGAMO	INVENTARIO DEI BENI CULTURALI E AMBIENTA	ALI	MONUME
CATASTO Bergamo f.6; mp. 151-2734	ePOCA Sec. XIX OMASO N.CIV. 58 itazione COPERTURE UMIDITA	1 - VALORE ARCHITETTONICO a) pessimo b) cattivo c) mediocre d) buono e) ottimo 2 - NECESSITA DI RESTAURO a) impossibile b) restauro integrale e) restaure interno o esterno d) restauri paraiali e) ottime condizioni piano terreno piano terreno resto dell'edificio parai liberi DESTINAZIONE DI PIANO	NUMERO SCH
DATI CRONOLOGICI Edificio del XIX secolo.	DATI TEPOLOGICI Edificio isolato. Pianta all'incirca rettangolare.	STRUTTURE E MATERIALI Struttura muraria mista in pietra (mattoni,intonacata.	
Restauro integrale nella seconda metà del XX secolo.		Piano terra e spigolo su chi di pietra a vista. Solai misti in laterizio Tetto con orditura in le in coppi. Contorni delle aperture rigata.	o e c.a. egno e mant
7005-200-00 AMBOR & COLORO S	A est interessante lungo muro di

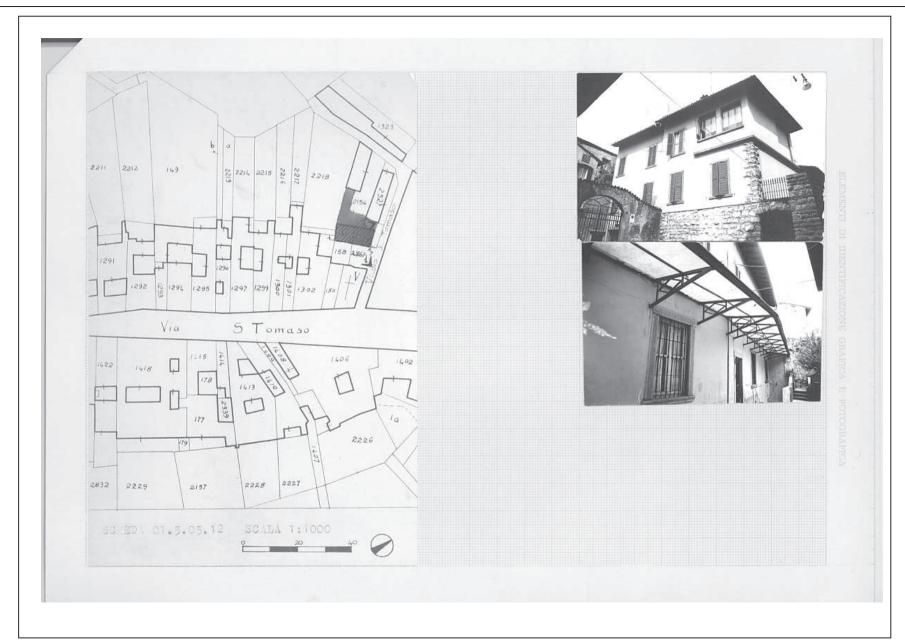
PROPRIETARIO ATTUALE	cinta in pietrame, parzialmente co- perto dalla vegetazione.	PROPOSTE DI RESTAURO	
BIBLIOGRAFIA		OSSERVAZIONI	
DOCUMENTI ANNESSI NEG. 46.36 / 112.7	negozi, attività artigianali, vetrine, insegne, ecc.	REDATTA DA M.Torriani - REVISIONATA DA V.Zanella	aprile 197 maggio 197
