1 2 3 4 5 6 7 8 9									1 2 3 4 5 6 7 8 9									1 2 3 4 5 6 7 8 9																																			
COMUNE DI BERGAMO																		INVENTARIO DEI BENI CULTURALI E AMBIENTALI																		MONUMENTI																	
DENOMINAZIONE Edificio residenziale																		EPOCA sec. XVIII									1 - VALORE ARCHITETTONICO																										
LOCALITÀ S.Tomaso VIA S.Tomaso																		N. CIV. 42									a) pessimo b) cattivo c) mediocre d) buono e) ottimo																										
CATASTO Bergamo f.6; mp. 1296																		USO ATTUALE abitazione									2 - NECESSITÀ DI RESTAURO																										
PROPRIETÀ privata																		STRUTTURE VERTICALI <input type="checkbox"/>									STRUTTURE ORIZZONTALI <input type="checkbox"/>									COPERTURE <input type="checkbox"/>									UMIDITÀ <input type="checkbox"/>								
PROTEZIONE ESISTENTE P.R.G. n.a. art. 11 e 52																		1 - impossibile b) restauro integrale									c) restauro interno o esterno									d) restauri parziali e) ottime condizioni

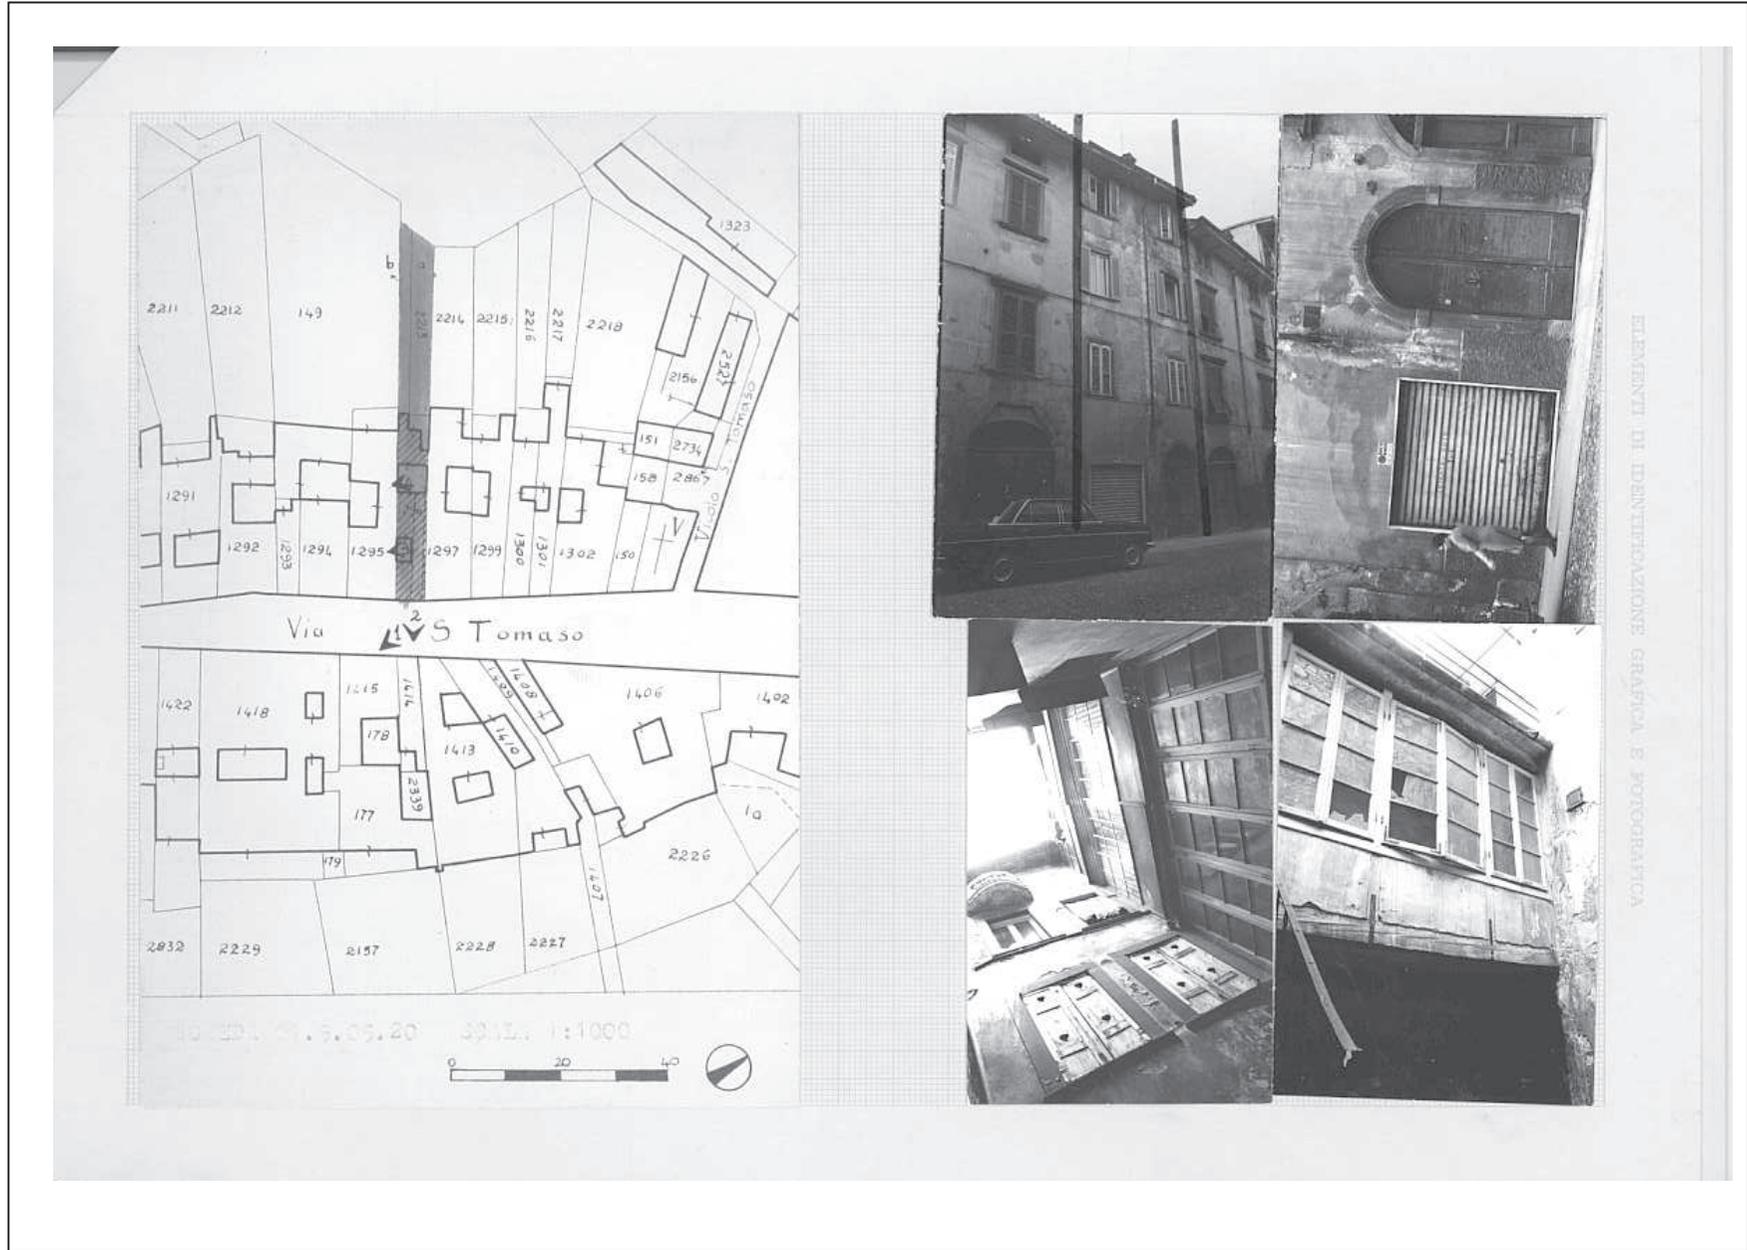
PROTEZIONE PROPOSTA fronte su strada																		piano terreno									resto dell'edificio									spazi liberi																	
																		DESTINAZIONE DI PIANO									GRADO																										
DATI CRONOLOGICI																		DATI TIPOLOGICI									STRUTTURE E MATERIALI																										
Edificio del XVIII secolo.																		Edificio in cortina a pianta rettangolare allungata									Struttura muraria mista in pietra e mattoni, intonacata.																										
Apertura rettangolare al piano terra con saracinesca metallica (garage).																		Altezza di quattro piani									Zoccolo in intonaco rustico																										
																		Copertura a due falde									Solai in legno																										
																		Androne laterale									Tetto con orditura in legno e manto in coppi																										
																		CARATTERISTICHE PARTICOLARI E CONTESTO									Contorni delle aperture in arenaria

PROPRIETARIO ATTUALE																		Portone a tutto sesto									PROPOSTE DI RESTAURO																										
																		Comignolo visibile dalla strada									Ripristino della facciata																										
																		Due cortili assai degradati uniti da androne laterale con rampa									Ristrutturazione per risanamento																										
BIBLIOGRAFIA																		Nel 1° cortile a cavedito alto balconcino settecentesco									OSSERVAZIONI																										
DOCUMENTI ANNESSI																		negozi, attività artigianali, vetrine, insegne, ecc.									REDATTA DA M.Torriani-aprile 1973																										
NEG. 40.35/37.37a/112.15/112.17																											REVISIONATA DA V.Zanella-maggio 1973																										
																											VISTA DA																										
1 2 3 4 5 6 7 8 9									1 2 3 4 5 6 7 8 9									1 2 3 4 5 6 7 8 9
