1 2 3 4 5 6 7 8 9									1 2 3 4 5 6 7 8 9									1 2 3 4 5 6 7 8 9																										
COMUNE DI BERGAMO																		INVENTARIO DEI BENI CULTURALI E AMBIENTALI																		MONUMENTI								
DENOMINAZIONE Edificio residenziale																		EPOCA sec.XVII-XX																		1 - VALORE ARCHITETTONICO								
LOCALITÀ B.Tomaso VIA S.Tomaso																		N. CIV. 36																		a) pessimo b) cattivo c) mediocre d) buono e) ottimo								
CATASTO Bergamo f.6;mp.1293																																				2 - NECESSITÀ DI RESTAURO								
PROPRIETÀ privata																		USO ATTUALE negozio,abitazione																		a) impossibile b) restauro integrale c) restauro interno o esterno d) restauri parziali e) ottime condizioni								
STRUTTURE VERTICALI						STRUTTURE ORIZZONTALI						COPERTURE						UMIDITÀ						GRADO																				
PROTEZIONE ESISTENTE P.R.G.n.a. art.11																																				a b c d e

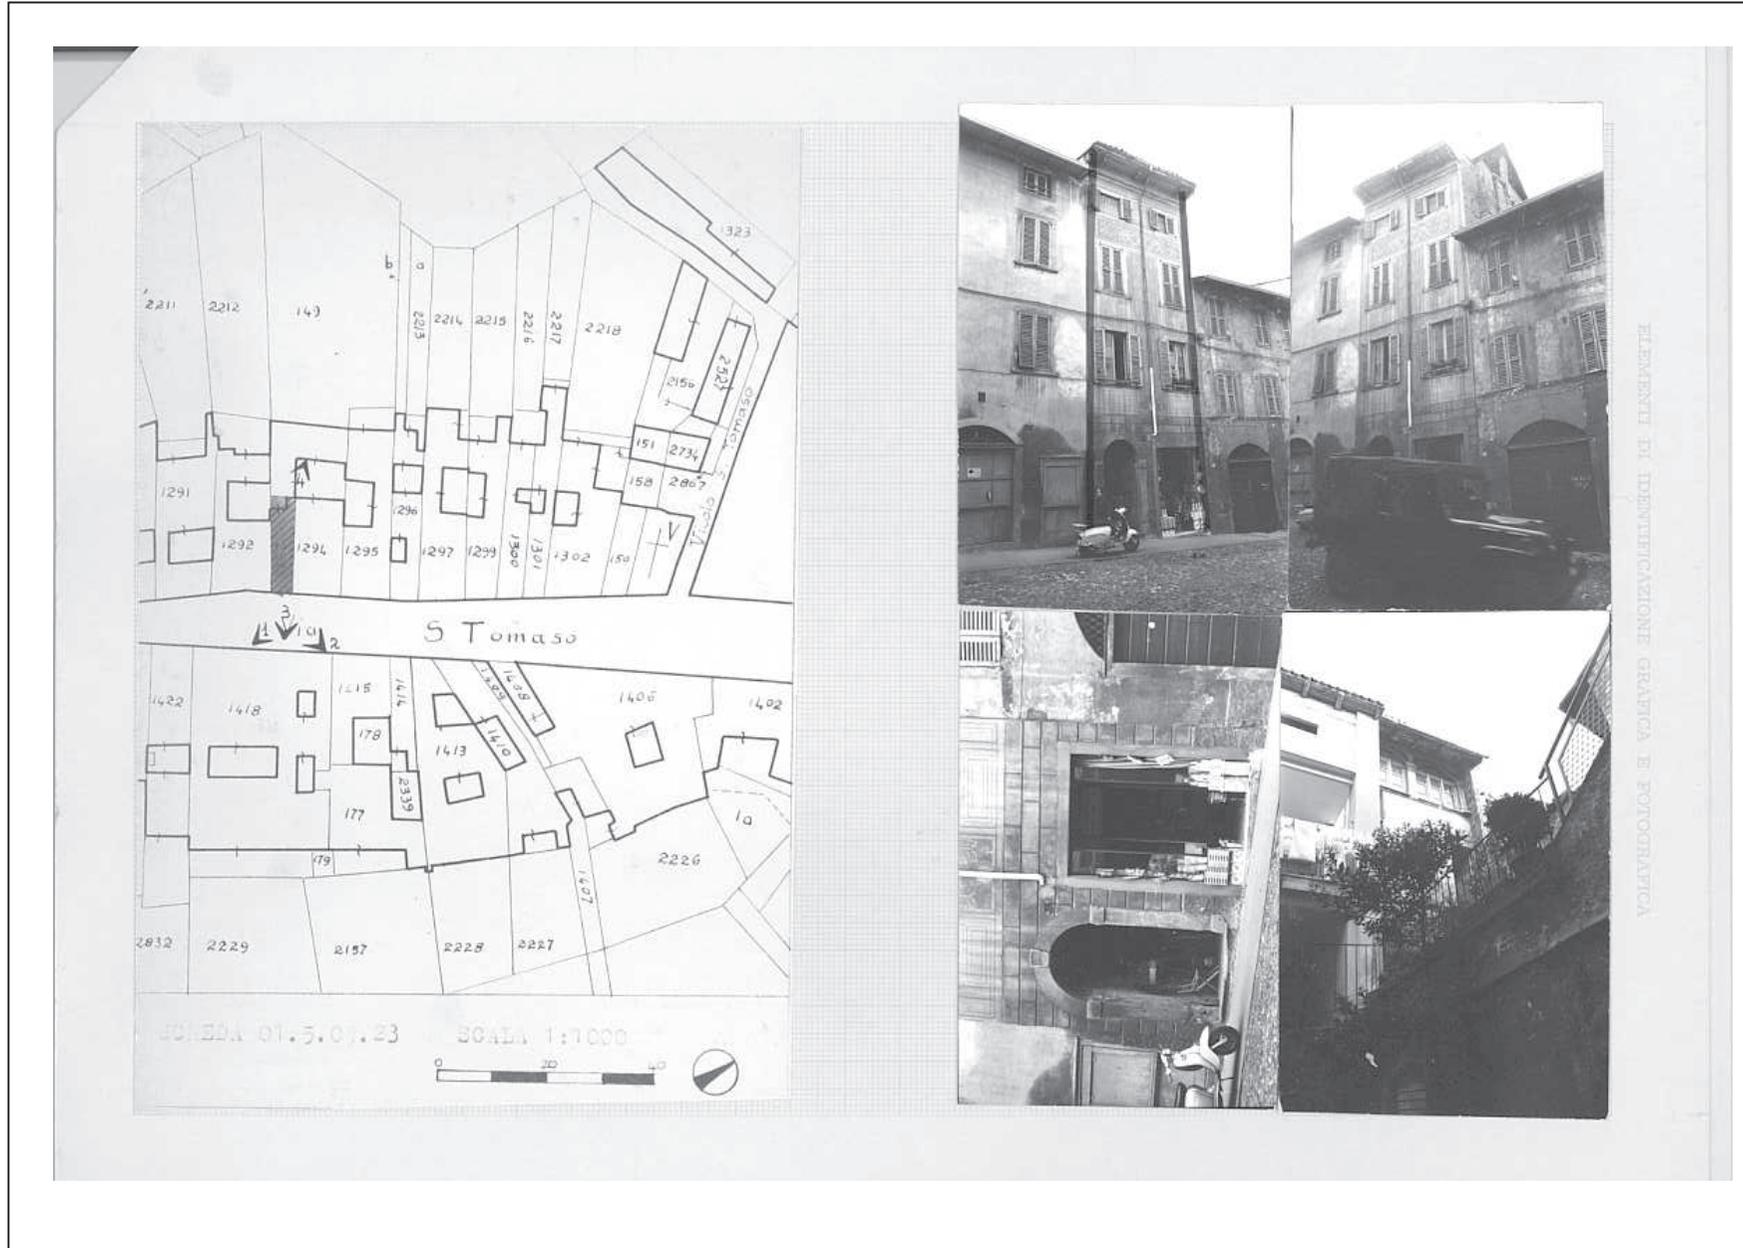
PROTEZIONE PROPOSTA																																				1 2 3 4 5 6 7 8 9								
																																				1 2 3 4 5 6 7 8 9								
DATI CRONOLOGICI																		DATI TIPOLOGICI																		STRUTTURE E MATERIALI								
Edificio del XVII secolo (?)																		Edificio in cortina a pianta rettangolare allungata																		Struttura muraria in mattoni,intonacata. Zoccolo in finto bugnato								
In questo secolo: apertura del negozio al piano terra																		Altezza di quattro piani																		Solai in legno								
facciata decorata nel 1930 a graffito																		Copertura a due falde																		Tetto con orditura in legno e manto in coppi								
																		Androncino laterale con volta a botte.																		Contorni delle aperture in arenaria								
																		CARATTERISTICHE PARTICOLARI E CONTESTO

PROPRIETARIO ATTUALE																		Porta d'ingresso ad arco																		PROPOSTE DI RESTAURO								
																		Facciata con decorazioni di gusto floreale in graffito																		Consolidamento, ripristino del resto.								
																		Altana sul tetto																		OSSERVAZIONI								
BIBLIOGRAFIA																		Sul retro, al terzo piano, loggiato chiuso a veranda con archi lobati																										
																		Loggiato piuttosto degradato																										
																		negosi, attività artigianali, vetrine, insegne, ecc.																										
DOCUMENTI ANNESSI																																				REDATTA DA M.Torriani-aprile 1973								
NEG.40.24/40.25/37.33a/40.26																																				REVISIONATA DA V.Zanella-maggio,1973								
																																				VISTA DA								
1 2 3 4 5 6 7 8 9									1 2 3 4 5 6 7 8 9									1 2 3 4 5 6 7 8 9
