1									2									3																	
COMUNE DI BERGAMO																		INVENTARIO DEI BENI CULTURALI E AMBIENTALI									MONUMENTI								
DENOMINAZIONE Edificioresidenziale																		EPOCA sec.XVIII									1 - VALORE ARCHITETTONICO								
LOCALITÀ S.Tomaso VIA S.Tomaso																		N. CIV. 26A-28									a) pessimo b) cattivo c) mediocre d) buono e) ottimo								
CATASTO Bergamo f.6;mp.1287																											2 - NECESSITÀ DI RESTAURO								
PROPRIETÀ privata USO ATTUALE abitazione																											a) impossibile b) restauro integrale c) restauro interno o esterno d) restauri parziali e) ottime condizioni								
STRUTTURE VERTICALI <input type="checkbox"/>						STRUTTURE ORIZZONTALI <input type="checkbox"/>						COPERTURE <input type="checkbox"/>						UMIDITÀ <input type="checkbox"/>						GRADO											
PROTEZIONE ESISTENTE P.R.G.n.a. art.11 e 52																		piano terreno									1 2

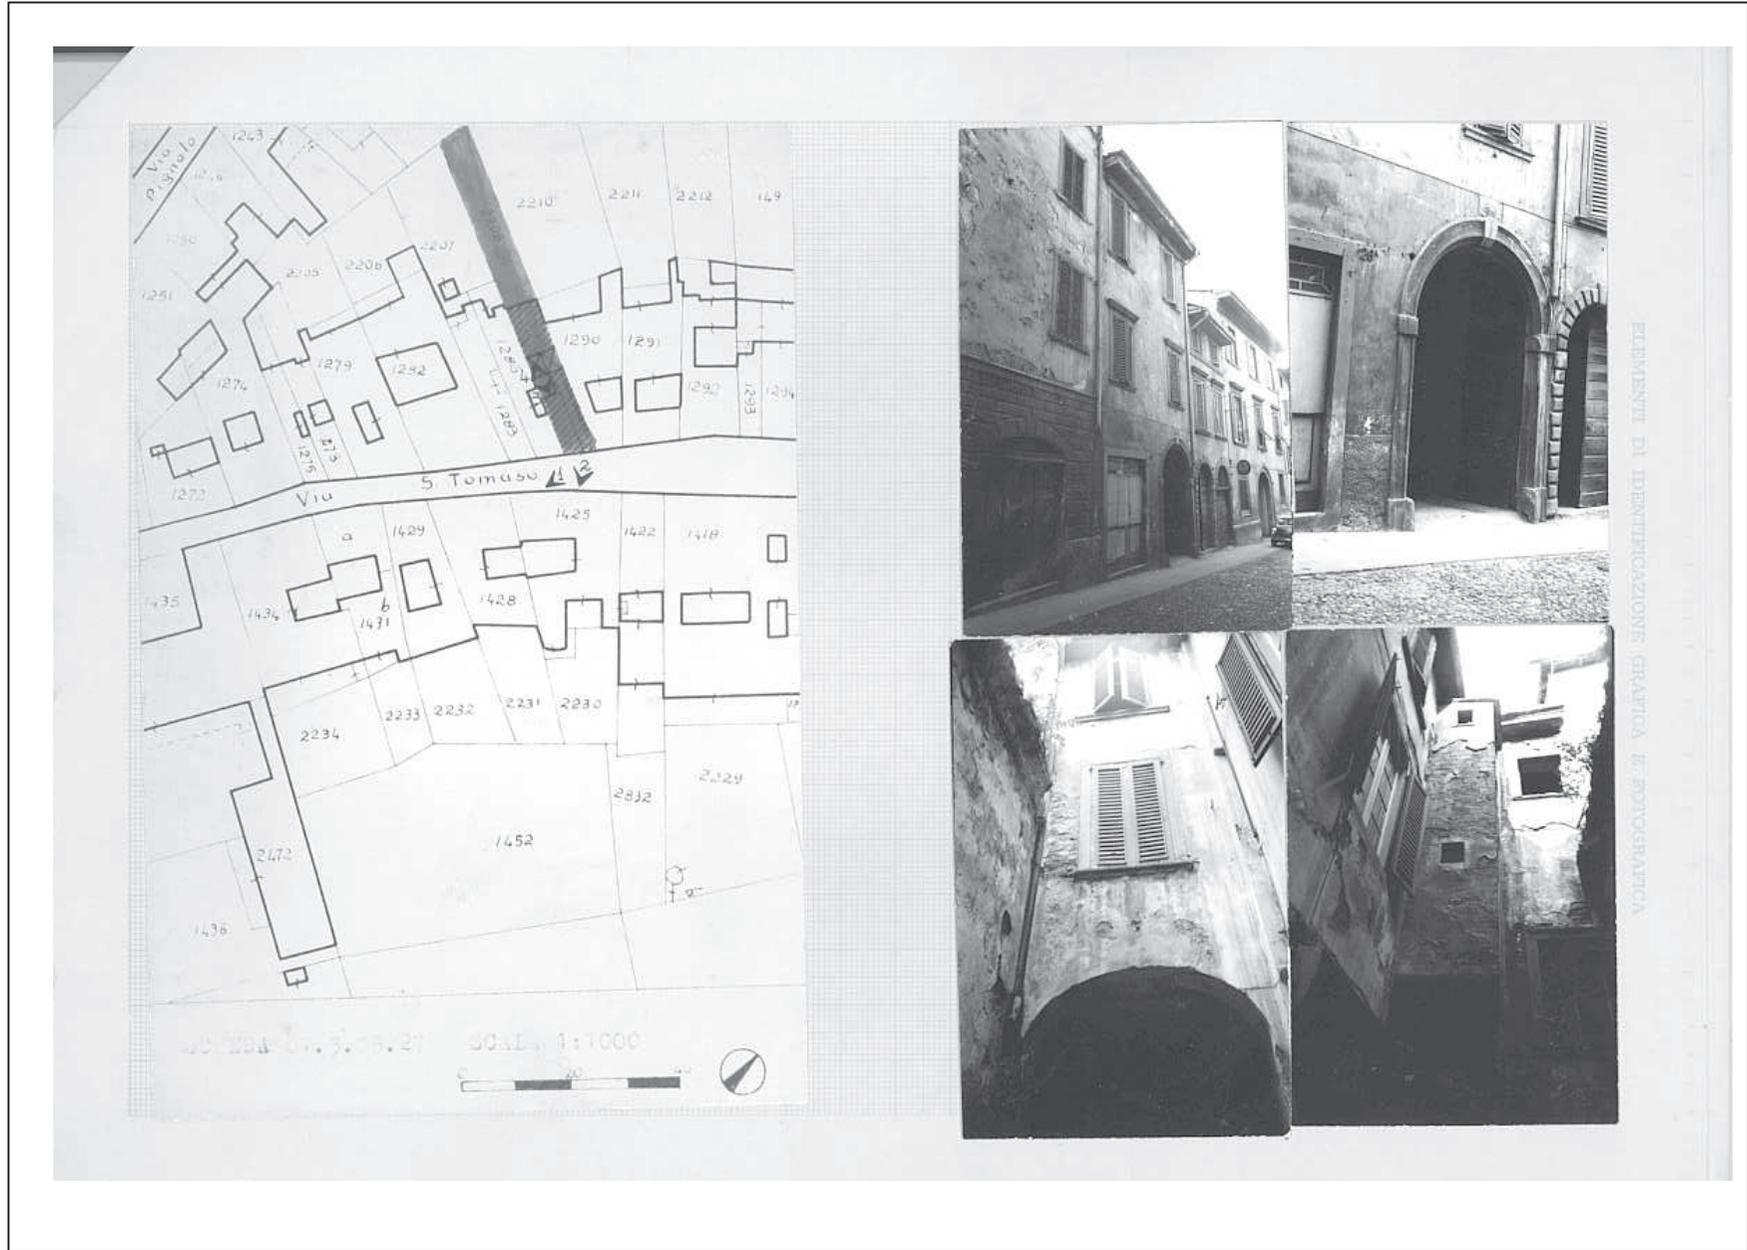
PROTEZIONE PROPOSTA																		resto dell'edificio									1 2								
Fronte su strada.																		spazi liberi (CAVEDIO)									1 2								
																		DESTINAZIONE DI PIANO																	
DATI CRONOLOGICI																		DATI TIPOLOGICI									STRUTTURE E MATERIALI								
Edificio del XVIII secolo																		Edificio in cortina a pianta rettangolare									Struttura muraria mista in pietra e mattoni intonacata								
Creazione di un'apertura rettangolare per negozio																		Altezza di 3 piani									Zoccolo in intonaco rustico								
Rifacimento intonaco in facciata																		Copertura a due falde									Solai in legno								
																		Androne laterale con copertura piana									Tetto con orditura in legno; e manto in coppi								
																		Cortiletto interno									Contorni delle aperture in arenaria lavorata								
																											Cortile lastricato

CARATTERISTICHE PARTICOLARI E CONTESTO																	
PROPRIETARIO ATTUALE																		Portone a tutto sesto; a fianco negozio con apertura rettangolare									PROPOSTE DI RESTAURO								
																		Cortile con portico ad arco su pilastri, con copertura piana in travi a vista sul lato nord									Si propone la demolizione, rispettando solo la facciata, da ristrutturare al piano terra								
BIBLIOGRAFIA																		Cortile interno estremamente degradato									OSSERVAZIONI								
																		Spazio coltivato ad orto sul retro																	
																		negozi, attività artigianali, vetrine, insegne, ecc.																	
DOCUMENTI ANNESSI																											REDATTA DA M.Torriani-aprile 1973								
NEG.40.7/37.26a/40.9/40.10																											REVISIONATA DA V.Zanella-maggio 1973								
																											VISTA DA
