1									1									1																																			
COMUNE DI BERGAMO																		INVENTARIO DEI BENI CULTURALI E AMBIENTALI									MONUMENTI																										
DENOMINAZIONE Edificio residenziale																		EPOGA sec.XVIII-XIX									1 - VALORE ARCHITETTONICO a) pessimo b) cattivo c) mediocre d) buono e) ottimo									NUMERO SCHEDA 0150536																	
LOCALITÀ S.Tomaso VIA S.Tomaso																		N. CIV. 8C-10									2 - NECESSITÀ DI RESTAURO a) impossibile b) restauro integrale c) restauro interno o esterno d) restauri parziali e) ottime condizioni									GRADO																	
CATASTO Bergamo f.6; mp. 1272																		USO ATTUALE deposito, abitazione									a b c d e																										
PROPRIETÀ privata																		STRUTTURE VERTICALI <input type="checkbox"/>									STRUTTURE ORIZZONTALI <input type="checkbox"/>									COPERTURE <input type="checkbox"/>									UMIDITÀ <input type="checkbox"/>

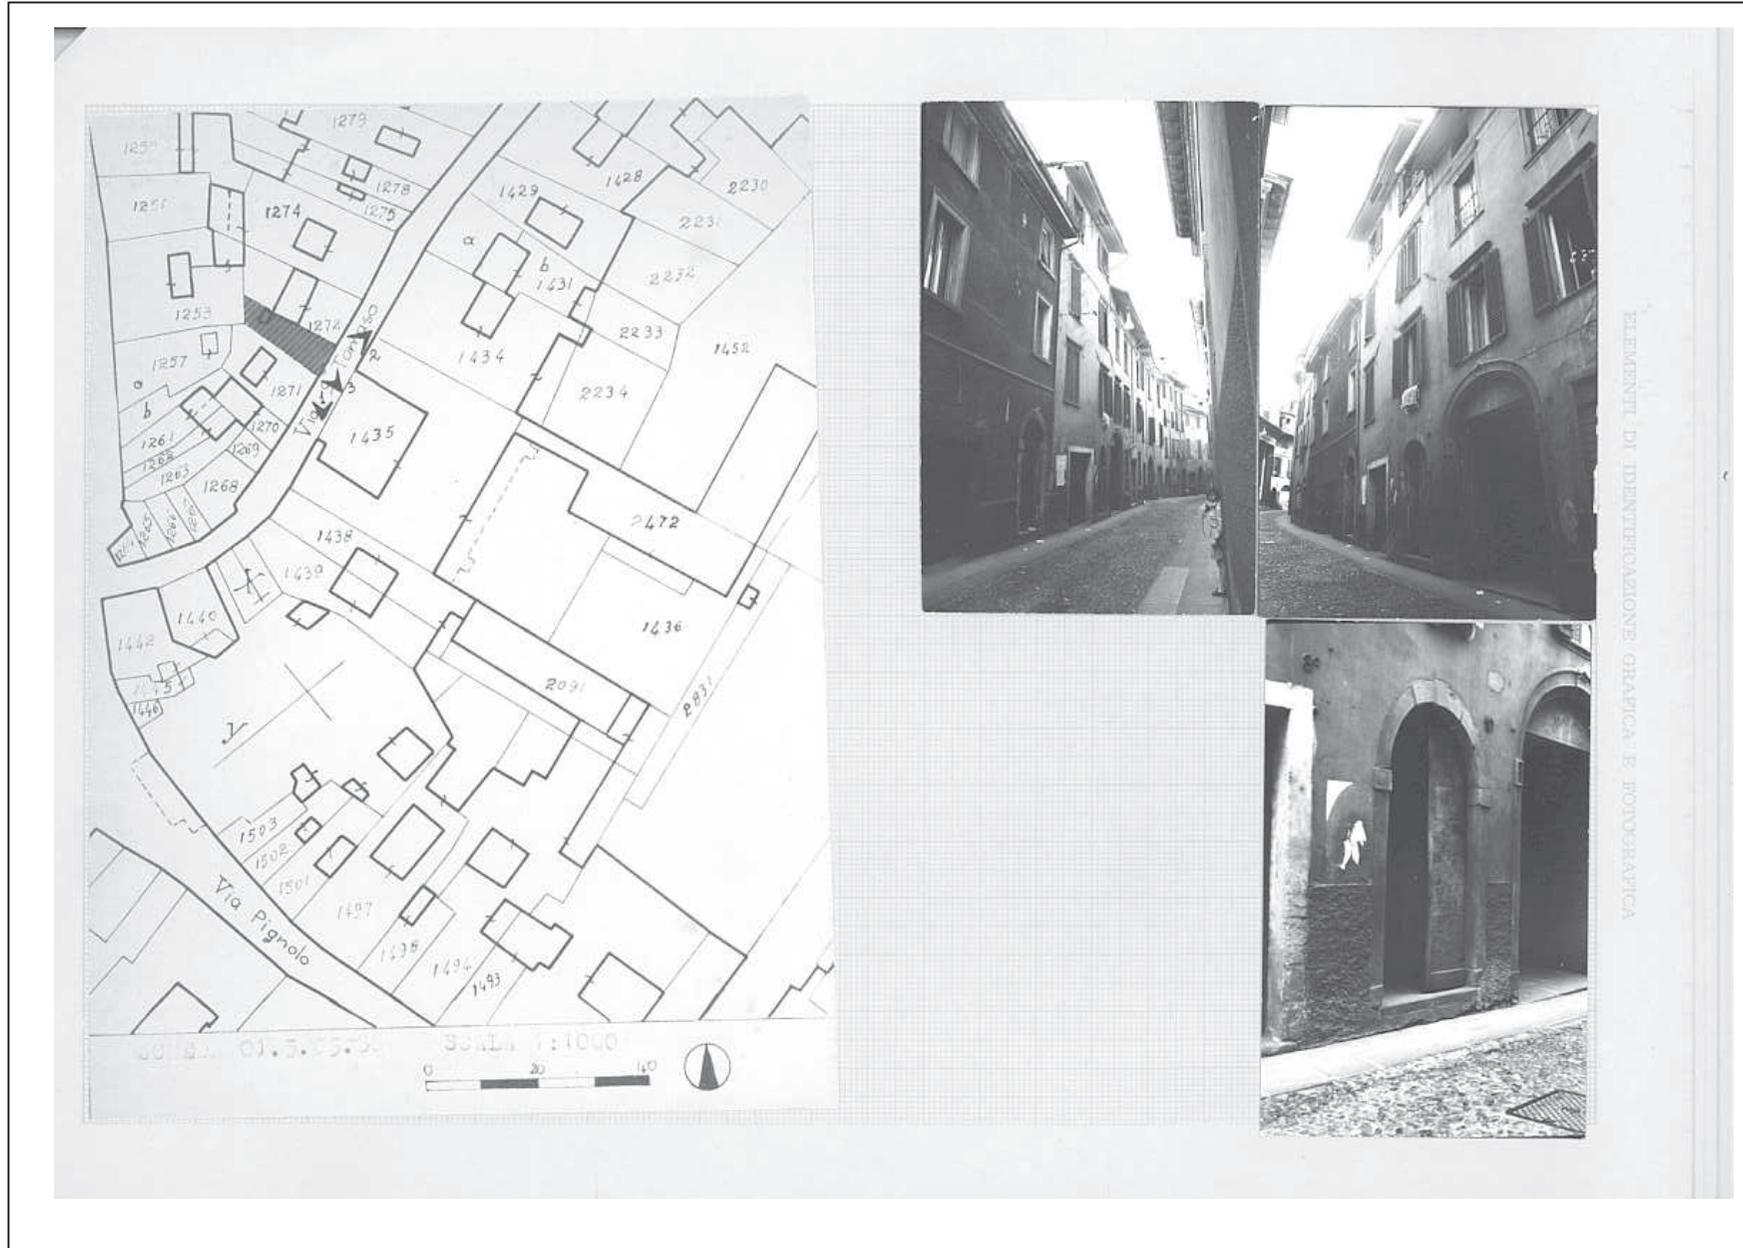
CARATTERISTICHE PARTICOLARI E CONTESTO Portalino ad arco a tutto sesto									Contorni delle finestre e del portale in arenaria																										
PROPRIETARIO ATTUALE																		Interno molto degradato									Scala interna in legno																										
BIBLIOGRAFIA																		PROPOSTE DI RESTAURO Ristrutturazione per risanamento									OSSERVAZIONI																										
DOCUMENTI ANNESSI NEG. 38.9 / 38.10 / 37.2a																		negozi, attività artigianali, vetrina, insegna, ecc.									REDATA DA M.Torriani -aprile 1973																										
																											REVISIONATA DA V.Zanella -maggio 1973																										
																											VISTA DA																										
1									1									1
