1 2 3 4 5 6 7 8 9									1 2 3 4 5 6 7 8 9									1 2 3 4 5 6 7 8 9																										
COMUNE DI BERGAMO																		INVENTARIO DEI BENI CULTURALI E AMBIENTALI																		MONUMENTI								
DENOMINAZIONE Edificio residenziale																		EPOCsec.XV-XVIII-XIX																		1 - VALORE ARCHITETTONICO								
LOCALITA Pignolo VIA Pignolo																		N. CIV. 92																		a) pessimo b) cattivo c) mediocre d) buono e) ottimo								
CATASTO Bergamo f.6; mp. 1176																		USO ATTUALE esercizio pubblico,abitazione																		2 - NECESSITA DI RESTAURO								
PROPRIETA privata																		STRUTTURE VERTICALI																		a) impossibile b) restauro integrale c) restauro interno o esterno d) restauri parziali e) ottime condizioni								
STRUTTURE ORIZZONTALI																		COPERTURE									UMIDITA									NUMERO SCHEDA								
PROTEZIONE ESISTENTE P.R.G. n.a. art.11																		1 2									a b c d e									GRADO

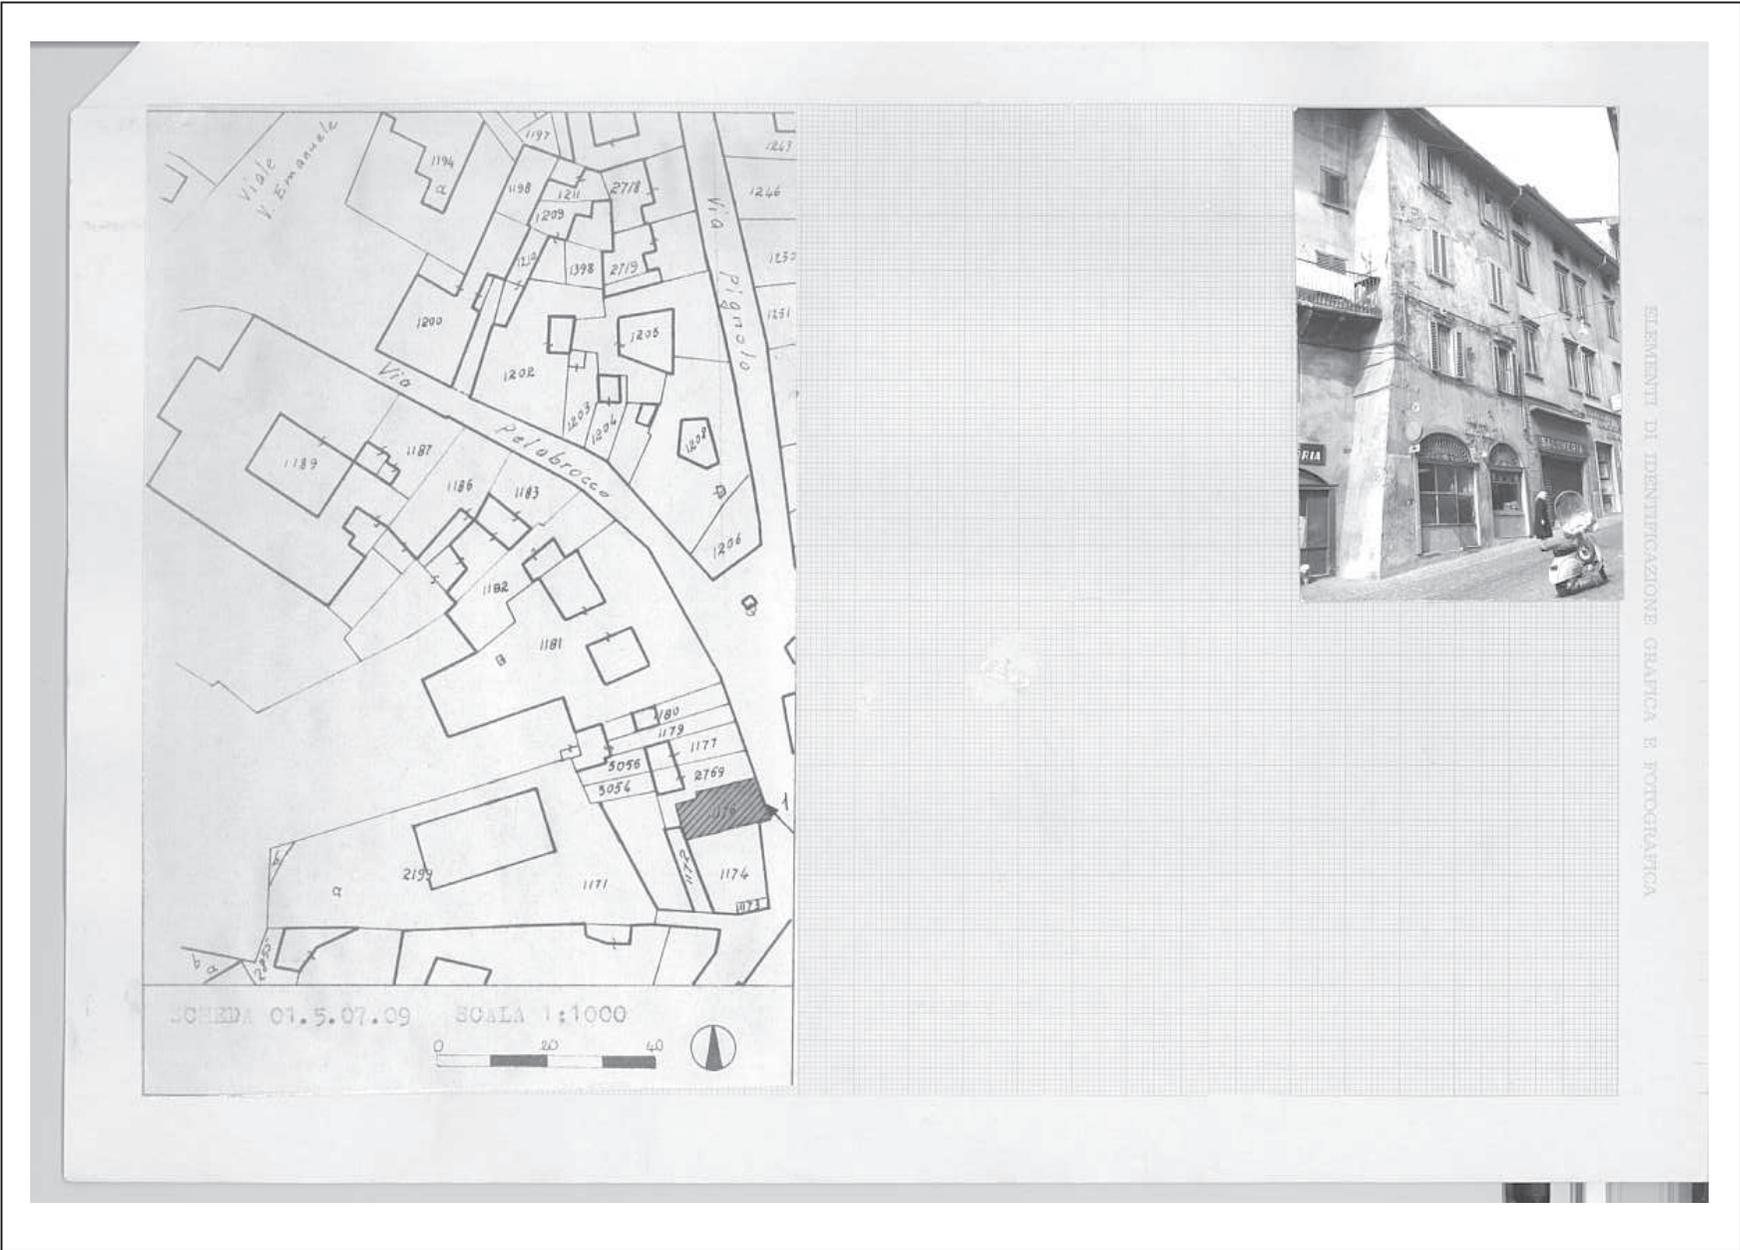
BIBLIOGRAFIA																		Contorni delle finestre di arena- ria con davanzale aggettante. Al I piano coronamento rettilineo di arenaria notevolmente rovinato.																		OSSERVAZIONI								
DOCUMENTI ANNESSI																		negori, attività artigianali, vetinaio, insegna ecc - Roste in ferro nelle aperture al piano ter- reno.																		Ingresso da via Masone 32.								
NEG. 5.24a																																				REDATTA DA A.Piantanida -marzo 1973								
																																				REVISIONATA DA V.Zanella aprile 1973								
																																				VISTA DA								
1 2 3 4 5 6 7 8 9									1 2 3 4 5 6 7 8 9									1 2 3 4 5 6 7 8 9

PROTEZIONE PROPOSTA																		1 2									1 2									3								
DATI CRONOLOGICI																		DATI TIPOLOGICI																		STRUTTURE E MATERIALI								
Presenza di murature tardo-medioevali																		Edificio in cortina aggettante ri- spetto all'edificio a valle con pianta rettangolare.																		Murature in pietra e mattoni rivestite d'intonaco.								
Trasformazioni avvenute nel XVIII e XIX secolo.																		Altezza di quattro piani. Base scarpata a sud. Al piano terreno due aperture con arco ribassato. Copertura a due falde.																		Locali al piano terreno coperti con volta a botte. Solai in legno. Copertura con orditura in legno e manto in coppi.								
PROPRIETARIO ATTUALE																		CARATTERISTICHE PARTICOLARI E CONTESTO																		PROPOSTE DI RESTAURO								
																		Nelle parti in cui l'intonaco è caduto appaiono murature di pie- tra con conci squadrati a spacco di cava.																		Liberare dall'intonaco le parti di mura- tura a conci in pietra. Rifacimento into- naco. Risanamento interno.
