1 2 3 4 5 6 7 8 9									1 2 3 4 5 6 7 8 9									1 2 3 4 5 6 7 8 9																	
COMUNE DI BERGAMO																		INVENTARIO DEI BENI CULTURALI E AMBIENTALI									MONUMENTI								
DENOMINAZIONE Edificio residenziale																		EPOCA sec. XV-XVII									1 - VALORE ARCHITETTONICO								
LOCALITÀ Pignolo VIA Pignolo																		N. CIV. 90B-90D									a) pessimo b) cattivo c) mediocre d) buono e) ottimo								
CATASTO Bergamo f.6; mp. 1174																											2 - NECESSITÀ DI RESTAURO								
PROPRIETÀ privata USO ATTUALE negozio,abitazione																											a) impossibile b) restauro integrale c) restauro interno o esterno d) restauri parziali e) ottime condizioni								
STRUTTURE VERTICALI						STRUTTURE ORIZZONTALI						COPERTURE						UMIDITÀ						GRADO											
PROTEZIONE ESISTENTE P.R.G. n.a. art.11																											piano terreno								
PROTEZIONE PROPOSTA																											resto dell'edificio

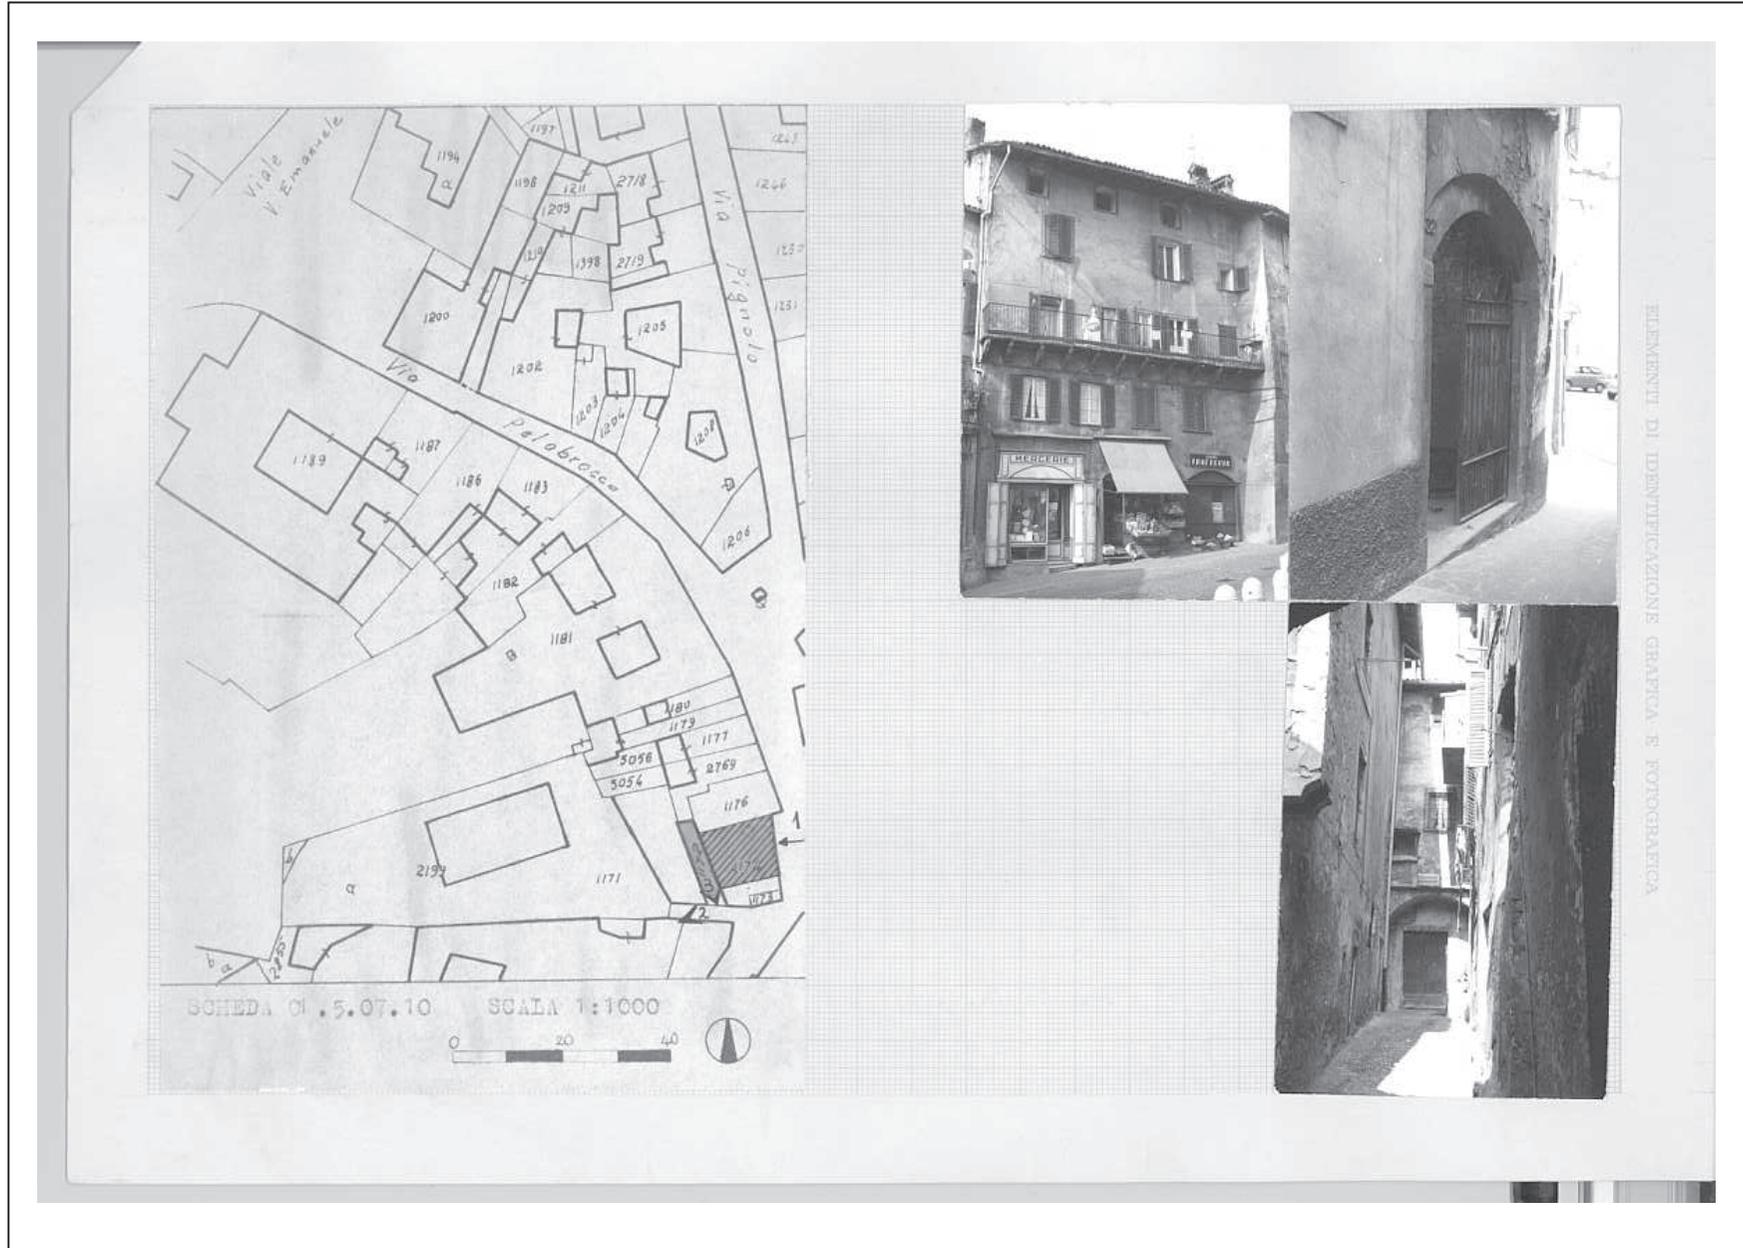
spazi liberi								
																											DESTINAZIONE DI PIANO								
DATI CRONOLOGICI																		DATI TIPOLOGICI									STRUTTURE E MATERIALI								
Elementi visibili del XV secolo.																		Edificio in cortina a pianta trapezoidale.									Murature di pietrame rivestite d'intonaco.								
Ristrutturazione del XVI o XVII sec.																		Altezza di cinque piani. Al piano terreno tre volte a botte corrispondenti alle tre aperture su strada con archi ribassati. Copertura a due falde.									Locali al piano terreno con volta a botte. Scala interna parte in pietra, parte in legno. Solai in legno. Copertura con orditura in legno e manto in coppi.								
PROPRIETARIO ATTUALE																		CARATTERISTICHE PARTICOLARI E CONTESTO									PROPOSTE DI RESTAURO								
																		Balcone al secondo piano su tutta l'ampiezza del prospetto con piano di calpestio ed alte mensole in arenaria; ringhiera in ferro battuto. Al I piano cornici incomplete di cotto di finestre ad arco preesistenti. Davanzali finestre e contorni in arenaria. Rivestimento al piano negozi; attività artigianali; vetrina; insegna; ecc. = no terra									Valorizzazione di tutta la fronte. Preservare il balcone al II piano dal dissestimento. Risanamento.

BIBLIOGRAFIA																											OSSERVAZIONI								
DOCUMENTI ANNESSI																		con graniglia di marmo da eliminare									REDATA DA A.Piantanida -mazzo 1973								
NEG. 5.11a / 5.19a / 5.18a																		Ingresso alle abitazioni dallo stretto passaggio in corrispondenza del mp.1172.									REVISIONATA DA V.Zanella aprile 1973								
																											VISTA DA
