| 1 2 3 4 5 6 7 8 9 | | | | | | | | | 1 2 3 4 5 6 7 8 9 | | | | | | | | | 1 2 3 4 5 6 7 8 9 | | | | | | | | | | | | | | | | | | | | | | | | | | | | | | | | | | | |
|---|--|--|--|--|--|--|--|--|---|--|--|--|--|--|--|--|--|---|--|--|--|--|--|--|--|--|---|--|--|--|--|--|--|--|--|---|--|--|--|--|--|--|--|--|---|--|--|--|--|--|--|--|--|
| <b>COMUNE DI BERGAMO</b> | | | | | | | | | | | | | | | | | | <b>INVENTARIO DEI BENI CULTURALI E AMBIENTALI</b> | | | | | | | | | | | | | | | | | | <b>MONUMENTI</b> | | | | | | | | | | | | | | | | | |
| DENOMINAZIONE Edificio residenziale | | | | | | | | | | | | | | | | | | EPOCA sec. XVIII | | | | | | | | | 1 - VALORE ARCHITETTONICO | | | | | | | | | NUMERO SCHEDA | | | | | | | | | | | | | | | | | |
| LOCALITÀ Pignolo VIA Masone | | | | | | | | | | | | | | | | | | N. CIV. 28A-30 | | | | | | | | | a) pessimo b) cattivo c) mediocre<br>d) buono e) ottimo | | | | | | | | | 0 1 5 0 7 1 4 | | | | | | | | | | | | | | | | | |

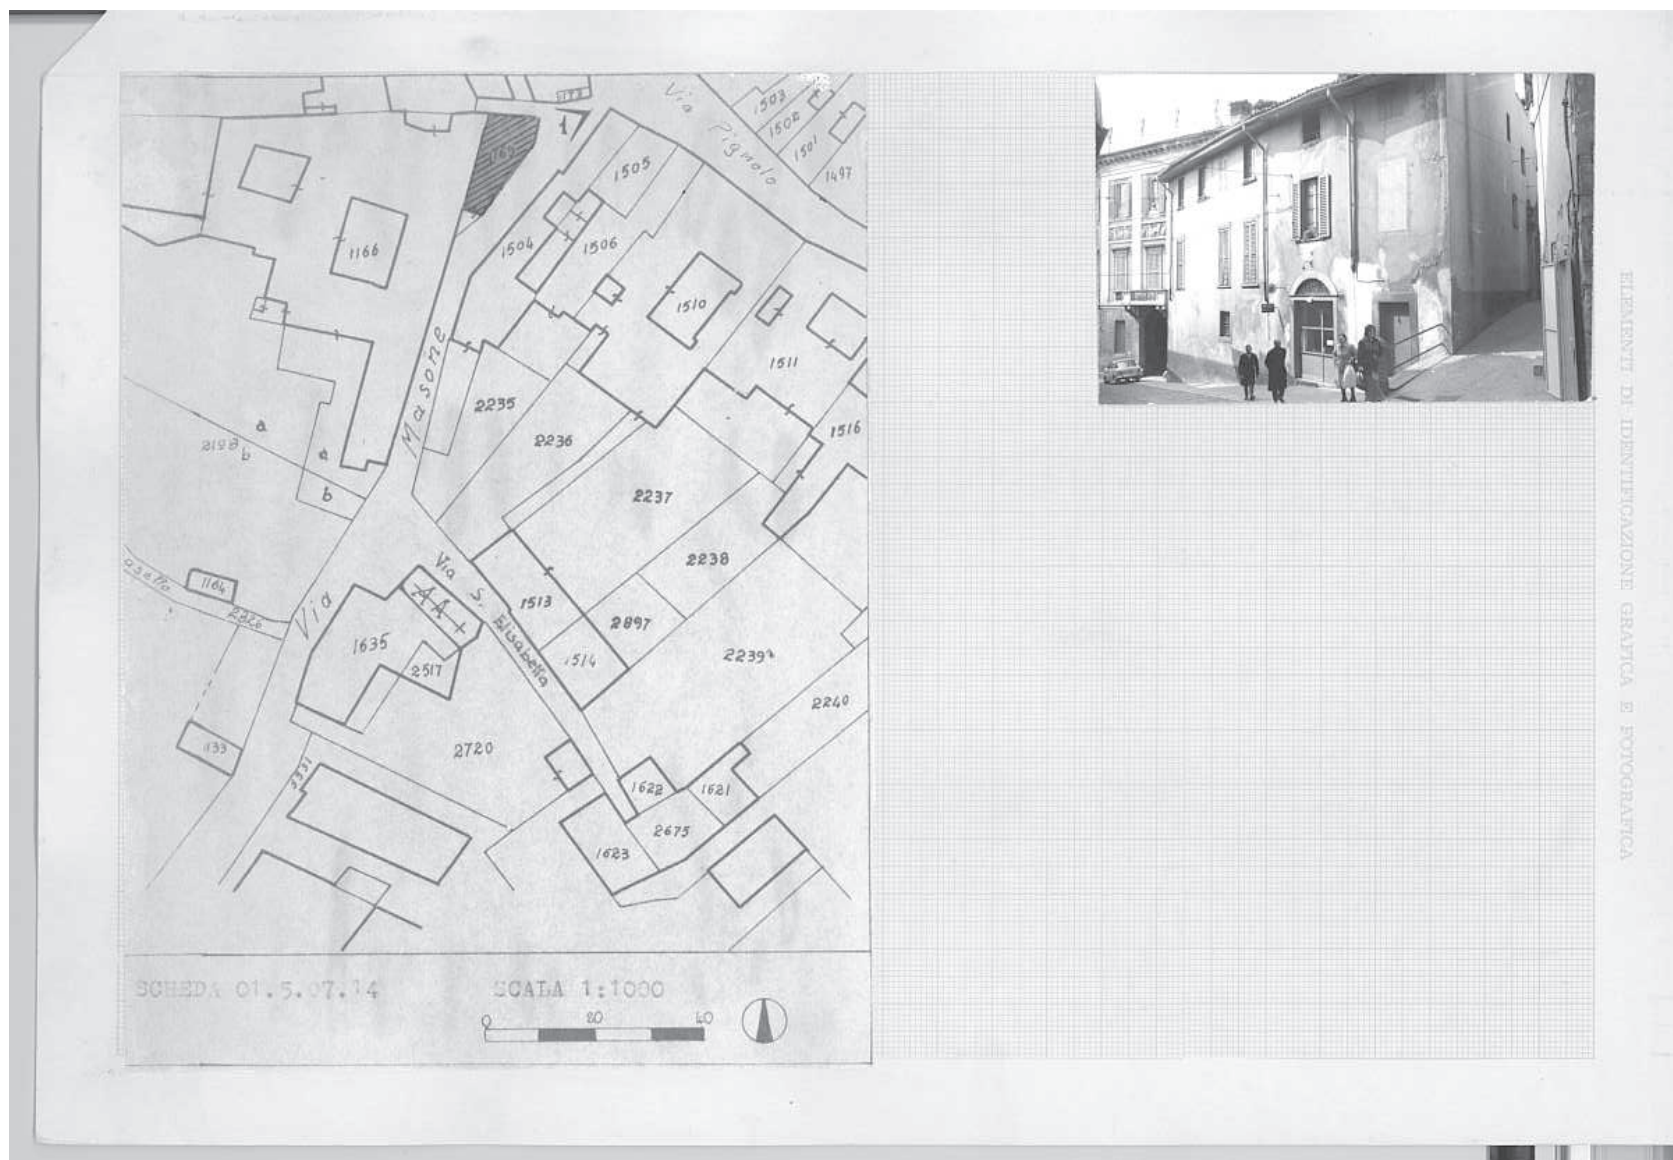
| 1 2 3 4 5 6 7 8 9 | | | | | | | | | 1 2 3 4 5 6 7 8 9 | | | | | | | | | 1 2 3 4 5 6 7 8 9 | | | | | | | | | | | | | | | | | | | | | | | | | | | | | | | | | | | |
|---|--|--|--|--|--|--|--|--|---|--|--|--|--|--|--|--|--|---|--|--|--|--|--|--|--|--|---|--|--|--|--|--|--|--|--|---|--|--|--|--|--|--|--|--|---|--|--|--|--|--|--|--|--|
| Edificio di aspetto esterno settecentesco su basi preesistenti medioevali. | | | | | | | | | | | | | | | | | | Edificio d'angolo fra due strade a pianta irregolare. | | | | | | | | | Murature di pietre e mattoni rivestite d'intonaco. | | | | | | | | | | | | | | | | | | | | | | | | | | |
| | | | | | | | | | | | | | | | | | | Altezza di tre piani. | | | | | | | | | Solai di legno. | | | | | | | | | | | | | | | | | | | | | | | | | | |
| Apertura posteriore per negozio. | | | | | | | | | | | | | | | | | | Apertura esercizio pubblico ad arco ribassato. | | | | | | | | | Tetto in legno e manto in coppi. | | | | | | | | | | | | | | | | | | | | | | | | | | |
| | | | | | | | | | | | | | | | | | | Copertura ad una falda. | | | | | | | | | Zoccolo con intonaco a crespone. | | | | | | | | | | | | | | | | | | | | | | | | | | |
| | | | | | | | | | | | | | | | | | | Finestre con parti di arenaria. | | | | | | | | | | | | | | | | | | | | | | | | | | | | | | | | | | | |
| | | | | | | | | | | | | | | | | | | Due finestre dipinte. | | | | | | | | | | | | | | | | | | | | | | | | | | | | | | | | | | | |
| | | | | | | | | | | | | | | | | | | Sull'angolo sono stati messi in vista conci di muratura in pietra medioevale. | | | | | | | | | | | | | | | | | | | | | | | | | | | | | | | | | | | |
