1 2 3 4 5 6 7 8 9									1 2 3 4 5 6 7 8 9									1 2 3 4 5 6 7 8 9																																																					
COMUNE DI BERGAMO																		INVENTARIO DEI BENI CULTURALI E AMBIENTALI																		MONUMENTI																																			
DENOMINAZIONE Edificio residenziale																		EPOCA sec. XX									1 - VALORE ARCHITETTONICO									MONUMENTI																																			
LOCALITÀ Pignolo VIA Pignolo																		N. CIV. 89a-89									a) pessimo b) cattivo c) mediocre d) buono e) ottimo									NUMERO SCHEDA																																			
CATASTO Bergamo f. 6; mp. 1445-1446																		USO ATTUALE negozi, abitazione									2 - NECESSITÀ DI RESTAURO									0 1 5 0 8 0 5																																			
PROPRIETÀ privata																		STRUTTURE VERTICALI									STRUTTURE ORIZZONTALI									COPERTURE									UMIDITÀ									a) impossibile b) restauro integrale c) restauro interno o esterno d) restauri parziali e) ottime condizioni									GRADO

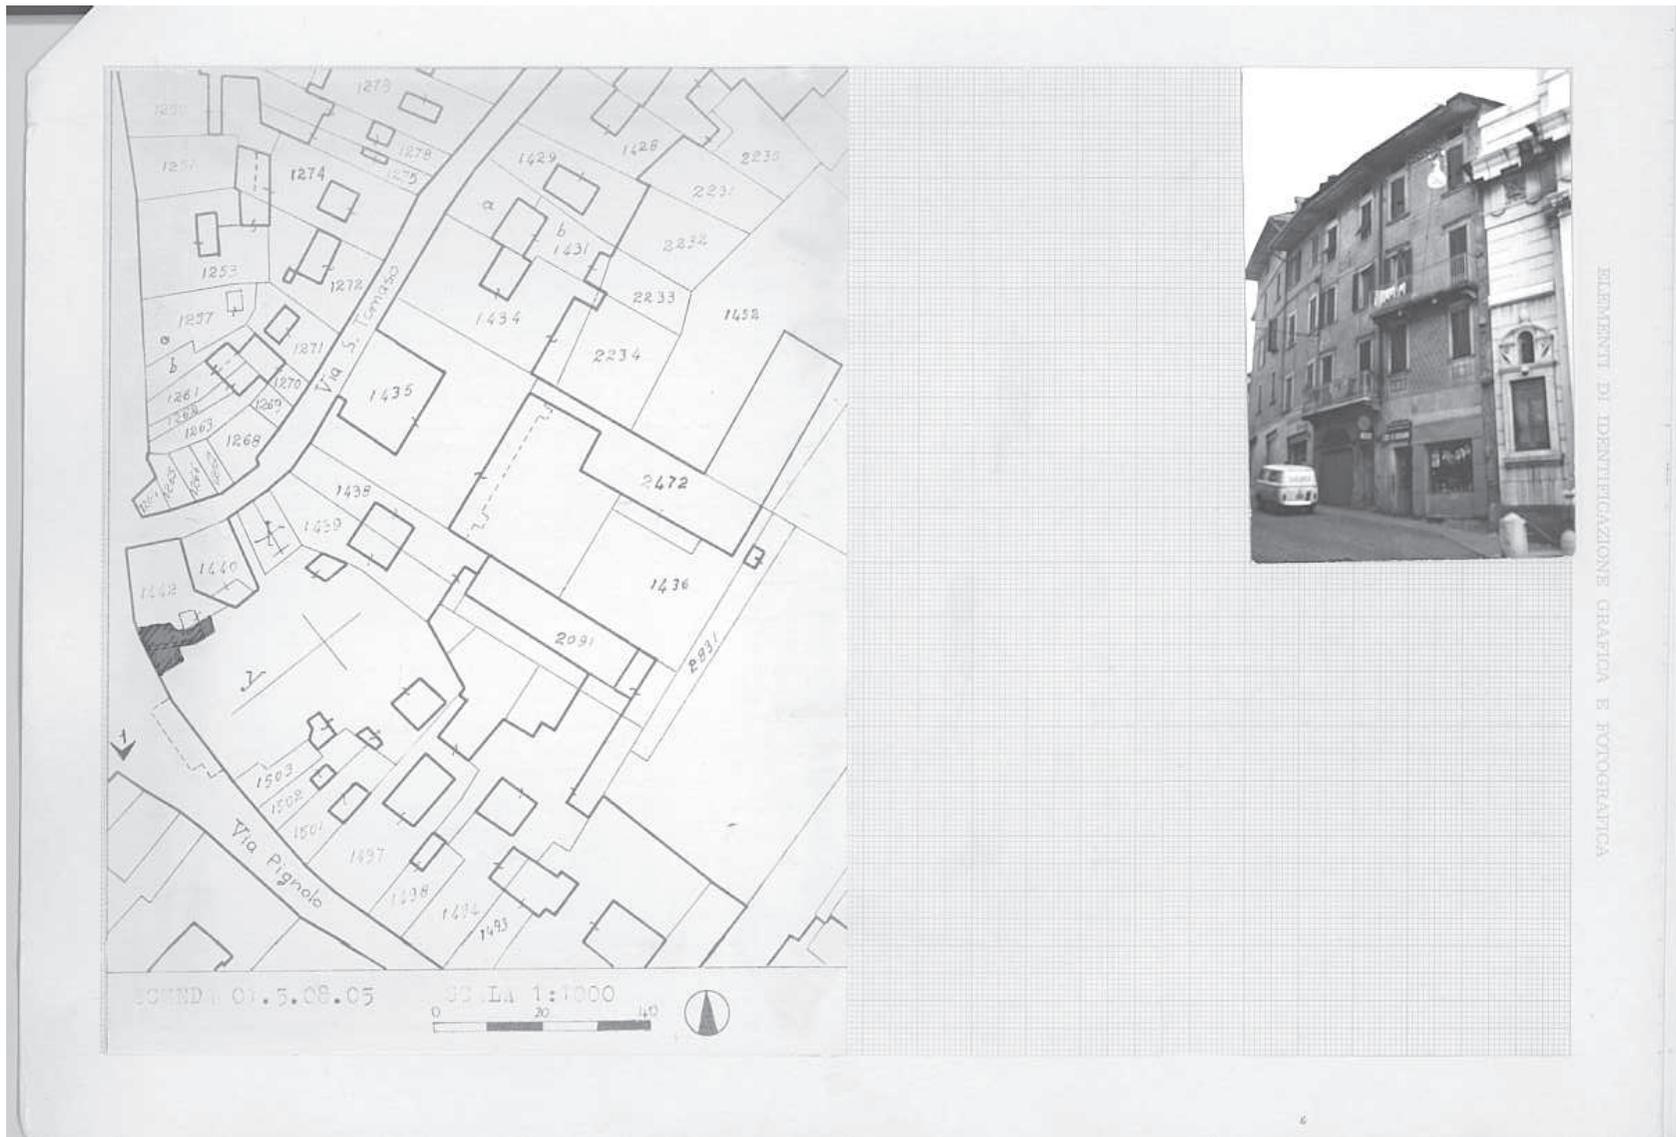
PROTEZIONE ESISTENTE P.R.G. n.a. art. 11																		piano terreno									resto dell'edificio									spazi liberi									DESTINAZIONE DI PIANO																										
PROTEZIONE PROPOSTA																		1 2									1 2									1 2									3																										
DATI CRONOLOGICI																		DATI TIPOLOGICI									STRUTTURE E MATERIALI																																												
Edificio in cortina antica; trasformato nei primi anni del sec. XX.																		Edificio in cortina a pianta irregolare.									Murature miste di pietre e mattoni rivestite d'intonaco.																																												
																		Altezza di quattro piani.									Solai di legno.																																												
																		Scale interne illuminate e areate da cavedio.									Copertura con orditura di legno e manto di coppi.

Copertura a due falde.																																																					
																		CARATTERISTICHE PARTICOLARI E CONTESTO									PROPOSTE DI RESTAURO																																												
PROPRIETARIO ATTUALE																		Balconi sfalsati al primo e secondo piano.																																																					
																		Contorni delle finestre di arena-ria tinteggiata a calce.																																																					
																		Prospetto decorato da graffiti.									OSSERVAZIONI																																												
BIBLIOGRAFIA																		Belle roste in ferro battuto con iniziale nel negozio a monte.																																																					
																		negozii, attività artigianali, vetrine, insegne, ecc.																																																					
DOCUMENTI ANNESSI																		NEG. 28.12									REDATTA DA A. Piantanida -marzo 1973
