1 2 3 4 5 6 7 8 9									1 2 3 4 5 6 7 8 9									1 2 3 4 5 6 7 8 9																										
<b>COMUNE DI BERGAMO</b>																		<b>INVENTARIO DEI BENI CULTURALI E AMBIENTALI</b>																		<b>MONUMENTI</b>								
DENOMINAZIONE <b>Edificio residenziale</b>																		EPOCA <b>sec.XVIII (?)</b>									1 - VALORE ARCHITETTONICO									NUMERO SCHEDA								
LOCALITÀ <b>Pignolo</b> <b>vicolo S.Giovanni</b>																		N. CIV. <b>20</b>									a) pessimo b) cattivo c) mediocre d) buono e) ottimo									0 1 5 1 0 0 2								
CATASTO <b>Bergamo f.6; mp. 2066</b>																		USO ATTUALE <b>abitazione</b>									2 - NECESSITÀ DI RESTAURO																	
PROPRIETÀ <b>privata</b>																											a) impossibile b) restauro integrale c) restauro interno o esterno d) restauri parziali e) ottime condizioni									GRADO								
STRUTTURE VERTICALI						STRUTTURE ORIZZONTALI						COPERTURE						UMIDITÀ						a			b			c			d			e

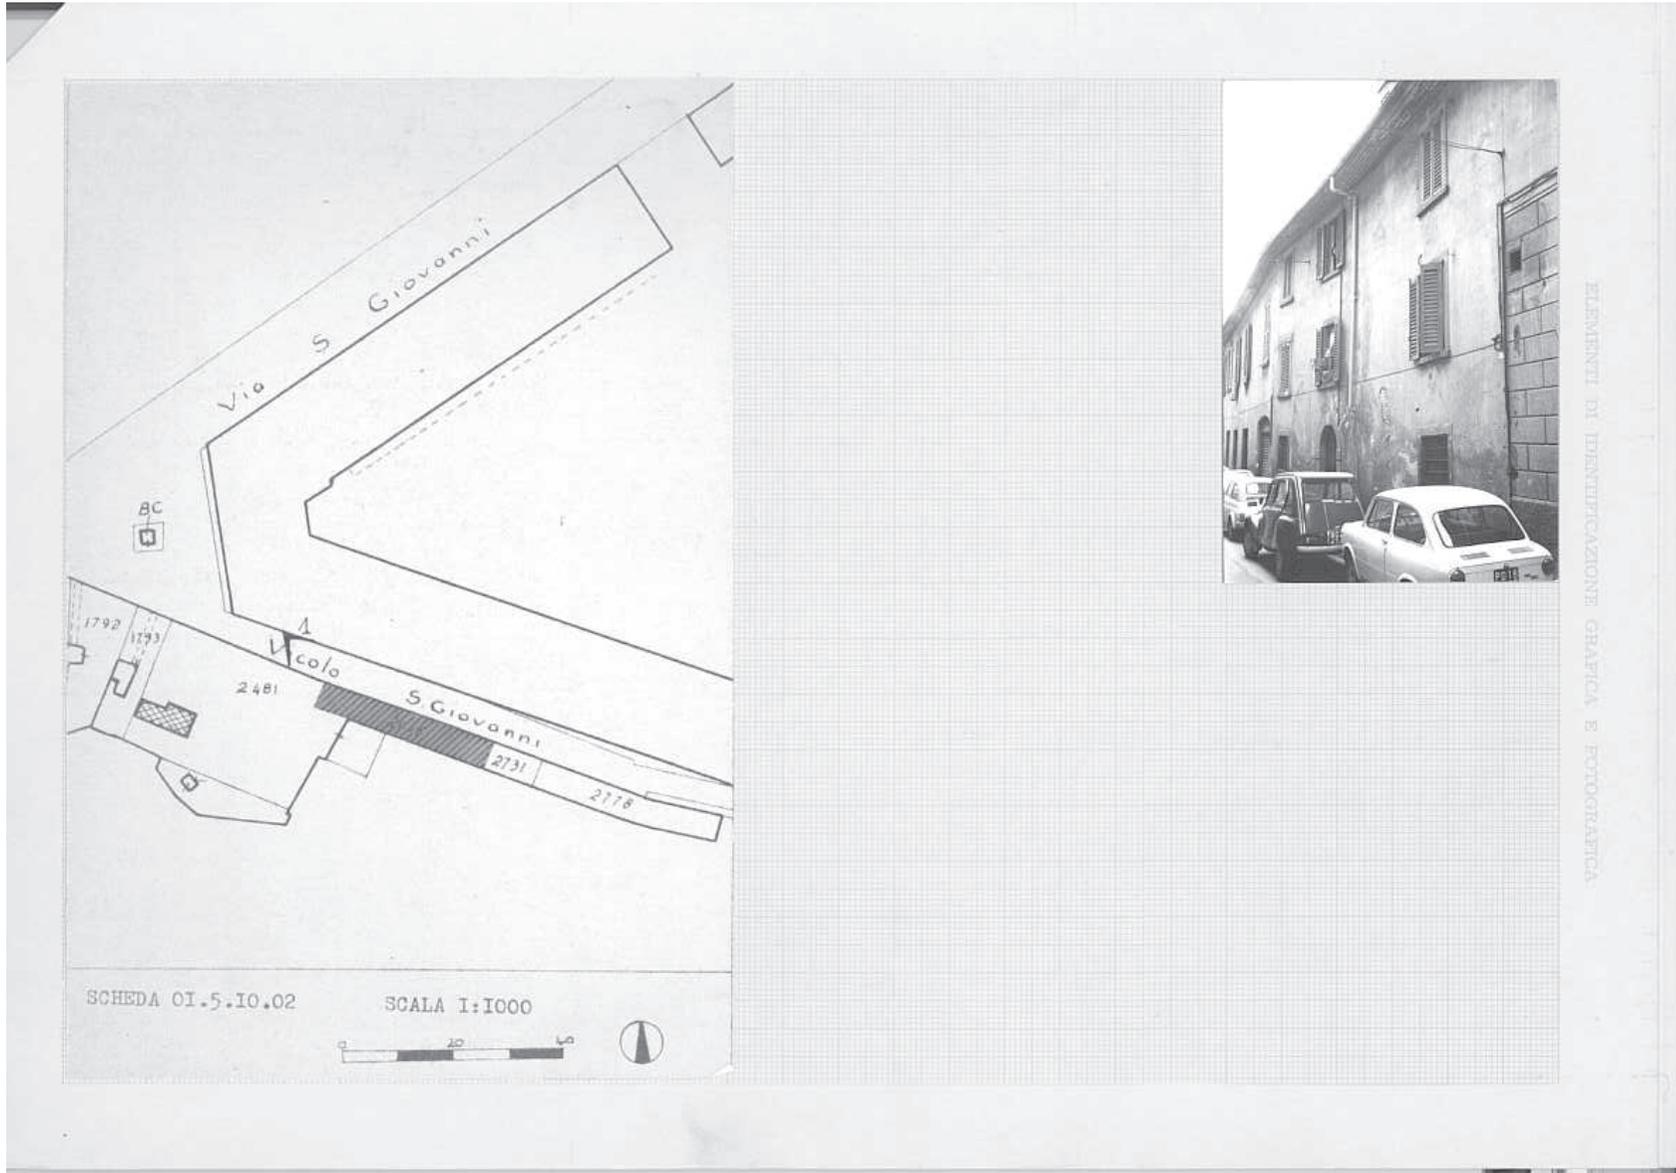
CARATTERISTICHE PARTICOLARI E CONTESTO									PROPOSTE DI RESTAURO																	
PROPRIETARIO ATTUALE																		Apertura d'ingresso su strada ad arco con contorni in arenaria rigata									Rifacimento intonaco																	
																		Finestre rettangolari con inferriata a piano terra									Ristrutturazione interna																	
BIBLIOGRAFIA																		Piccolo cortile degradato									OSSERVAZIONI																	
DOCUMENTI ANNESSI																		negozi, attività artigianali, vetrine, insegna, ecc.									REDATTA DA <b>A.Piantanida</b> -giugno 1973																	
NEG. 54.32																											REVISIONATA DA <b>V.Zanella</b> -settembre 1973																	
																											VISTA DA																	
1 2 3 4 5 6 7 8 9									1 2 3 4 5 6 7 8 9									1 2 3 4 5 6 7 8 9
