COMUNE DI BERGAMO	INVENTARIO DEI BENI CULTURALI E AMBIENTALI		MONUMENTI
catasto Bergamo f.6;mp.1791a=b	iovanni,2/via S.Giovanni,5-5B ozi,abitazione coperture umidita	1 - VALORE ARCHITETTONICO a) pessimo b) cattivo c) mediocre d) buono e) ottimo 2 - NECESSITÀ DI RESTAURO a) impossibile b) restauro integrale o) restauro interno o esterno d) restauri parziali e) ottime condizioni piano terreno 1 2 resto dell'odificio 1 2 spazi liberi 2 DESTINAZIONE DI PIANO	NUMERO SCHEDA 0 1 5 1 0 0 7 a b c d e GRADO
part CRONOLOGICI Piano terra del corpo A probabilmente del XVII secolo (el 1954 rifatti i solai e i prospetti del corpo A. (ostruito il corpo C sul mp. 1791b. laboratorio)	Edificio d'angolo fra due strade a pianta poligonale Altezza di cinque piani Copertura a due falde Corpo B a un piano Corpo C a due piani con copertura piana	STRUTTURE E MATERIALI Murature miste, intonac Strutture in c.a. Solai misti in c. a. e Volte a crociera nel ce Tetto con orditura in eternit nel corpo C Zoccolo fino al davanza del 1º piano in tessere	laterizio orpo A. legno e manto in

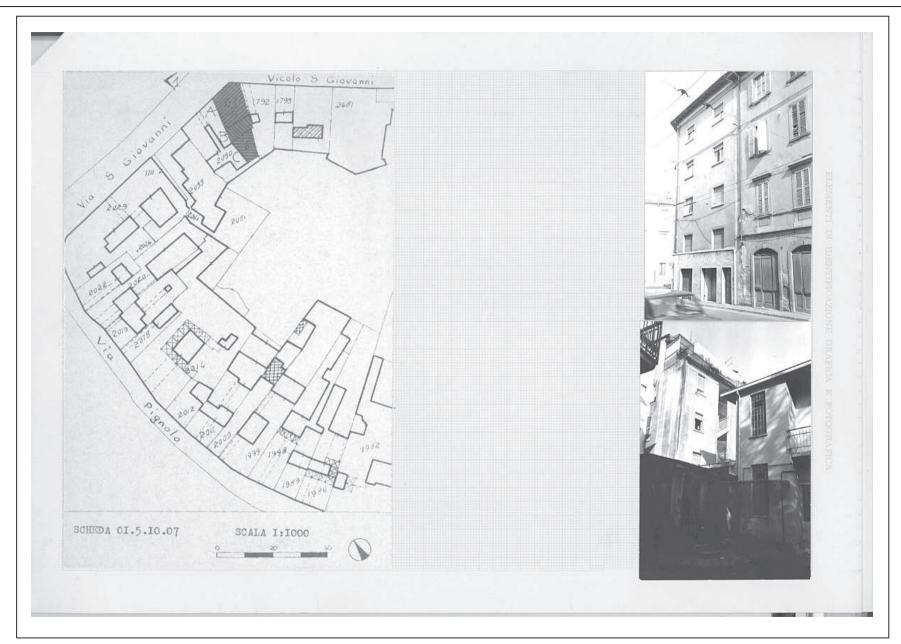
PROPRIETARIO ATTUALE BIBLIOGRAFIA	caratteristiche particolari e contesto Volte a crociera nel corpo A a pia no terra.	PROPOSTE DI RESTAURO Modificare il rivestimento a piano terra. OSSERVAZIONI Le ultime trasformazioni hanno comprome so la conservazione degli elementi anti chi al piano terra.	
NEG.53.10/197.26	negozi, attività artigianali, vetrine, insegne, ecc.	REDATTA DA A.Piantanida-giugno 1973 REVISIONATA DA V.Zanella-settembre 1973	
1 2 3 4 5 6 7 8 9	1 2 3 4 5 6 7 8 9	VISTA DA 1 2 3 4 5 8 7 8 9
