1 2 3 4 5 6 7 8 9									1 2 3 4 5 6 7 8 9									1 2 3 4 5 6 7 8 9																																			
COMUNE DI BERGAMO																		INVENTARIO DEI BENI CULTURALI E AMBIENTALI																		MONUMENTI																	
DENOMINAZIONE Edificio residenziale																		EPOCA sec.XVIII?									1 - VALORE ARCHITETTONICO									NUMERO SCHEDA																	
LOCALITÀ Pignolo VIA Pignolo																		N. CIV. 53-53A									a) pessimo b) cattivo c) mediocre d) buono e) ottimo									0 1 5 1 0 1 2																	
CATASTO Bergamo f.6,mp.2022																											2 - NECESSITÀ DI RESTAURO																										
PROPRIETÀ privata																		USO ATTUALE magazzino,abitazione									a) impossibile b) restauro integrale c) restauro interno o esterno d) restauri parziali e) ottime condizioni									GRADO																	
STRUTTURE VERTICALI						STRUTTURE ORIZZONTALI						COPERTURE						UMIDITÀ						a			b			c			d			e			3

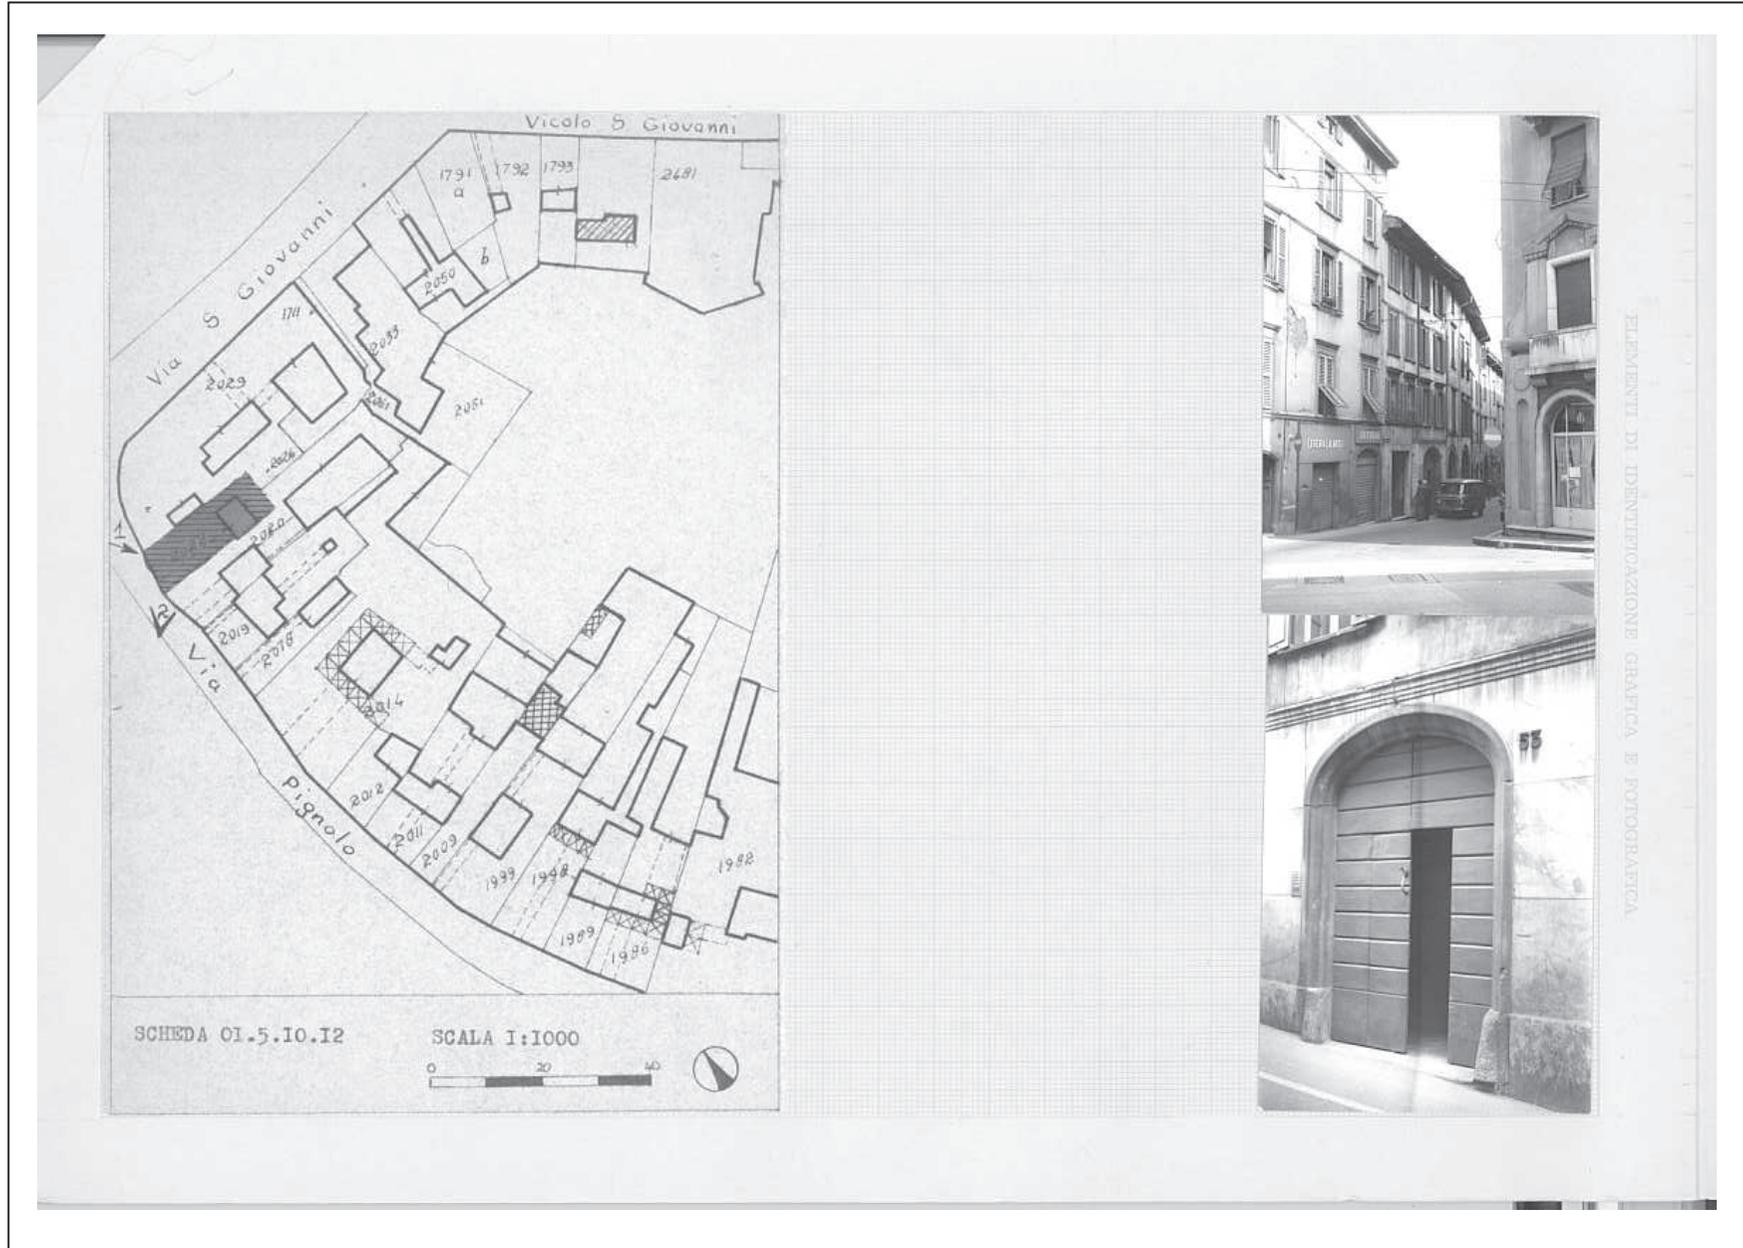
VISTA DA																	
1 2 3 4 5 6 7 8 9									1 2 3 4 5 6 7 8 9									1 2 3 4 5 6 7 8 9

PROTEZIONE ESISTENTE P.R.G.n.a;art.11																		piano terreno									resto dell'edificio									spazi liberi																	
PROTEZIONE PROPOSTA fronte su strada																																																					
DESTINAZIONE DI PIANO																																																					
DATI CRONOLOGICI																		DATI TIPOLOGICI																		STRUTTURE E MATERIALI																	
Edificio di aspetto settecentesco																		Edificio in cortina a pianta irregolare																		Murature miste,intonacate																	
Ridotto in questo secolo il cortile per costruzione del vano scale																		Altezza di 4 piani il corpo su strada,coperto a due falde																		Solai in legno																	
Zoccolo interrotto per un'apertura di negozio degli anni '40 di questo secolo																		Di due piani il corpo sul lato nord del cortile																		Tetto con orditura in legno e mango in coppi

Ballatoi con mensole e ripiani in arrenaria																	
																																				Cortile lastricato																	
PROPRIETARIO ATTUALE																		CARATTERISTICHE PARTICOLARI E CONTESTO																		PROPOSTE DI RESTAURO																	
																		Portale ad arco ribassato																		Risanamento interno																	
																		Finestre al 1° piano con coronamento rettilineo aggettante																																			
BIBLIOGRAFIA																																				OSSERVAZIONI																	
																																				Finestre fitte in facciata																	
DOCUMENTI ANNESSI																		negozi, attività artigianali, vetrina, insegna, ecc.																		REDATTA DA A.Piantanida-giugno 1973																	
NEG.53.13/53.16																																				REVISIONATA DA V.Zanella-settembre 1973
