1									2									3																																																														
COMUNE DI BERGAMO																		INVENTARIO DEI BENI CULTURALI E AMBIENTALI																		MONUMENTI																																												
DENOMINAZIONE Edificio residenziale																		EPOCA sec.XIX									1 - VALORE ARCHITETTONICO									NUMERO SCHEDA																																												
LOCALITA' Borgo Palazzo VIA Camozzi																		N. CIV. 140-144									a) pessimo b) cattivo c) mediocre d) buono e) ottimo									0151302																																												
CATASTO Boccaleone f.27; mp. 1087																		2 - NECESSITA' DI RESTAURO									a) impossibile b) restauro integrale c) restauro interno o esterno d) restauri parziali e) ottime condizioni									GRADO																																												
PROPRIETA' privata						USO ATTUALE magazzino, abitazione (in parte disabitato)												a			b			c			d			e

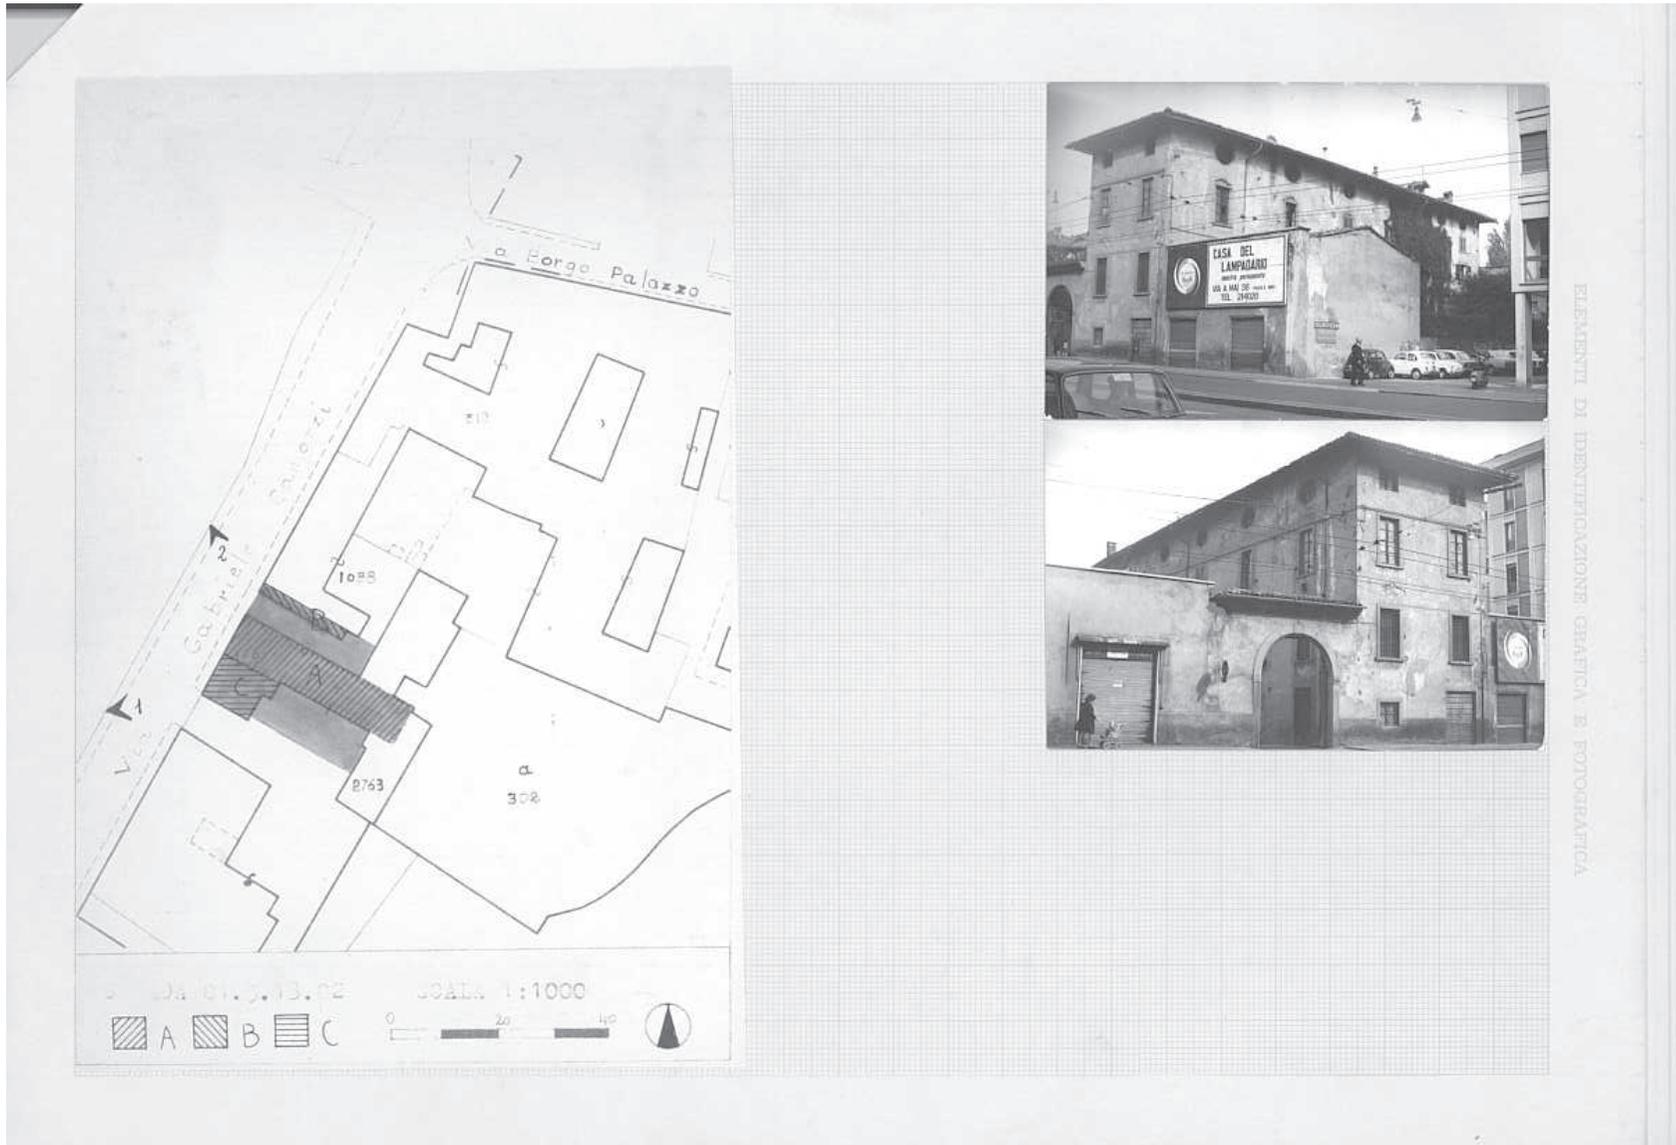
STRUTTURE VERTICALI			STRUTTURE ORIZZONTALI			COPERTURE			UMIDITA'			piano terreno			resto dell'edificio			spazi liberi			A=3			B}6			C}6																																																					
PROTEZIONE ESISTENTE P.R.G. n.a. art. 11																		DESTINAZIONE DI PIANO																																																														
PROTEZIONE PROPOSTA																																																																																
DATI CRONOLOGICI																		DATI TIPOLOGICI									STRUTTURE E MATERIALI																																																					
Edificio del XIX secolo (non compare nella pianta del Manzini del 1816)																		Edificio a pianta originariamente rettangolare									Muratura mista in pietra e mattoni																																																					
Corpo a due piani più recente su strada con copertura a falde (C)																		Corpo di fabbrica a tre piani più sottotetto									Fronti intonacate con scrostature

Copertura a padiglione									Solai in legno																																																					
																											Contorni delle aperture in pietra																																																					
																											Tetto con orditura in legno e manto in coppi																																																					
																											La costruzione del cortile è in prismi e coperta con lamiera																																																					
PROPRIETARIO ATTUALE																		CARATTERISTICHE PARTICOLARI E CONTESTO									PROPOSTE DI RESTAURO																																																					
																		Finestre ovali nel sottotetto									Sistemazioni interne, rifacimento intonaco. Demolire corpi B e C																																																					
																		Portale d'ingresso al cortile con contorno in arenaria, smussato e gronda a guscio in intonaco									OSSERVAZIONI
