| 1 2 3 4 5 6 7 8 9 | | | | | | | | | 1 2 3 4 5 6 7 8 9 | | | | | | | | | 1 2 3 4 5 6 7 8 9 | | | | | | | | |
|---|--|--|--|--|--|--|--|--|---|--|--|--|--|--|--|--|--|---|--|--|--|--|--|--|--|--|
| COMUNE DI BERGAMO | | | | | | | | | INVENTARIO DEI BENI CULTURALI E AMBIENTALI | | | | | | | | | MONUMENTI | | | | | | | | |
| DENOMINAZIONE Edificio residenziale con grande magazzino EPOCA sec. XVI-XVII | | | | | | | | | 1 - VALORE ARCHITETTONICO<br>a) pessimo b) cattivo c) mediocre<br>d) buono e) ottimo | | | | | | | | | NUMERO SCHEDA<br>0151309 | | | | | | | | |
| LOCALITÀ Borgo Palazzo VIA Borgo Palazzo N. CIV. 9B-11-11A | | | | | | | | | 2 - NECESSITÀ DI RESTAURO<br>a) impossibile b) restauro integrale<br>c) restauro interno o esterno<br>d) restauri parziali e) ottime condizioni | | | | | | | | | GRADO<br>A=2<br>B=5 | | | | | | | | |

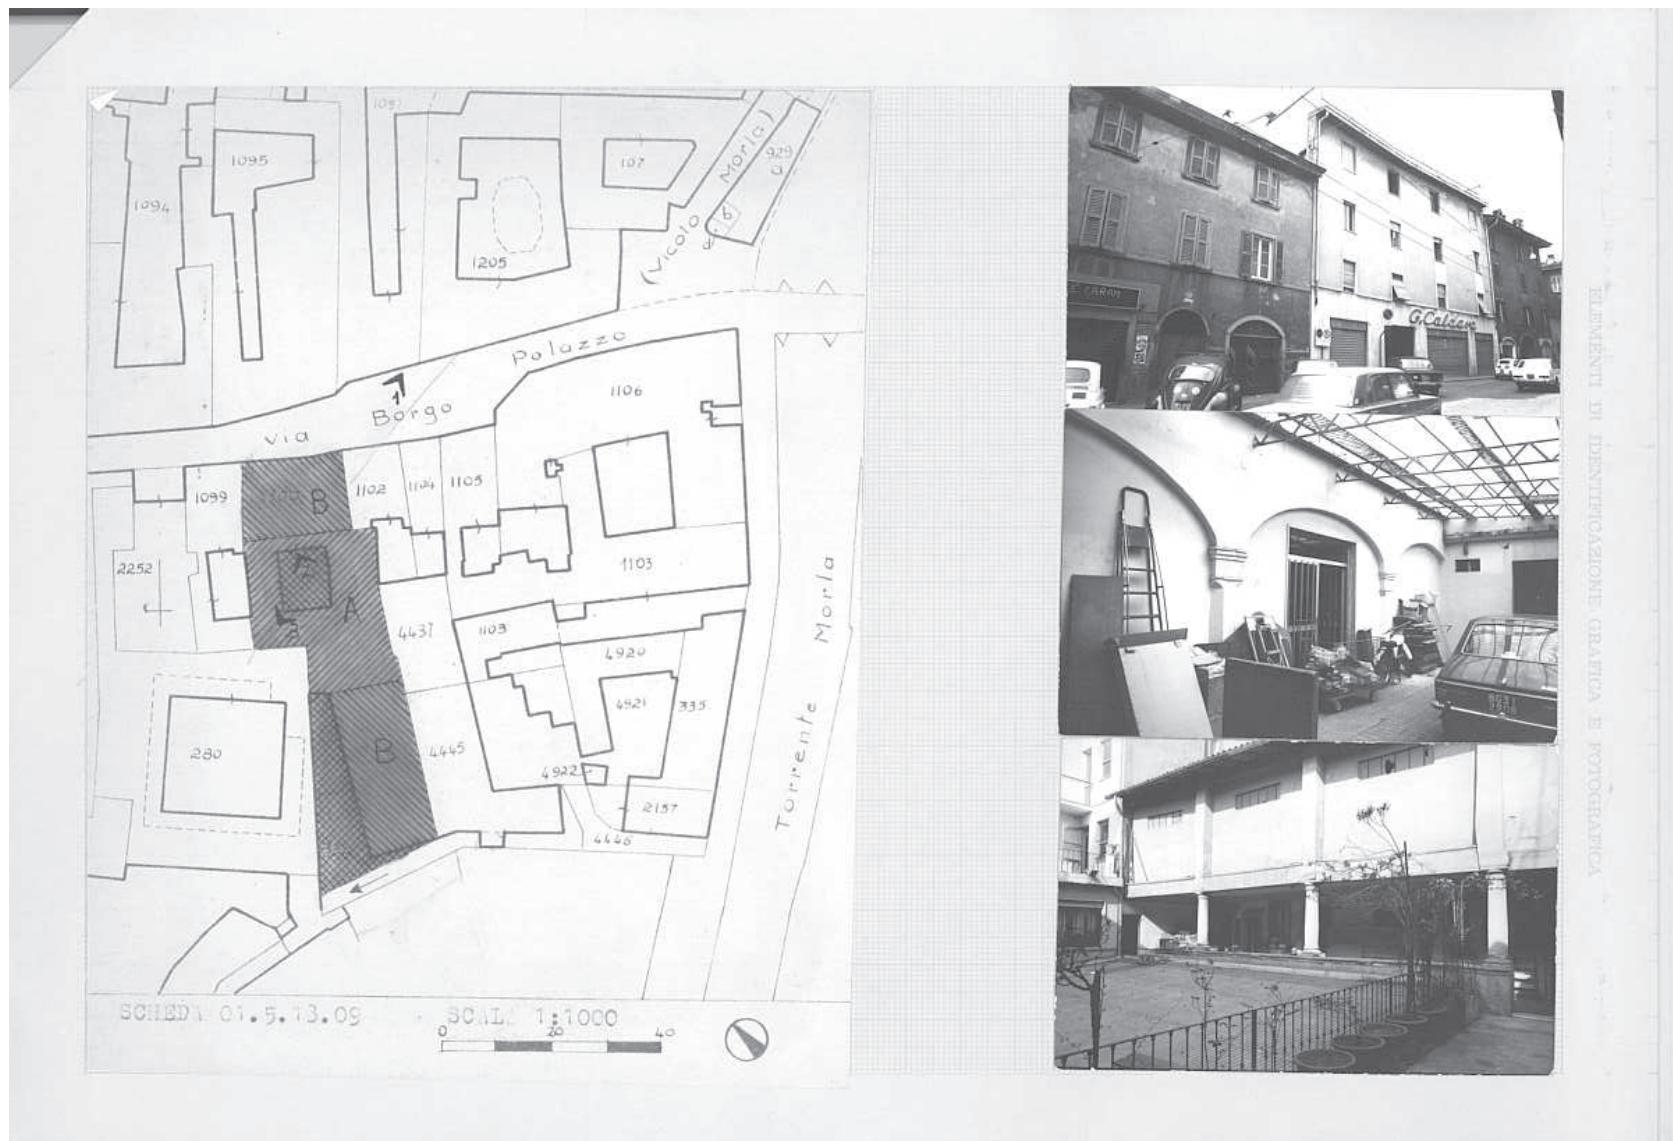
| 1 2 3 4 5 6 7 8 9 | | | | | | | | | 1 2 3 4 5 6 7 8 9 | | | | | | | | | 1 2 3 4 5 6 7 8 9 | | | | | | | | |
|---|--|--|--|--|--|--|--|--|---|--|--|--|--|--|--|--|--|---|--|--|--|--|--|--|--|--|
| DATI CRONOLOGICI<br>Sec. XVI-XVII<br>Pesanti interventi a piano terra e nel corpo su strada, intorno al 1950<br>Copertura del cortile fino all'altezza del 1° piano, con tamponamento del portico. Prolungamento recente dell'edificio con corpo di fabbrica a uno/due piani sull'area occupata precedentemente da orto. Copertura provvisoria in materiale trasparente del poco spazio lasciato libero | | | | | | | | | DATI TIPOLOGICI<br>Edificio originariamente sviluppato attorno a un cortile rettangolare con portico e loggia, ora coperto a uso magazzino. Corpo di fabbrica su strada di quattro piani. Altezza di tre piani i corpi attorno al cortile, di due e un piano del corpo sul retro. Copertura in parte piana a terrazza praticabile e in parte a padiglione<br>Sul lato est del cortile: visibili al piano terra gli archi ribassati del portico poggiati su pilastri con spigoli smussati su cui si scaricano le volte a crociera del vasto ambiente interno. Al 1° piano loggia trabeata su colonne | | | | | | | | | STRUTTURE E MATERIALI<br>Muratura mista in pietre e mattoni<br>Solai in parte misti in laterizio e c.a.<br>Copertura parte in c.a. e mattonelle di gres, parte in coppi<br>Rivestimenti in marmo in facciata al piano terra e delle fasce verticali in corrispondenza delle finestre | | | | | | | | |
| BIBLIOGRAFIA | | | | | | | | | Sul lato est del cortile: visibili al piano terra gli archi ribassati del portico poggiati su pilastri con spigoli smussati su cui si scaricano le volte a crociera del vasto ambiente interno. Al 1° piano loggia trabeata su colonne | | | | | | | | | OSSERVAZIONI<br>Eventuale riapertura del portico; ripristino del cortile | | | | | | | | |

| 1 2 3 4 5 6 7 8 9 | | | | | | | | | 1 2 3 4 5 6 7 8 9 | | | | | | | | | 1 2 3 4 5 6 7 8 9 | | | | | | | | |
|---|--|--|--|--|--|--|--|--|---|--|--|--|--|--|--|--|--|---|--|--|--|--|--|--|--|--|
| PROTEZIONE PROPOSTA Conservare, restaurando, il portico, il loggiato e gli ambienti a volta a piano terra | | | | | | | | | | | | | | | | | | | | | | | | | | |
| PROPRIETARIO ATTUALE | | | | | | | | | CARATTERISTICHE PARTICOLARI E CONTESTO | | | | | | | | | PROPOSTE DI RESTAURO<br>Trasformare l'involucro esterno perché in violento contrasto con l'ambiente. | | | | | | | | |
