| COMUNE DI BERGAMO | | | | | | | | | INVENTARIO DEI BENI CULTURALI E AMBIENTALI | | | | | | | | | MONUMENTI | | | | | | | | | | | | | | | | | | | | | | | | | | |
| DENOMINAZIONE <u>Elementi murari del Baluardo di S. Lorenzo</u> | | | | | | | | | EPOCA <u>sec. XVI.</u> | | | | | | | | | NUMERO SCHEDA <u>02021131</u> | | | | | | | | | | | | | | | | | | | | | | | | | | |
| LOCALITA' <u>Città Alta</u> | | | | | | | | | VIA <u></u> | | | | | | | | | N. CIV. <u></u> | | | | | | | | | | | | | | | | | | | | | | | | | | |

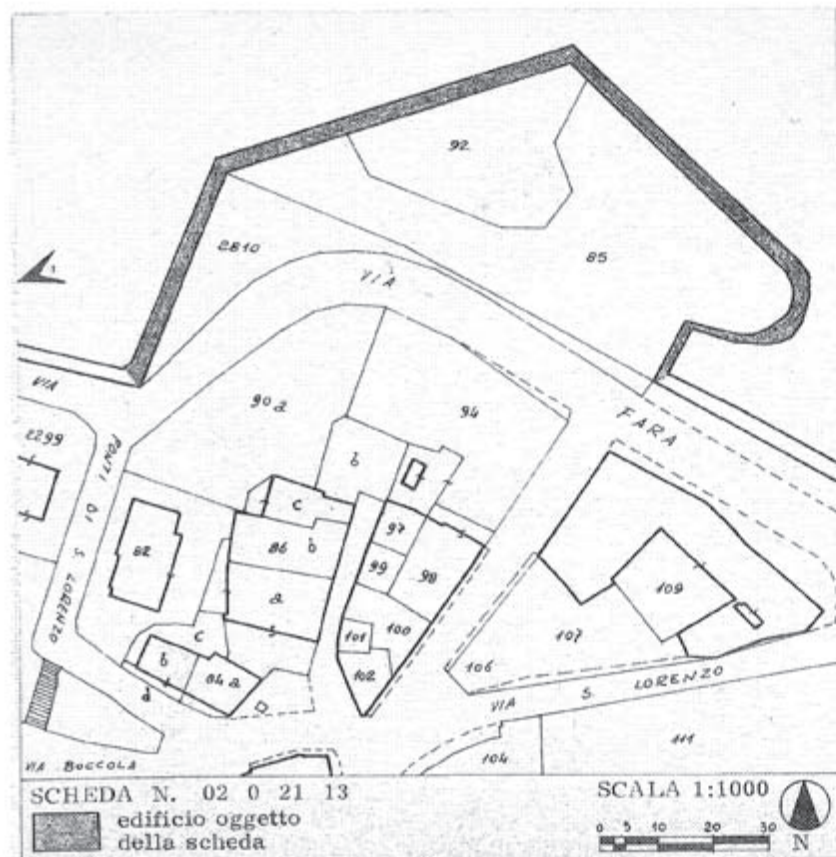
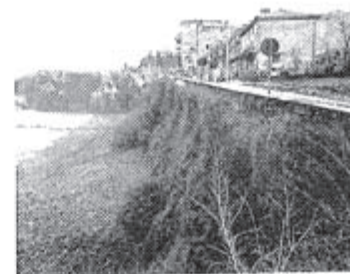
| COMUNE DI BERGAMO | | | | | | | | | INVENTARIO DEI BENI CULTURALI E AMBIENTALI | | | | | | | | | MONUMENTI | | | | | | | | | | | | | | | | | | | | | | | | | | |
|---|--|--|---|--|--|---|--|--|---|--|--|---|--|--|---|--|--|---|--|--|---|--|--|---|--|--|---|--|--|---|--|--|---|--|--|---|--|--|---|--|--|---|--|--|
| EPOCA DI COSTRUZIONE <u>Seconda metà sec. XVI.</u> | | | | | | | | | Perzione della cinta veneta cinquecento-<br>sca. Fianco rientrante nord: alto muro<br>verticale con buca cannoniera a nord (a<br>pertura ad arco ribassato). Orecchione<br>perfetta muratura verticale verso il<br>fianco rientrante, a scarpa verso la<br>faccia est. Faccia: muro scarpato dal-<br>CARATTERISTICHE PARTICOLARI <u>Nel fianco rien (°)</u><br>trante, a sud alcune pietre smussate<br>segnano l'antica presenza (forse) di u<br>na cannoniera a cielo libero. Tutta la<br>faccia attorniante lo sperone angolare<br>è tagliata nella viva roccia (per buo-<br>na parte della sua altezza). | | | | | | | | | STRUTTURE E MATERIALI <u>Il complesso murario<br/>è costituito quasi interamente da<br/>pietre squadrate di arenaria dispo-<br/>ste in corsi regolari. Nei tratti<br/>attornianti lo sperone sono impiega-<br/>te largamente pietre del conglomerato<br/>costituente la "montagnetta"<br/>(rozza questa parte della muratura<br/>e scarso il legante).</u> | | | | | | | | | | | | | | | | | | | | | | | | | | |
| BIBLIOGRAFIA <u>GACCA - ANYOL p. 32.</u> | | | | | | | | | CONTESTO INTERNO ED ESTERNO<br><u>Ampi spazi agricoli (prati) sotto il<br/>bastione.</u> | | | | | | | | | OSSERVAZIONI <u>La presenza di vegetazione<br/>sui muri e di accumuli di materiali<br/>alla base ne impedisce una lettura<br/>più precisa.</u> | | | | | | | | | | | | | | | | | | | | | | | | | | |

(°) la muratura grossolana. Attorno allo sperone angolare affioramenti rocciosi (formazione della montagnetta).

| COMUNE DI BERGAMO | | | | | | | | | INVENTARIO DEI BENI CULTURALI E AMBIENTALI | | | | | | | | | MONUMENTI | | | | | | | | | | | | | | | | | | | | | | | | | | |
|---|--|--|---|--|--|---|--|--|---|--|--|---|--|--|---|--|--|---|--|--|---|--|--|---|--|--|---|--|--|---|--|--|---|--|--|---|--|--|---|--|--|---|--|--|
| TRASFORMAZIONI <u>Sec. XIX demolizione delle<br/>tre garitte poste ai vertici. Rifatto<br/>in più riprese il parapetto.</u> | | | | | | | | | | | | | | | | | | PROPOSTE DI RESTAURO <u>Verifica e restauro<br/>del paramento. Togliere gli accumu-<br/>li di materiale ai piedi delle mura-<br/>glic. Togliere vegetazione.</u> | | | | | | | | | | | | | | | | | | | | | | | | | | |
