| 1 2 3 4 5 6 7 8 9 | | | | | | | | | 1 2 3 4 5 6 7 8 9 | | | | | | | | | 1 2 3 4 5 6 7 8 9 | | | | | | | | | | | | | | | | | | | | | | | | | | |
|---|--|--|---|--|--|---|--|--|---|--|--|---|--|--|---|--|--|---|--|--|---|--|--|---|--|--|---|--|--|---|--|--|---|--|--|---|--|--|---|--|--|--|--|--|
| COMUNE DI BERGAMO | | | | | | | | | | | | | | | | | | INVENTARIO DEI BENI CULTURALI E AMBIENTALI | | | | | | | | | | | | | | | | | | MONUMENTI | | | | | | | | |
| DENOMINAZIONE Edificio residenziale | | | | | | | | | | | | | | | | | | EPOCA Sec. XV-XVI-XVII-XIX-XX | | | | | | | | | | | | | | | | | | NUMERO SCHEDA | | | | | | | | |
| LOCALITA Città Alta | | | | | | | | | | | | | | | | | | viale Aquila Nera (prima e dopo '40) | | | | | | | | | | | | | | | | | | N. CIV. 4 | | | | | | | | |

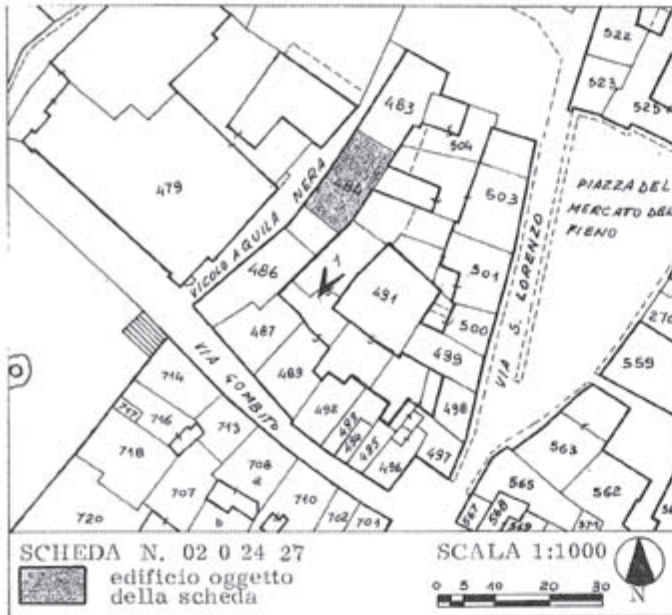
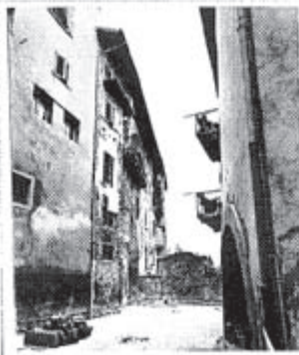
| 1 2 3 4 5 6 7 8 9 | | | | | | | | | 1 2 3 4 5 6 7 8 9 | | | | | | | | | 1 2 3 4 5 6 7 8 9 | | | | | | | | | | | | | | | | | | | | | | | | | | |
|---|--|--|---|--|--|---|--|--|---|--|--|---|--|--|---|--|--|---|--|--|---|--|--|---|--|--|---|--|--|---|--|--|---|--|--|---|--|--|---|--|--|--|--|--|
| STATO DI CONSERVAZIONE | | | A) Buono<br>B) Medio<br>C) Cattivo | | | STRUTTURA PORTANTE | | | A X C | | | PARTI COMPLEMENTARI | | | A B X | | | COPERTURA | | | A B X | | | INTERNO | | | A X C | | | UMIDITA | | | A Inesistente<br>B Tracce<br>C Rilevante | | | A X C | | | GRADO | | | | | |
| BIBLIOGRAFIA | | | | | | | | | | | | | | | | | | | | | | | | | | | | | | | | | | | | OSSERVAZIONI Edificio estremamente degradato sia dal punto di vista statico che da quello compositivo. Il frazionamento della proprietà non ha (&) | | | | | | | | |

- (&) mai permesso un intervento unitario. Nei sotterranei esisteva una galleria in parte impraticabile che si dirigeva verso est (non è stato possibile il rilevamento). L'edificio è strettamente connesso all'edificio attiguo a sud.

| 1 2 3 4 5 6 7 8 9 | | | | | | | | | 1 2 3 4 5 6 7 8 9 | | | | | | | | | 1 2 3 4 5 6 7 8 9 | | | | | | | | | | | | | | | | | | | | | | | | | | |
|---|--|--|---|--|--|---|--|--|---|--|--|---|--|--|---|--|--|---|--|--|---|--|--|---|--|--|---|--|--|---|--|--|---|--|--|---|--|--|---|--|--|--|--|--|
| TRASFORMAZIONI Unificazione dei tre edifici nel XVII sec. Interventi nel XIX sec.: formazione dei balconi su mensole dell'apertura accanto al portale. Interventi sporadici fino ai giorni nostri su aperture e negli interni. Formazione della terrazza dopo il 1955. | | | | | | | | | | | | | | | | | | CARATTERISTICHE PARTICOLARI Fronte ovest: nella chiave di volta del portale cartella a cartocci attorno a stemma sormontato da cherubino. Tutte le aperture con spigoli smussati. Aperture rettangolari del P.T. e balcone con ringhiera neoclassica. Zoccolatura. Fronte est: tracce ben visibili degli innesti tra i diversi edifici: l'edificio centrale pre (2) | | | | | | | | | | | | | | | | | | PROPOSTE DI RESTAURO Fronte ovest: rifacimento degli intonaci; ricomposizione dell'apertura rettangolare a P.T., revisione dei serramenti delle (+) | | | | | | | | |

- (+) finestre. Modificazione della pavimentazione dell'androne. Fronte est: revisione dei contorni, dei serramenti, abolizione di tettoie, intonacatura del fronte lasciando in evidenza elementi di connotazione storica. Restauro statico, rifacimento totale della copertura.
