1	2	3	4	5	6	7	8	9	1	2	3	4	5	6	7	8	9	1	2	3	4	5	6	7	8	9									
COMUNE DI BERGAMO									INVENTARIO DEI BENI CULTURALI E AMBIENTALI									MONUMENTI																	
DENOMINAZIONE Edificio residenziale									(prima e dopo il '40)									EPOCA Sec.XVI-XVIII-XX																	
LOCALITÀ Città alta - Porta Dipinta									via Porta Dipinta									N. civ. 9-11																	
CATATO Com.Cens. Bergamo città FG.5 - MP.1019-1020-1022																		0 2 0 3 3 1 1																	
PROPRIETÀ privata									USO ATTUALE residenza																										
STATO DI CONSERVAZIONE			A Buono	B Medio	C Cattivo	STRUTTURA PORTANTE			X B C	PARTI COMPLEMENTARI			X B C	COBERTURA			X B C	INTERNO			X B C	UMIDITÀ			A Inesistente	B Tracce	C Rilevante				GRADO				
PROTEZIONE ESISTENTE			DM. 4.1.1957 PRG. 1969 NA art.11																											3					
PROTEZIONE PROPOSTA			P.P.R.C.																																
DATI CRONOLOGICI									DATI TIPOLOGICI									DATI TECNICI

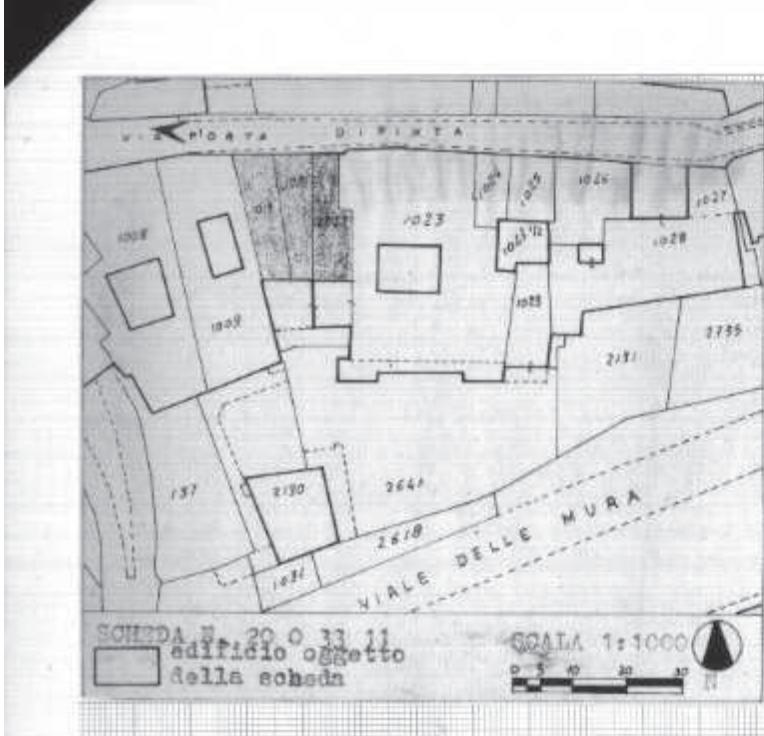
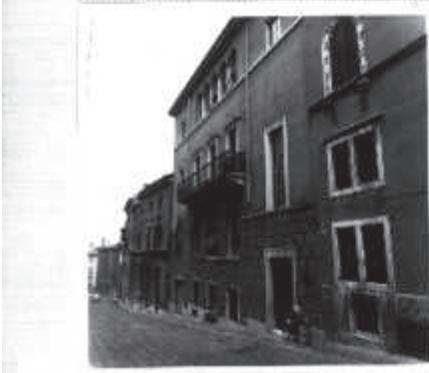
Fronte su strada: l'alta zoccolatura a bugnato liscio comprende il P.T. e parte del 1°P. e termina con una fascia smodanata. Finestre del 1°P. con arco a bugnato; 2°P. finestre con cima liscia. 3°P. marcadavanzale e colonnine dal capitello in stile dorico. Finestre con tapparelle. (2)									Demolire l'attico e ripristinare il tetto, a spioventi.																	
PROPRIETARIO ATTUALE									CONTESTO INTERNO ED ESTERNO									UTILIZZAZIONE PROPOSTA																	
																		l'attuale - residenza																	
BIBLIOGRAFIA																		OSSERVAZIONI																	
																		La posizione degli antichi fronti a sud corrisponde a quella dell'attuale loggia al 3°P. Al corpo di (xx)																	
DOCUMENTI ANNESSI																		REDATTA DA																	
																		IL																	
Vedi nel retro della scheda elementi di identificazione grafica e fotografico									SI deve proteggere il contesto interno									CONTROLLATA DA SANBRO ANGELO ARCH. 23 MAR. 1976

- (*) arcuate. Grande balcone su mensole al 2°P.
 Vano scale con ingresso rettangolare e alta finestra sfalsati rispetto ai piani; loggia su colonnine al 3°P.
 Fronte sud: finestre a bifora, ad arco ribassato e a pieno centro, rettangolari, riescono a mantenere l'antica suddivisione dei fronti dei tre edifici distinti. Solo l'ultimo piano è uniformato da una lunga balaustrata su cui si apre una loggia su pilastrini.

(*) Fronte sud sostanzialmente in stile neo-romanesco; con mattoni a vista: le parti intonacate, riquadrate da motivi geometrici monocromi. Bifora con pilastro poligonale e davanzale dentellato. Loggia sui pilastri dai capitelli composti che sostengono lungo architrave in legno con mensole intagliate. Sotto grotta decorato a motivo geometrico. Grotta con travetti a vista intagliati.
