1	2	3	4	5	6	7	8	9	1	2	3	4	5	6	7	8	9	1	2	3	4	5	6	7	8	9										
COMUNE DI BERGAMO									INVENTARIO DEI BENI CULTURALI E AMBIENTALI												MONUMENTI															
DENOMINAZIONE Istituto Padre Monti									EPOCA Sec.XVI-XIX-XX prima e dopo 1940												NUMERO SCHEDA															
LOCALITÀ Borgo Canale									via Sudorna												n. civ. 11-11A															
CATATO Com. cens. Valle d'Astino / fg. 9 / nn. 743-744-755																					0   3   1   0   2   1   7															
PROPRIETÀ ente religioso									USO ATTUALE pensionato																											
STATO DI CONSERVAZIONE	A Buono	B Moderato	C Cattivo	STRUTTURA PORTANTE	X	B	C	PARTI COMPLEMENTARI	X	B	C	COPERTURA	X	B	C	INTERNO	X	B	C	UMIDITÀ	A Inossidabile	B Trace	C Estremamente					GRADO								
PROTEZIONE ESISTENTE	DM. 14/3/67 PRG 1969: N.A. art; 11																														3					
PROTEZIONE PROPOSTA	PPRC

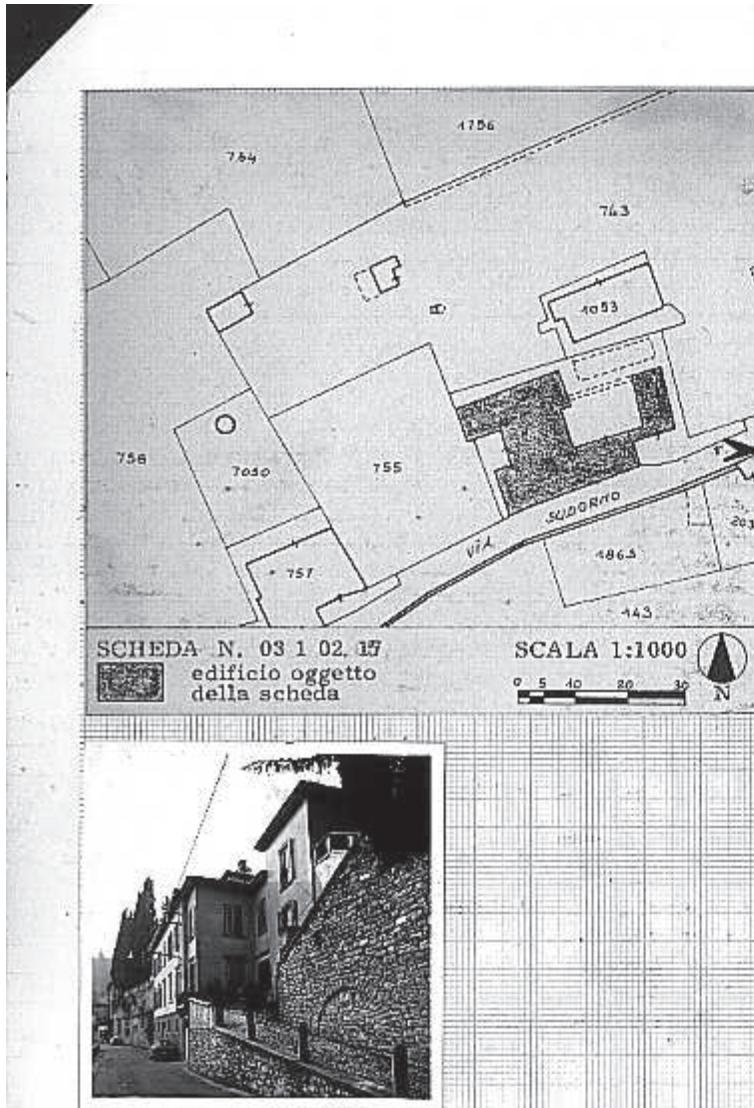
- ELEMENTI DI IDENTIFICAZIONE GRAFICA E CIVICO
- (\*) stre quadrate con inferriate. Alta zoccolatura a riquadri e marcipano. Al 1°P. massiccio balcone. Sul lato ovest del cortile portico a due arcate a pieno centro su colonne. Apertura arretrata al P.T. in cortile. Addossata al fronte ovest veranda su colonnine in ferro e copertura piana: grandi aperture arcuate.

- (\*\*\*) ficio. A est, a file strada, muro di sostegno con arcature temponate e leggermente scernuto: pietre a corsi regolari. A ovest muro di sostegno. Il lato nord del cortile è formato da alto muro di contenimento sovrastato da balaustra. A est campo da foot-ball sorretto da muretti in C.A. Una baracca usc conigliera e un pollaio in muratura con tetto a falde. Parte ovest del giardino con simbole geometriche. Piante d'alto fusto.

- (\*\*) acciottolato. Cortile pavimentato in mattonelle di cemento. Parte del giardino in ghiaie e in acciottolato. Muro di cinta del giardino e parapetto a sud in prismi non intonacate.

- (\*\*) conigliera e finta grotta. Sistemare la veranda.
