| COMUNE DI BERGAMO | | | | | | | | | | INVENTARIO DEI BENI CULTURALI E AMBIENTALI | | | | | | | | | | MONUMENTI | | | | | | | | | |
| DENOMINAZIONE <u>Laboratorio Istituto Padre Monti</u> | | | | | | | | | | EPOCA <u>sec. XX (prima 1940)</u> | | | | | | | | | | NUMERO SCHEDA | | | | | | | | | |
| LOCALITÀ <u>Borgo Canale</u> | | | | | | | | | | VIA <u>Sudorno</u> | | | | | | | | | | N. CIV. <u>11</u> | | | | | | | | | |

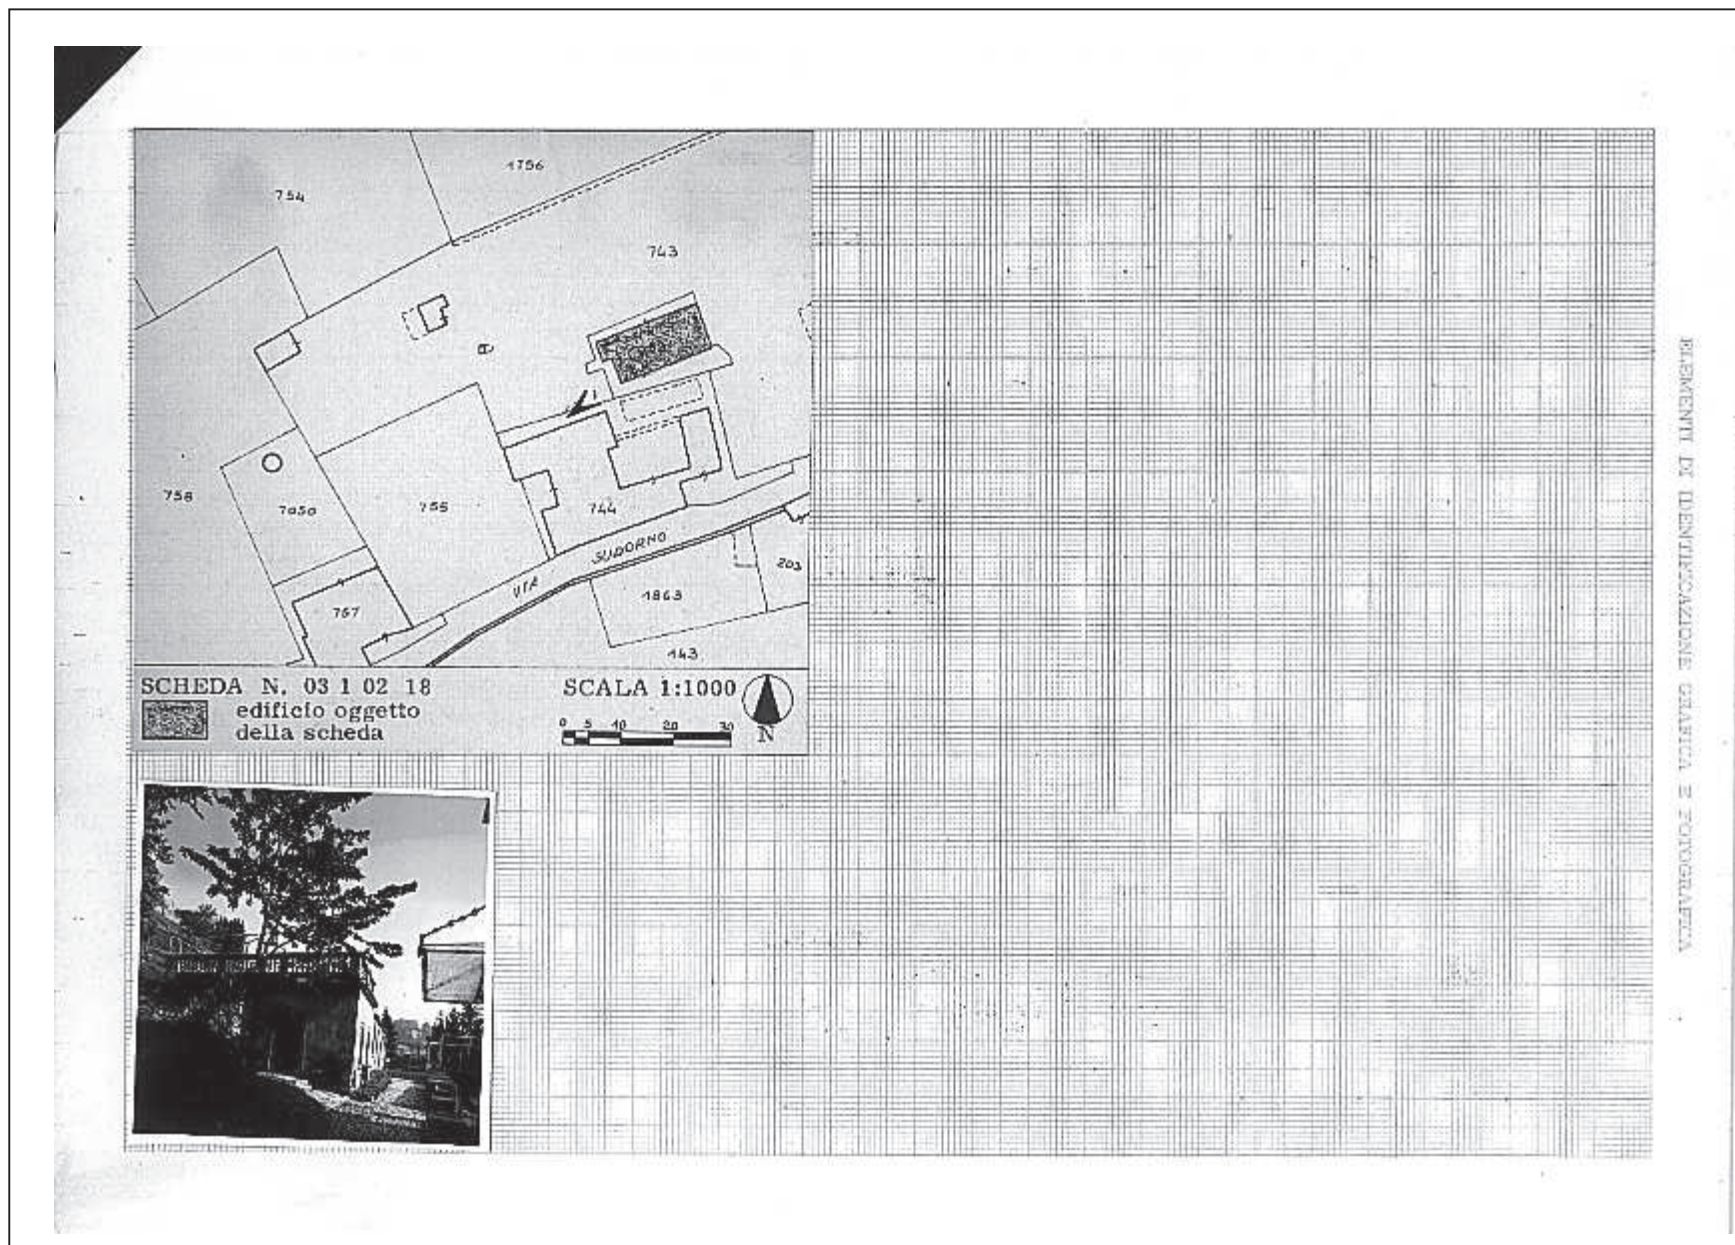
| COMUNE DI BERGAMO | | | | | | | | | | INVENTARIO DEI BENI CULTURALI E AMBIENTALI | | | | | | | | | | MONUMENTI | | | | | | | | | |
|---|--|--|--|--|--|--|--|--|--|---|--|--|--|--|--|--|--|--|--|---|--|--|--|--|--|--|--|--|--|
| STATO DI CONSERVAZIONE <input type="checkbox"/> A Buono <input type="checkbox"/> B Medio <input type="checkbox"/> C Cattivo | | | | | | | | | | STRUTTURA PORTANTE <input checked="" type="checkbox"/> X <input type="checkbox"/> B <input type="checkbox"/> C | | | | | | | | | | PARTI COMPLEMENTARI <input type="checkbox"/> A <input checked="" type="checkbox"/> X <input type="checkbox"/> C | | | | | | | | | |
| | | | | | | | | | | COBERTURA <input type="checkbox"/> A <input type="checkbox"/> B <input checked="" type="checkbox"/> X | | | | | | | | | | INTERNO <input type="checkbox"/> A <input type="checkbox"/> B <input checked="" type="checkbox"/> X | | | | | | | | | |
| | | | | | | | | | | UMIDITÀ <input type="checkbox"/> A Inesistente <input type="checkbox"/> B Tracce <input type="checkbox"/> C Rilevabile | | | | | | | | | | <input type="checkbox"/> A <input checked="" type="checkbox"/> X <input type="checkbox"/> C | | | | | | | | | |
| BIBLIOGRAFIA | | | | | | | | | | DOCUMENTI ANNESSI <u>v. scheda n.0310217.</u> | | | | | | | | | | OSSERVAZIONI <u>Priva di alcun valore architettonico e ambientale.</u> | | | | | | | | | |

| COMUNE DI BERGAMO | | | | | | | | | | INVENTARIO DEI BENI CULTURALI E AMBIENTALI | | | | | | | | | | MONUMENTI | | | | | | | | | |
|---|--|--|--|--|--|--|--|--|--|---|--|--|--|--|--|--|--|--|--|---|--|--|--|--|--|--|--|--|--|
| TRASFORMAZIONI | | | | | | | | | | CARATTERISTICHE PARTICOLARI <u>Copertura a terrazza con balaustra a colonnine fra piccoli pilastri. Una fontanella in pietra addossata al fronte sud. Scalatta esterna costruita con materiali di recupero.</u> | | | | | | | | | | PROPOSTE DI RESTAURO <u>Ristrutturazione totale.</u> | | | | | | | | | |
