1	2	3	4	5	6	7	8	9	1	2	3	4	5	6	7	8	9	1	2	3	4	5	6	7	8	9		
COMUNE DI BERGAMO									INVENTARIO DEI BENI CULTURALI E AMBIENTALI												MONUMENTI							
DENOMINAZIONE Villino Franza									EPoca sec.XX(prima del 1940)												NUMERO SCHEDA							
LOCALITÀ Borgo Canale									via Sudorno												n. civ. 12D							
CATASTO Com. cens. Valle d'Astino / fg. 9/mp. 1914																					0 3 1 0 2 2 4							
PROPRIETÀ privata									USO ATTUALE residenza																			
STATO DI CONSERVAZIONE	A Deteriorato	B Medioocre	C Buono	STRUTTURA PORTANTE	X	B	C	PARTI COMPLEMENTARI	X	B	C	COPERTURA	X	B	C	INTERNO	X	B	C	UMIDITÀ	A Incisivo	B Trans.	C Rilevante					GRADO
PROTEZIONE ESISTENTE									D.M. 14/3/67 PRG 1969: N.A. art. 11																			
PROTEZIONE PROPOSTA									PPRC																			
DATI CHRONOLOGICI									DATI TIPOLOGICI												DATI TRONICI							
EPoca DI COSTRUZIONE Sec. XX prima del 1940									Edificio isolato, pianta irregolarmente rettangolare. 3 piani. Tetto a padiglione. Ingresso rettangolare al 1°P. sul fronte nord. Finestre arcuate: sul fronte sud a bifora e trifore. Al 2°P. il fronte est arretra creando una terrazza con copertura poggiante su pi(°) CA

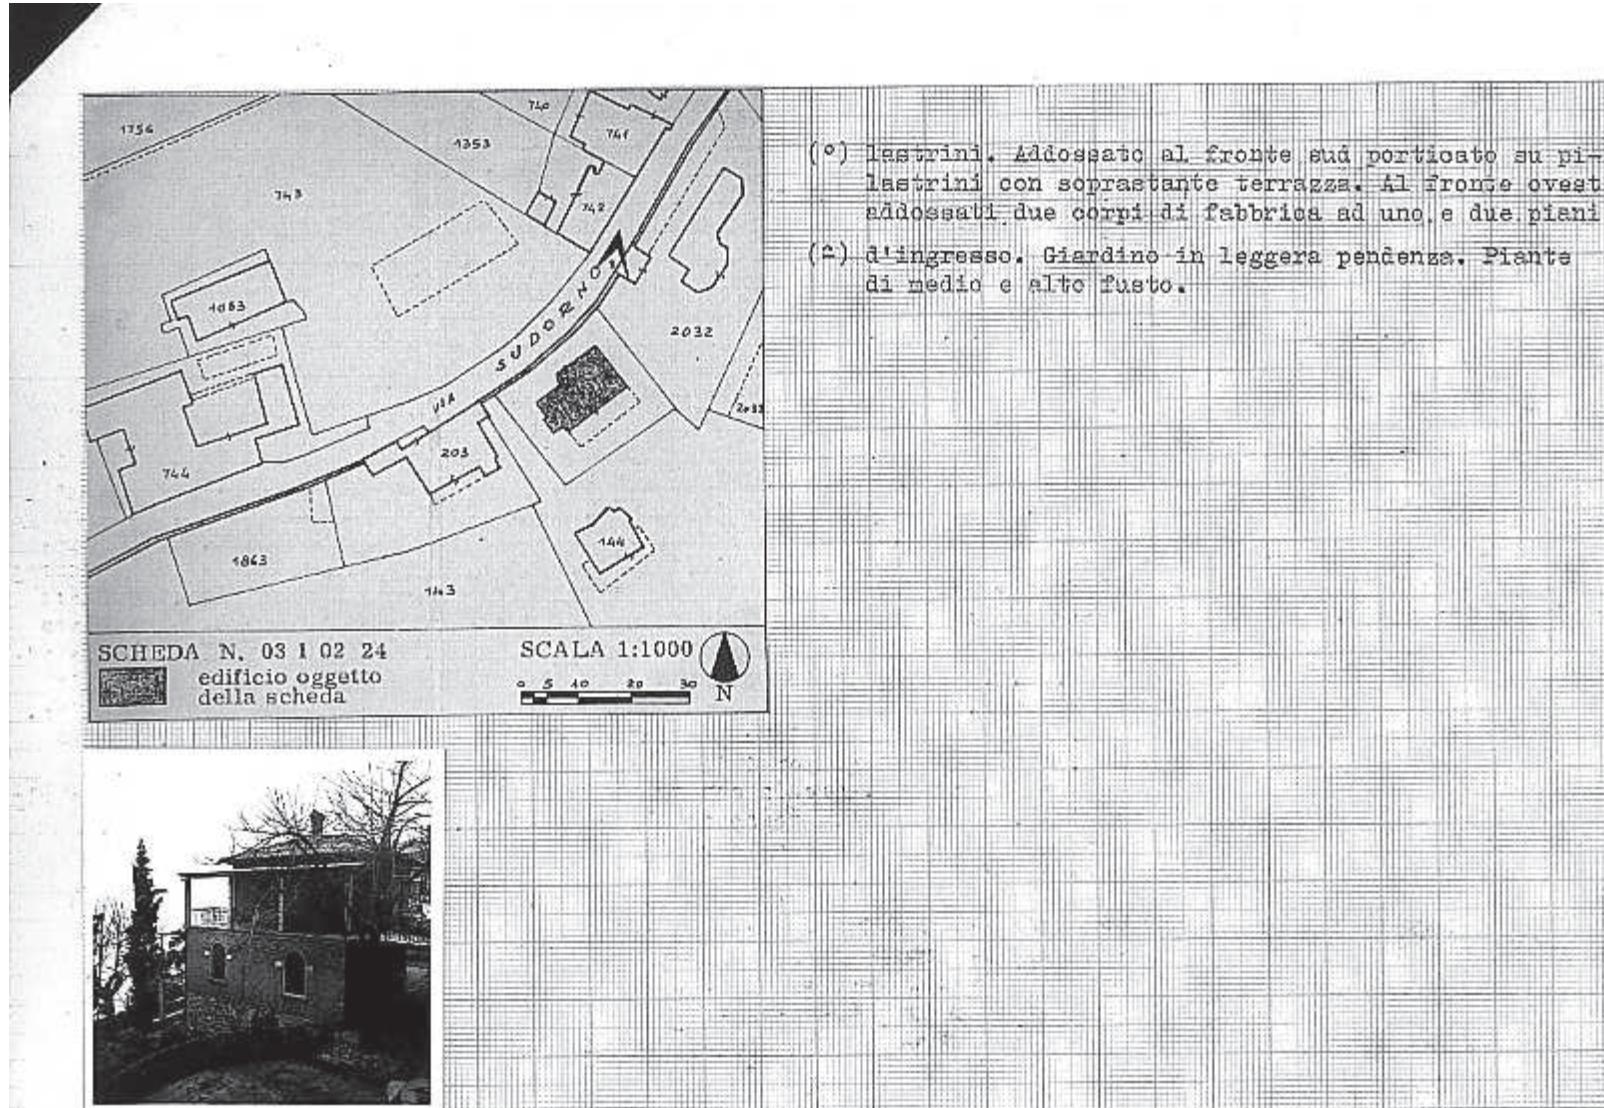
TRASFORMAZIONI Aggiunti in epoca successiva la copertura della terrazza a est e il portico a sud.																					Sostituire la tettoia in ondulato plastico.							
PROPRIETARIO ATTUALE																					UTILIZZAZIONE PROPOSTA							
																					L'attuale = residenza.							
BIBLIOGRAFIA																					OSSERVAZIONI							
DOCUMENTI ANNESSI																												
Vedi nel rospo della scheda elementi di identificazione grafica e fotografica									Si deve proteggere il contesto interno X X Si deve proteggere il contesto esterno X X												REDATTA DA <i>[Autografo]</i> IL							
																					CONTROLLATA DA SANDRO <i>[Autografo]</i> IL 10 OTT. 1974							
																					REVISIONATA DA <i>[Autografo]</i> IL							
1	2	3	4	5	6	7	8	9	1	2	3	4	5	6	7	8	9	1	2	3	4	5	6	7	8	9
