1	2	3	4	5	6	7	8	9	1	2	3	4	5	6	7	8	9	1	2	3	4	5	6	7	8	9																		
COMUNE DI BERGAMO									INVENTARIO DEI BENI CULTURALI E AMBIENTALI												MONUMENTI																							
DENOMINAZIONE Edificio residenziale									EPOCA sec.XX (prima 1940)												NUMERO SCHEDEA																							
LOCALITÀ Borgo Canale									via Sudorno												n. civ. 6A																							
CATATO C. cens. Valle d'Astino / fg. 10 / mp. 200																																												
PROPRIETÀ privata									USO ATTUALE residenza																																			
STATO DI CONSERVAZIONE			<input checked="" type="checkbox"/> A Buono	<input type="checkbox"/> B Medio	<input type="checkbox"/> C Cattivo	STRUTTURA PORTANTE			<input checked="" type="checkbox"/> A	<input type="checkbox"/> B	<input type="checkbox"/> C	PARTI COMPLEMENTARI			<input checked="" type="checkbox"/> X	<input type="checkbox"/> B	<input type="checkbox"/> C	COBERTURA			<input checked="" type="checkbox"/> X	<input type="checkbox"/> B	<input type="checkbox"/> C	INTERNO			<input checked="" type="checkbox"/> X	<input type="checkbox"/> B	<input type="checkbox"/> C	UMIDITÀ			<input checked="" type="checkbox"/> A Incolore	<inpu

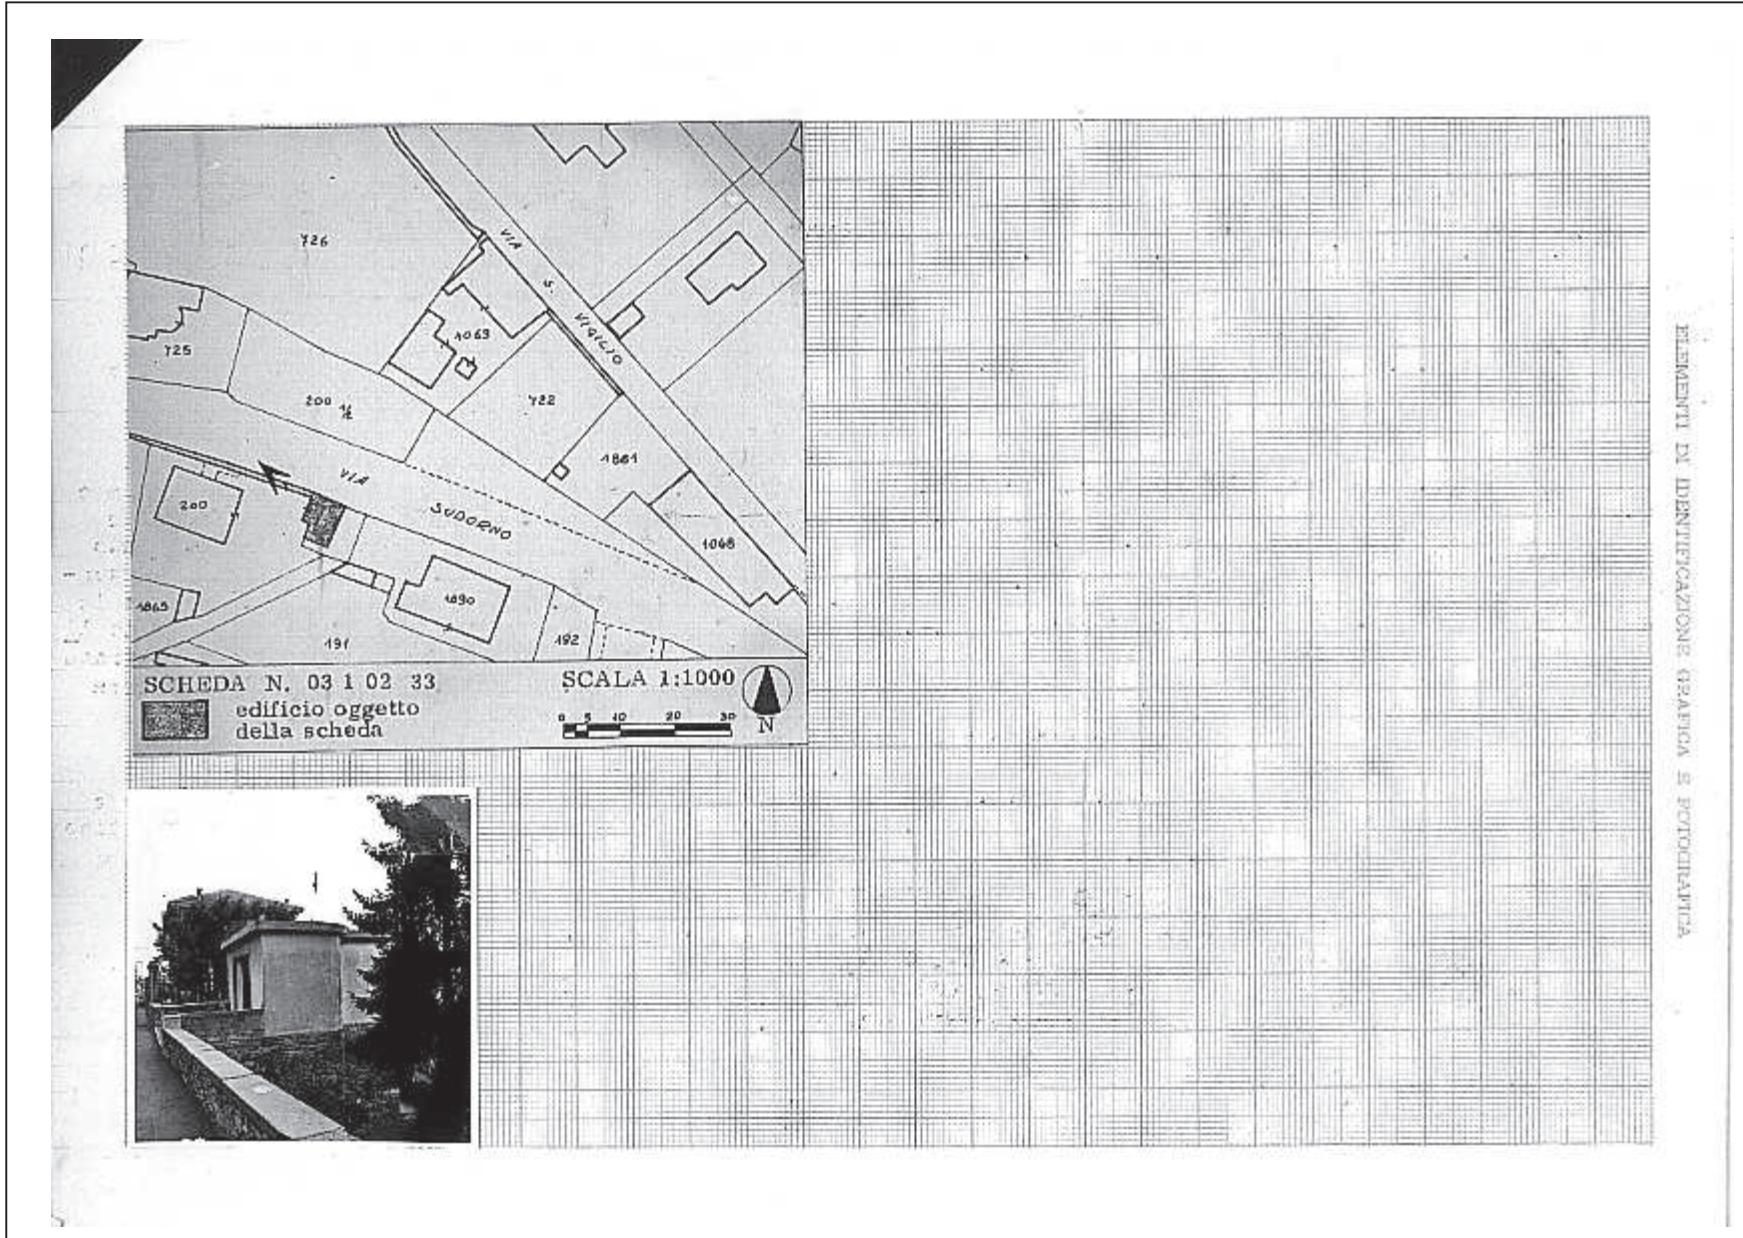
PROTEZIONE ESISTENTE			D.M. 14/3/67 PRG 1969: N.A. art. 11																																									
PROTEZIONE PROPOSTA			PPRC																																									
DATI CRONOLOGICI									DATI TIPOLOGICI												DATI TECNICI																							
EPOCA DI COSTRUZIONE Sec. XX prima del 1940.									Edificio isolato. Pianta irregolarmente rettangolare. 2 piani. Copertura piana. 1°P. del fronte nord leggermente staccato dal filo strada con ingresso principale rettangolare. Fronte sud: porta finestra al P.T. e balcone al 1°P. Terrazza addossata al P.T. del fronte												STRUTTURE E MATERIALI Muratura in pietrame (P.T. a vista) e mattoni. Solai e tetto in laterizi e cemento. Manto in eternit. Al 1°P. fronti intonacate. Contorni in cemento. Balcone in G.A. Antistante l'ingresso spazio libero asfaltato e muretti in pietrame intonacato. Tettoia della terrazza in ondulato plastico.

TRASFORMAZIONI									CARATTERISTICHE PARTICOLARI /est. L'ingresso a nord incorniciato da ampio contorno rettangolare. Sopra il fronte piccolo timpano. Bassa zoccolatura. Il P.T. è completamente in pietre squadrate a vista. Una finestra circolare.												PROPOSTE DI RESTAURO Demolizione totale e ripristino dell'imboccato dell'antico vicolo posto a est.																							
PROPRIETARIO ATTUALE																					UTILIZZAZIONE PROPOSTA Area verde privata.																							
BIBLIOGRAFIA									CONTESTO INTERNO ED ESTERNO Antistante l'ingresso sul fronte nord, spazio libero delimitato da bassi muretti. Terrazza a est con pergola e tettoia.												OSSERVAZIONI A est di questo edificio sfocia l'antico vicolo che collegava via Sudorno a via Borgo Canale.																							
DOCUMENTI ANNESSI V. Scheda n.0310232.																					REDATTA DA																							
Vedi nel retro della scheda elementi di identificazione grafica e fotografica									SI deve proteggere il contesto interno <input checked="" type="checkbox"/> <input type="checkbox"/>												il
