1									2									3																										
COMUNE DI BERGAMO																		INVENTARIO DEI BENI CULTURALI E AMBIENTALI																		MONUMENTI								
DENOMINAZIONE <u>Piccolo edificio ad uso agricolo</u>																		EPOCA <u>XIX Secolo ?</u>																		NUMERO SCHEDA								
LOCALITÀ <u>VIA Tre Armi</u>																		N. CIV. <u></u>																		0 3 2 1 5 0 6								
CATASTO <u>Valle d'Astino foglio 10; mappale 80; partita 1481</u>																		USO ATTUALE <u>nessuno - rudere</u>																										
PROPRIETÀ <u>privata</u>																		STRUTTURA PORTANTE <u>A B X</u>																		GRADO								
STATO DI CONSERVAZIONE <u>A Buono B Medio C Cattivo</u>																		PARTI COMPLEMENTARI <u>A B X</u>																		COPERTURA <u>A B X</u>								
																		INTERNO <u>A B X</u>																		UMIDITÀ <u>A Inesistente B Tracce C Rilevante</u>

* aggiornamento: piano particolareggiato dei colli marzo 1982 Comune di Bergamo

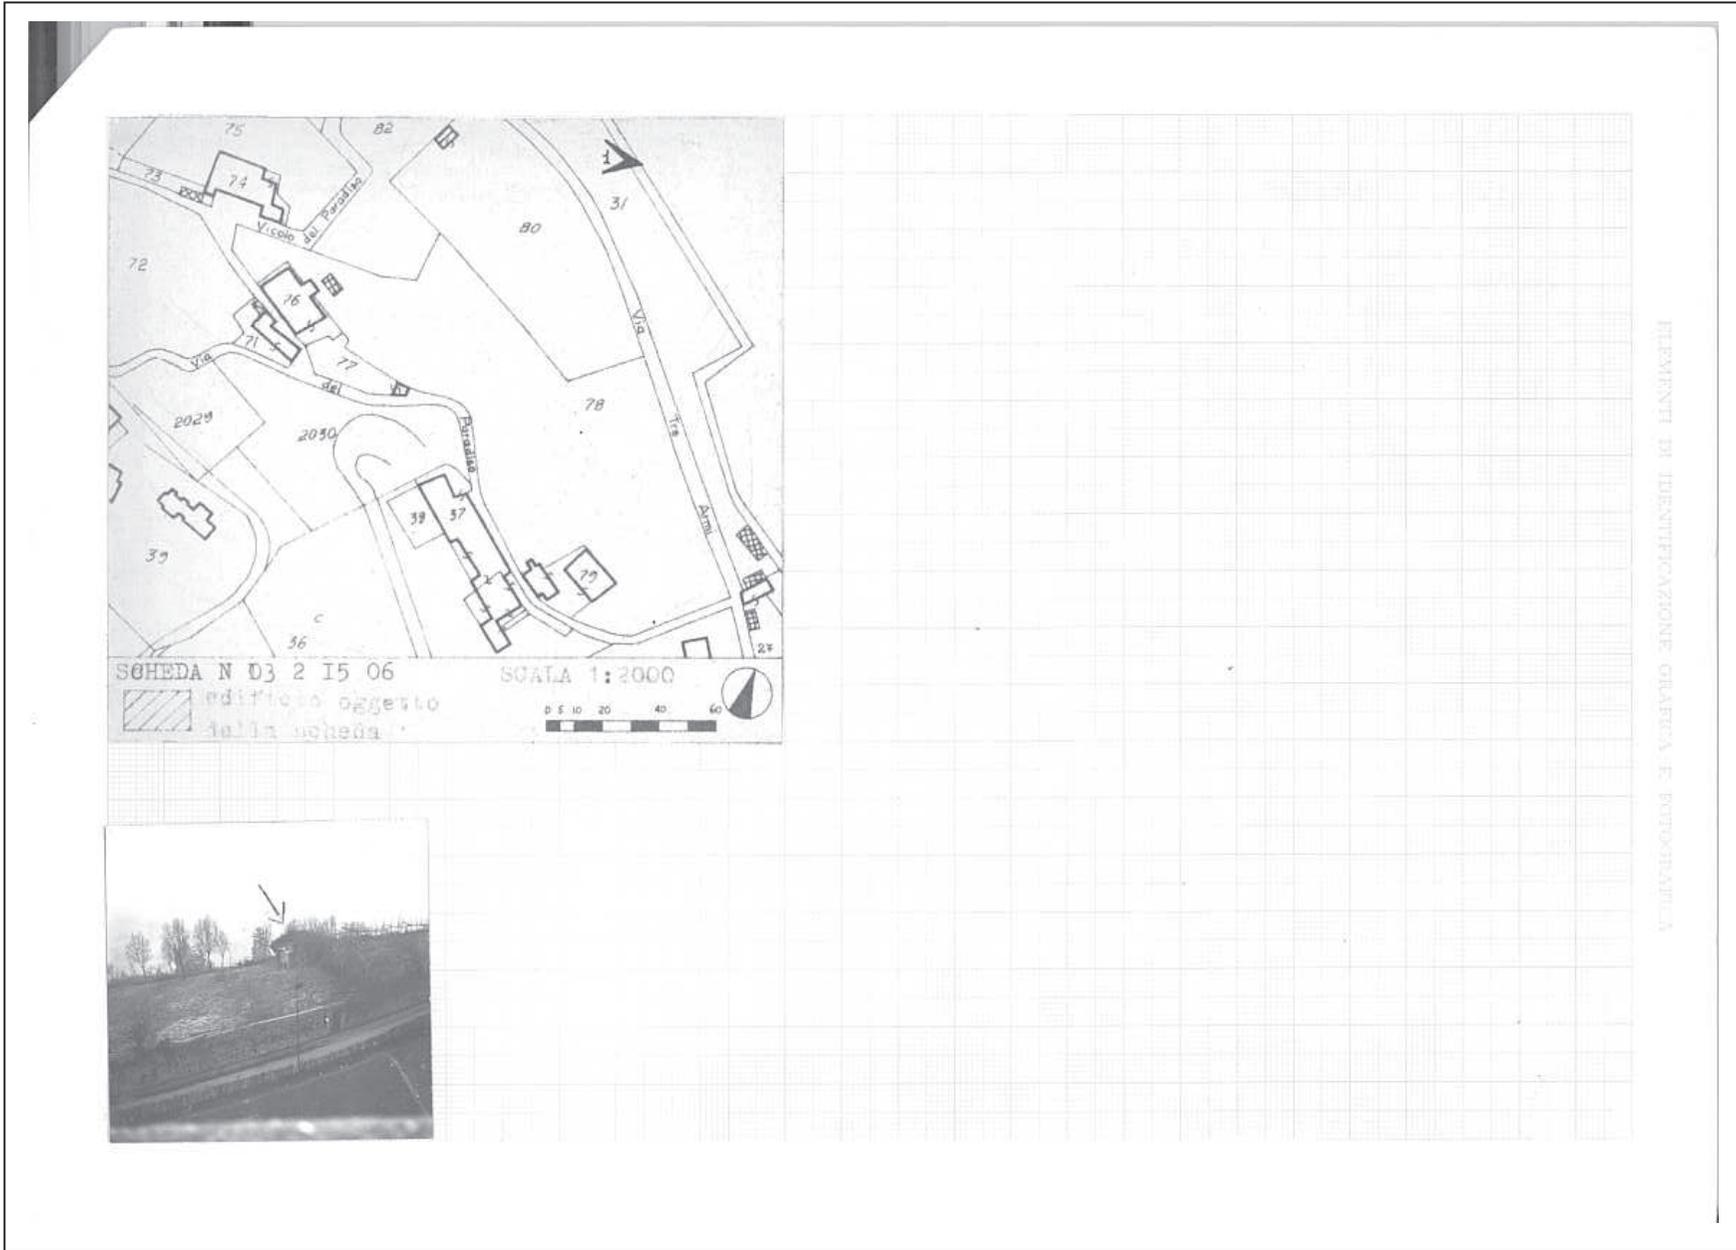
CONTESTO INTERNO ED ESTERNO																										
																		<u>Ortaglie</u>																		OSSERVAZIONI								
BIBLIOGRAFIA																																				<u>Il tetto è quasi del tutto crollato.</u>								
DOCUMENTI ANNESSI																																				REDATTA DA <u>Colmuto Lobba</u> IL <u>Nov/1972</u>								
<u>Neg. 2.55.7.</u>																		Si deve proteggere il contesto interno <u>SI</u> <u>NO</u>																		CONTROLLATA DA <u>Istituto per il Restauro delle Arti e delle Architetture</u> IL <u>8 MAR 1973</u>								
Vedi nel retro della scheda elementi di identificazione grafica e fotografica																		Si deve proteggere il contesto esterno <u>SI</u> <u>NO</u>																		REVISIONATA DA <u></u> IL <u>2 MAG 1973</u>
