| 1 2 3 4 5 6 7 8 9 | | | | | | | | | 1 2 3 4 5 6 7 8 9 | | | | | | | | | 1 2 3 4 5 6 7 8 9 | | | | | | | | | | | | | | | | | |
|--|--|--|--|--|--|---|--|--|--|--|--|---|--|--|--|--|--|---|--|--|---|--|--|---|--|--|---|--|--|--|--|--|--|--|--|
| COMUNE DI BERGAMO | | | | | | | | | PIANO PARTICOLAREGGIATO A CONTENUTO PAESISTICO DEI COLLI | | | | | | | | | INVENTARIO DEI BENI CULTURALI AMBIENTALI | | | | | | | | | MONUMENTI | | | | | | | | |
| DENOMINAZIONE edificio di servizio | | | | | | | | | EPOCA sec. XX | | | | | | | | | NUMERO SCHEDA | | | | | | | | | | | | | | | | | |
| LOCALITÀ S. Vigilio | | | | | | | | | VIA S. Vigilio | | | | | | | | | N. CIV. | | | | | | | | | | | | | | | | | |

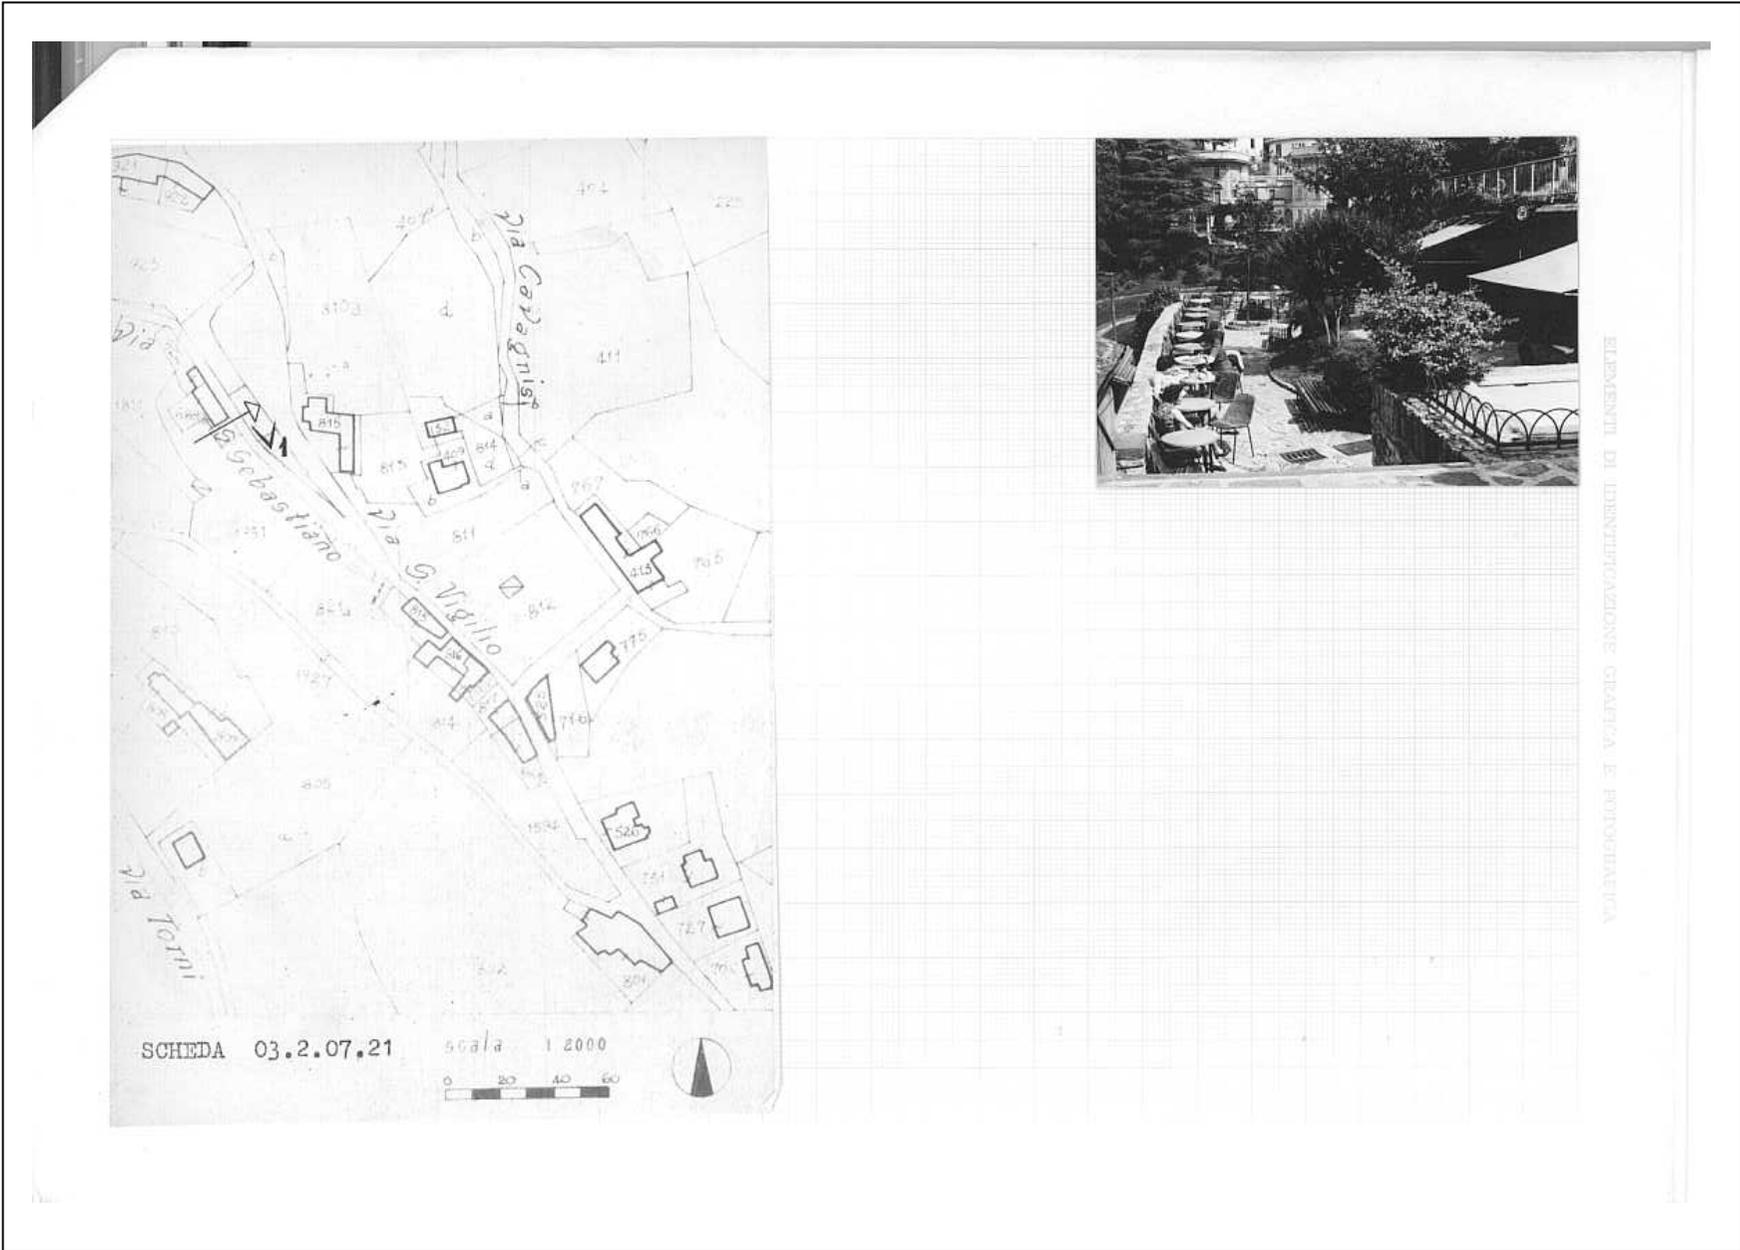
| 1 2 3 4 5 6 7 8 9 | | | | | | | | | 1 2 3 4 5 6 7 8 9 | | | | | | | | | 1 2 3 4 5 6 7 8 9 | | | | | | | | | | | | | | | | | |
|--|--|--|--|--|--|---|--|--|--|--|--|---|--|--|--|--|--|---|--|--|---|--|--|---|--|--|---|--|--|--|--|--|--|--|--|
| NEG. C 24.34 | | | | | | | | | | | | | | | | | | | | | | | | | | | | | | | | | | | |

| 1 2 3 4 5 6 7 8 9 | | | | | | | | | 1 2 3 4 5 6 7 8 9 | | | | | | | | | 1 2 3 4 5 6 7 8 9 | | | | | | | | | | | | | | | | | |
|--|--|--|--|--|--|---|--|--|--|--|--|---|--|--|--|--|--|---|--|--|---|--|--|---|--|--|---|--|--|--|--|--|--|--|--|
| 1960 c.: vengono demoliti due edifici detti "alcazar" e "villa del sole" e creata l'attuale sistemazione (in una lapide: 1958) | | | | | | | | | locale seminterrato posto sotto la nuova piazzola | | | | | | | | | muri di pietra a vista terrazzo lastricato | | | | | | | | | | | | | | | | | |
| Comune di Bergamo | | | | | | | | | terrazzo belvedere attrezzato per il bar | | | | | | | | | | | | | | | | | | | | | | | | | | |
