1 2 3 4 5 6 7 8 9									1 2 3 4 5 6 7 8 9									1 2 3 4 5 6 7 8 9											
<b>COMUNE DI BERGAMO</b>									PIANO PARTICOLAREGGIATO A CONTENUTO PAESISTICO DEI COLLI									INVENTARIO DEI BENI CULTURALI AMBIENTALI									MONUMENTI		
DENOMINAZIONE <b>edificio residenziale con ristorante</b>									EPOCA <b>sec. XVIII?</b>									NUMERO SCHEDA											
LOCALITÀ <b>S. Sebastiano</b>									VIA <b>Botta di S. Sebastiano</b>									N. CIV. <b>5</b>									0 3   2 0   8 1   2		
CATASTO <b>Valle d'Astino, F 6, mp 85I</b>									USO ATTUALE <b>ristorante + abitazione (1 famiglia)</b>																				
I - STRUTTURA PORTANTE <input checked="" type="checkbox"/> B <input type="checkbox"/> C			II - PARTI COMPLEMENTARI <input checked="" type="checkbox"/> B <input type="checkbox"/> C			III - COPERTURA <input checked="" type="checkbox"/> B <input type="checkbox"/> C			IV - INTERNO <input checked="" type="checkbox"/> B <input type="checkbox"/> C			V - UMIDITÀ			A Inesistente B Tracce C Rilevante			<input checked="" type="checkbox"/> B <input type="checkbox"/> C			I			GRADO

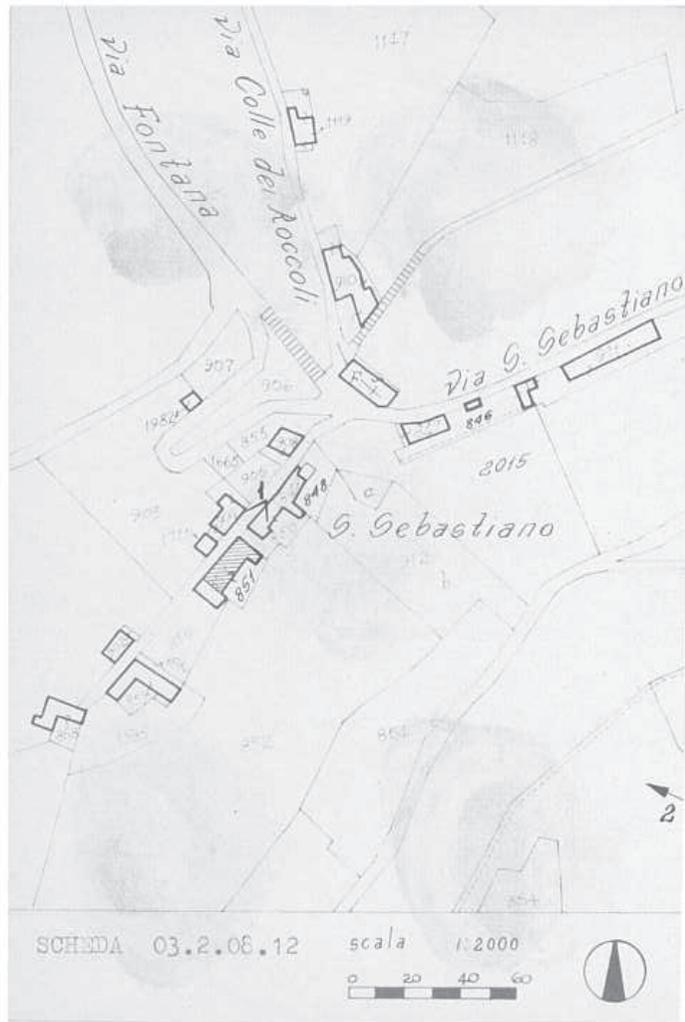
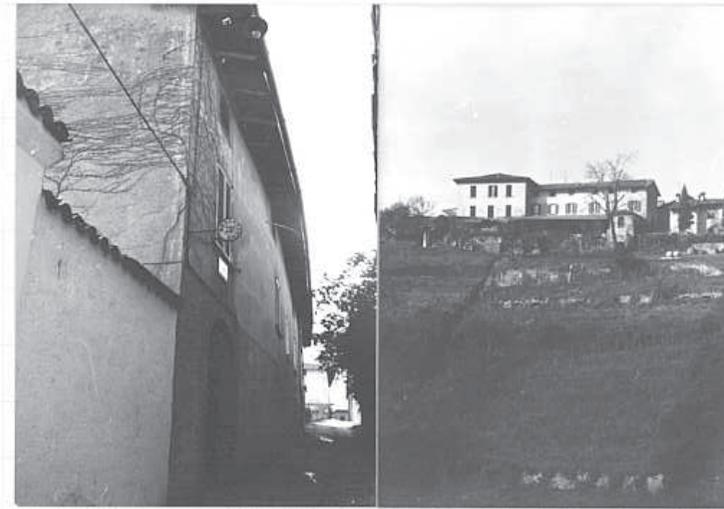
PROTEZIONE ESISTENTE									STATO DI CONSERVAZIONE									A Buono			II			3					
PROTEZIONE PROPOSTA									B Medioero									C Cattivo			III								
IV																		V											
DATI CRONOLOGICI									DATI TIPOLOGICI									STRUTTURE E MATERIALI											
parte più antica del complesso, corrispondente a un edificio segnato nella mappa 1808									edificio su strada legato con quello della scheda 03.2.08.13									muri misti											
1920 c. = aggiunta l'ala a 1 piano verso valle (cucina)									pianta rettangolare (corpo principale)									solai di legno											
1936 = ristrutturazione									altezza di 2 piani + sottotetto									aperture: contorni di arenaria											
1967 c. = tettoia in ondolux sulla terrazza									copertura a 2 falde									tetto con manto di coppi											
1977 = rifacimento del tetto									ala a 1 piano verso valle									esterno: intonaco grigio

PROPRIETARIO ATTUALE									CARATTERISTICHE PARTICOLARI E CONTESTO									PROPOSTE DI UTILIZZAZIONE E DI RESTAURO											
Rapizza									portale di arenaria rigata di ingresso all'androne																				
BIBLIOGRAFIA									terrazza verso valle con pergolato (notevole panorama)																				
MAPPA 1808																													
DOCUMENTI ANNESSI									OSSERVAZIONI									ex "cantina", ora ristorante											
NEG. C 33.36 / C 44.31									assai frequentato																				
									REDATTA DA									V. Zanella			IL			sett. 77					
									VISTA DA									IL											
1 2 3 4 5 6 7 8 9									1 2 3 4 5 6 7 8 9									1 2 3 4 5 6 7 8 9
