1 2 3 4 5 6 7 8 9	1 2 3 4 5 6 7 8 9	1 2 3 4 5 6 7 8 9
<b>COMUNE DI BERGAMO</b> PIANO PARTICOLAREGGIATO A CONTENUTO PAESISTICO DEI COLLI		<b>INVENTARIO DEI BENI CULTURALI AMBIENTALI</b>
DENOMINAZIONE <b>rustico</b> EPOCA <b>sec. XIX?</b>		<b>MONUMENTI</b>
LOCALITÀ <b>Astino</b> VIA <b>Astino</b> N. CIV.		NUMERO SCHEDA <b>0320939</b>
CATASTO <b>Valle d'Astino, F 9, mp 1055</b>		
PROPRIETÀ <b>privata</b> USO ATTUALE <b>rudere</b>		
I - STRUTTURA PORTANTE <input type="checkbox"/> A <input type="checkbox"/> B <input type="checkbox"/> C	II - PARTI COMPLEMENTARI <input type="checkbox"/> A <input type="checkbox"/> B <input type="checkbox"/> C	III - COPERTURA <input type="checkbox"/> A <input type="checkbox"/> B <input type="checkbox"/> C
		IV - INTERNO <input type="checkbox"/> A <input type="checkbox"/> B <input type="checkbox"/> C
		V - UMIDITÀ <input type="checkbox"/> A <input type="checkbox"/> B <input type="checkbox"/> C

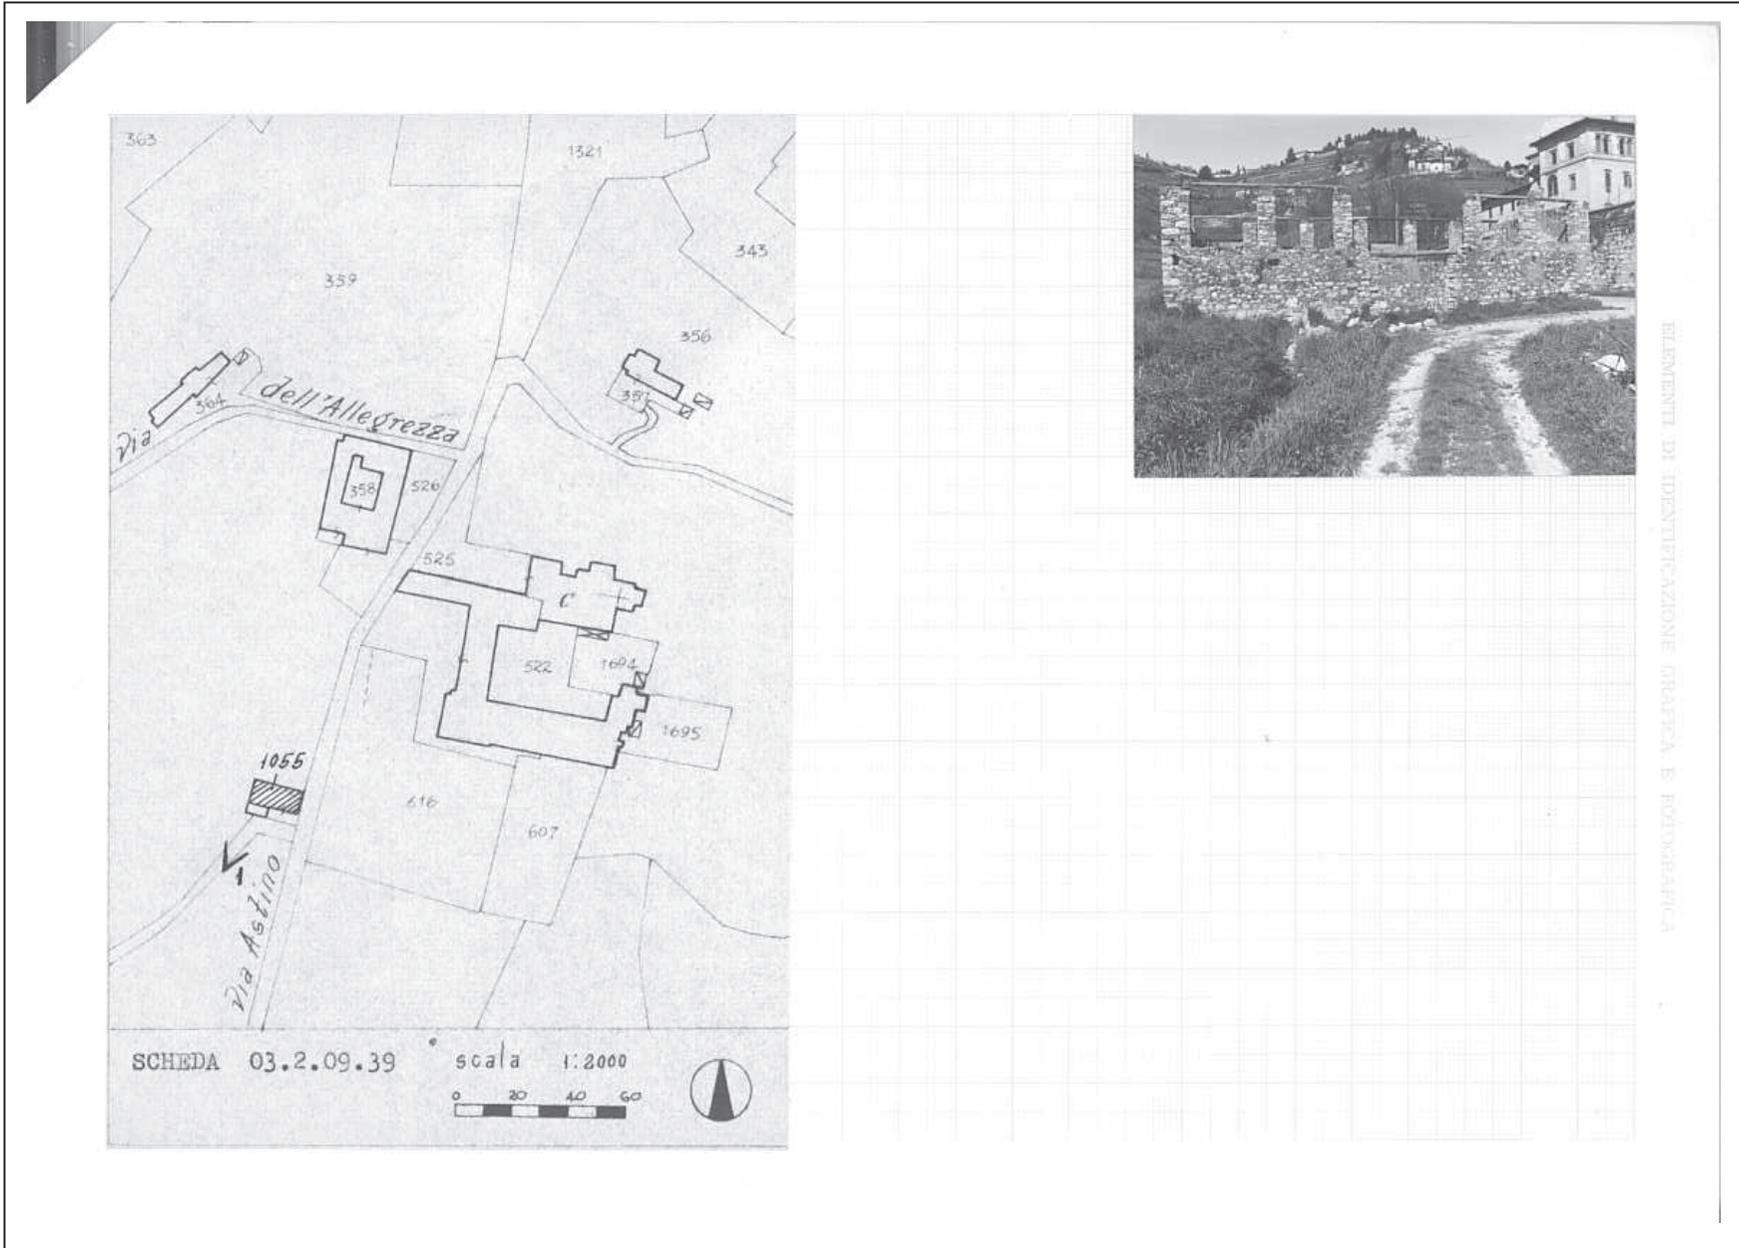
PROTEZIONE ESISTENTE PROTEZIONE PROPOSTA		STATO DI CONSERVAZIONE <input type="checkbox"/> A Buono <input type="checkbox"/> B Medio <input type="checkbox"/> C Cattivo
		GRADO <b>6</b>
DATI CRONOLOGICI <b>posteriore al 1842</b>	DATI TIPOLOGICI <b>rudere di un edificio rustico isolato</b>  <b>pianta rettangolare</b>  <b>muri d'ambito alti due piani</b>  <b>pilastri al 1° piano</b>  <b>copertura mancante</b>	STRUTTURE E MATERIALI <b>muri di pietra a vista</b>
PROPRIETARIO ATTUALE <b>Società Immobiliare Valle d'Astino</b>	CARATTERISTICHE PARTICOLARI E CONTESTO <b>dov'era il pavimento: prato e piccolo corso d'acqua</b>	PROPOSTE DI UTILIZZAZIONE E DI RESTAURO
BIBLIOGRAFIA		
DOCUMENTI ANNESSI <b>NEG. C 6.0</b>		OSSERVAZIONI
		REDATTA DA <b>V. Zanella</b> IL <b>giu. 77</b>
		VISTA DA IL
1 2 3 4 5 6 7 8 9	1 2 3 4 5 6 7 8 9	1 2 3 4 5 6 7 8 9
