1 2 3 4 5 6 7 8 9									1 2 3 4 5 6 7 8 9									1 2 3 4 5 6 7 8 9																	
<b>COMUNE DI BERGAMO</b>									PIANO PARTICOLAREGGIATO A CONTENUTO PAESISTICO DEI COLLI									INVENTARIO DEI BENI CULTURALI AMBIENTALI									MONUMENTI								
DENOMINAZIONE cascina									EPOCA sec. XVII? - XIX									NUMERO SCHEDA																	
LOCALITÀ Astino									VIA Astino									N. CIV. 16																	
CATASTO Valle d'Astino, F 9, mp 358									USO ATTUALE disabitata									0320940																	
I - STRUTTURA PORTANTE A <input checked="" type="checkbox"/> B <input type="checkbox"/> C <input type="checkbox"/>			II - PARTI COMPLEMENTARI A <input type="checkbox"/> B <input checked="" type="checkbox"/> C <input type="checkbox"/>			III - COPERTURA A <input type="checkbox"/> B <input checked="" type="checkbox"/> C <input type="checkbox"/>			IV - INTERNO A <input type="checkbox"/> B <input type="checkbox"/> C <input checked="" type="checkbox"/>			V - UMIDITÀ A <input type="checkbox"/> B <input type="checkbox"/> C <input type="checkbox"/>			Inesistente: Tracce Rilevante A <input checked="" type="checkbox"/> B <input type="checkbox"/> C <input type="checkbox"/>			I			GRADO

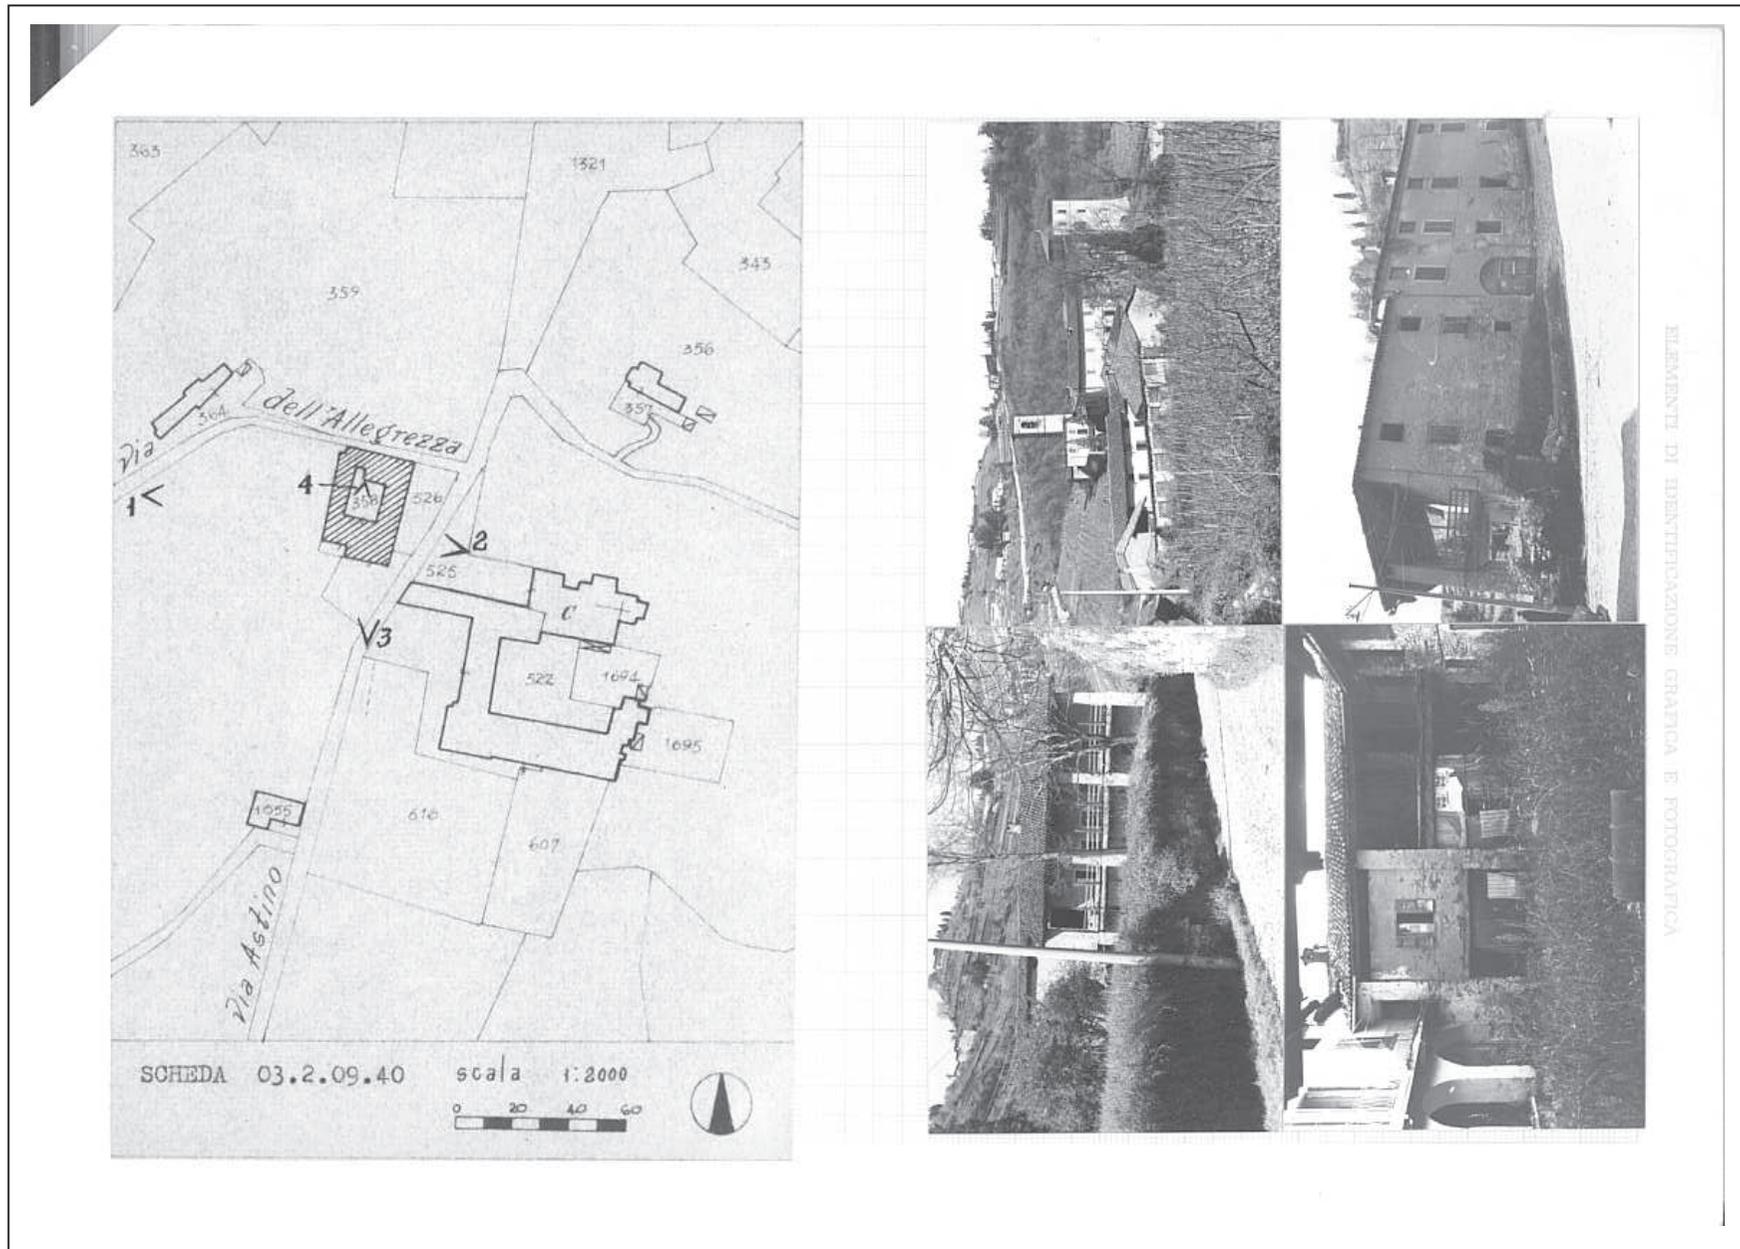
PROTEZIONE ESISTENTE P. R. G. = edificio da salvaguardare									STATO DI CONSERVAZIONE A Buono <input type="checkbox"/> B Mediocre <input type="checkbox"/> C Cattivo <input type="checkbox"/>									II									3								
PROTEZIONE PROPOSTA locali interni a volta																																			
DATI CRONOLOGICI									DATI TIPOLOGICI									STRUTTURE E MATERIALI																	
databile al XVI - XVII sec.									edificio isolato ad angolo di strade									muratura prevalentemente di pietra																	
dopo il 1842 aggiunto il portico a sud									corpi a 2 e 3 piani che chiudono un'ampia corte quadrangolare									solai di legno																	
abbandonata nel 1975 c.									portico e loggiato trabeati in aggetto sul lato sud									tetto con orditura di legno e manto di coppi																	
									copertura a 2 falde									scala di pietra																	
																		pavimento del portico in cotto

PROPRIETARIO ATTUALE									CARATTERISTICHE PARTICOLARI E CONTESTO									PROPOSTE DI UTILIZZAZIONE E DI RESTAURO																	
Società Immobiliare Valle d'Astino									locali a volta a piano terreno																										
									androne e cortile acciottolati																										
BIBLIOGRAFIA																																			
MAPPA 1842																																			
DOCUMENTI ANNESSI																		OSSERVAZIONI																	
NEG. C 6.9a / C 6.6a																		forma quinta importante sul piazzale d'ingresso al convento di Astino (v. sito 03.2.11.89)																	
C 6.1a / C 40.22a																		REDATTA DA V. Zanella II. giu. 77																	
																		VISTA DA IL																	
1 2 3 4 5 6 7 8 9									1 2 3 4 5 6 7 8 9									1 2 3 4 5 6 7 8 9
