1 2 3 4 5 6 7 8 9									1 2 3 4 5 6 7 8 9									1 2 3 4 5 6 7 8 9																	
COMUNE DI BERGAMO									PIANO PARTICOLAREGGIATO A CONTENUTO PAESISTICO DEI COLLI									INVENTARIO DEI BENI CULTURALI AMBIENTALI									MONUMENTI								
DENOMINAZIONE <u>cappella del beato Guala</u>									EPOCA <u>sec. XIII</u>									NUMERO SCHEDA																	
LOCALITÀ <u>Astino</u>									VIA <u>Astino</u>									N. CIV. <u>13</u>																	
CATASTO <u>Valle d'Astino, F 9, mp 522</u>									USO ATTUALE <u>legnaia - pollaio</u>									0 3 2 1 1 1 1																	
PROPRIETÀ <u>privata</u>									I - STRUTTURA PORTANTE <input checked="" type="checkbox"/> A <input type="checkbox"/> B <input type="checkbox"/> C									II - PARTI COMPLEMENTARI <input type="checkbox"/> A <input type="checkbox"/> B <input checked="" type="checkbox"/> C																	
									III - COPERTURA <input type="checkbox"/> A <input checked="" type="checkbox"/> B <input type="checkbox"/> C									IV - INTERNO <input type="checkbox"/> A <input type="checkbox"/> B <input checked="" type="checkbox"/> C

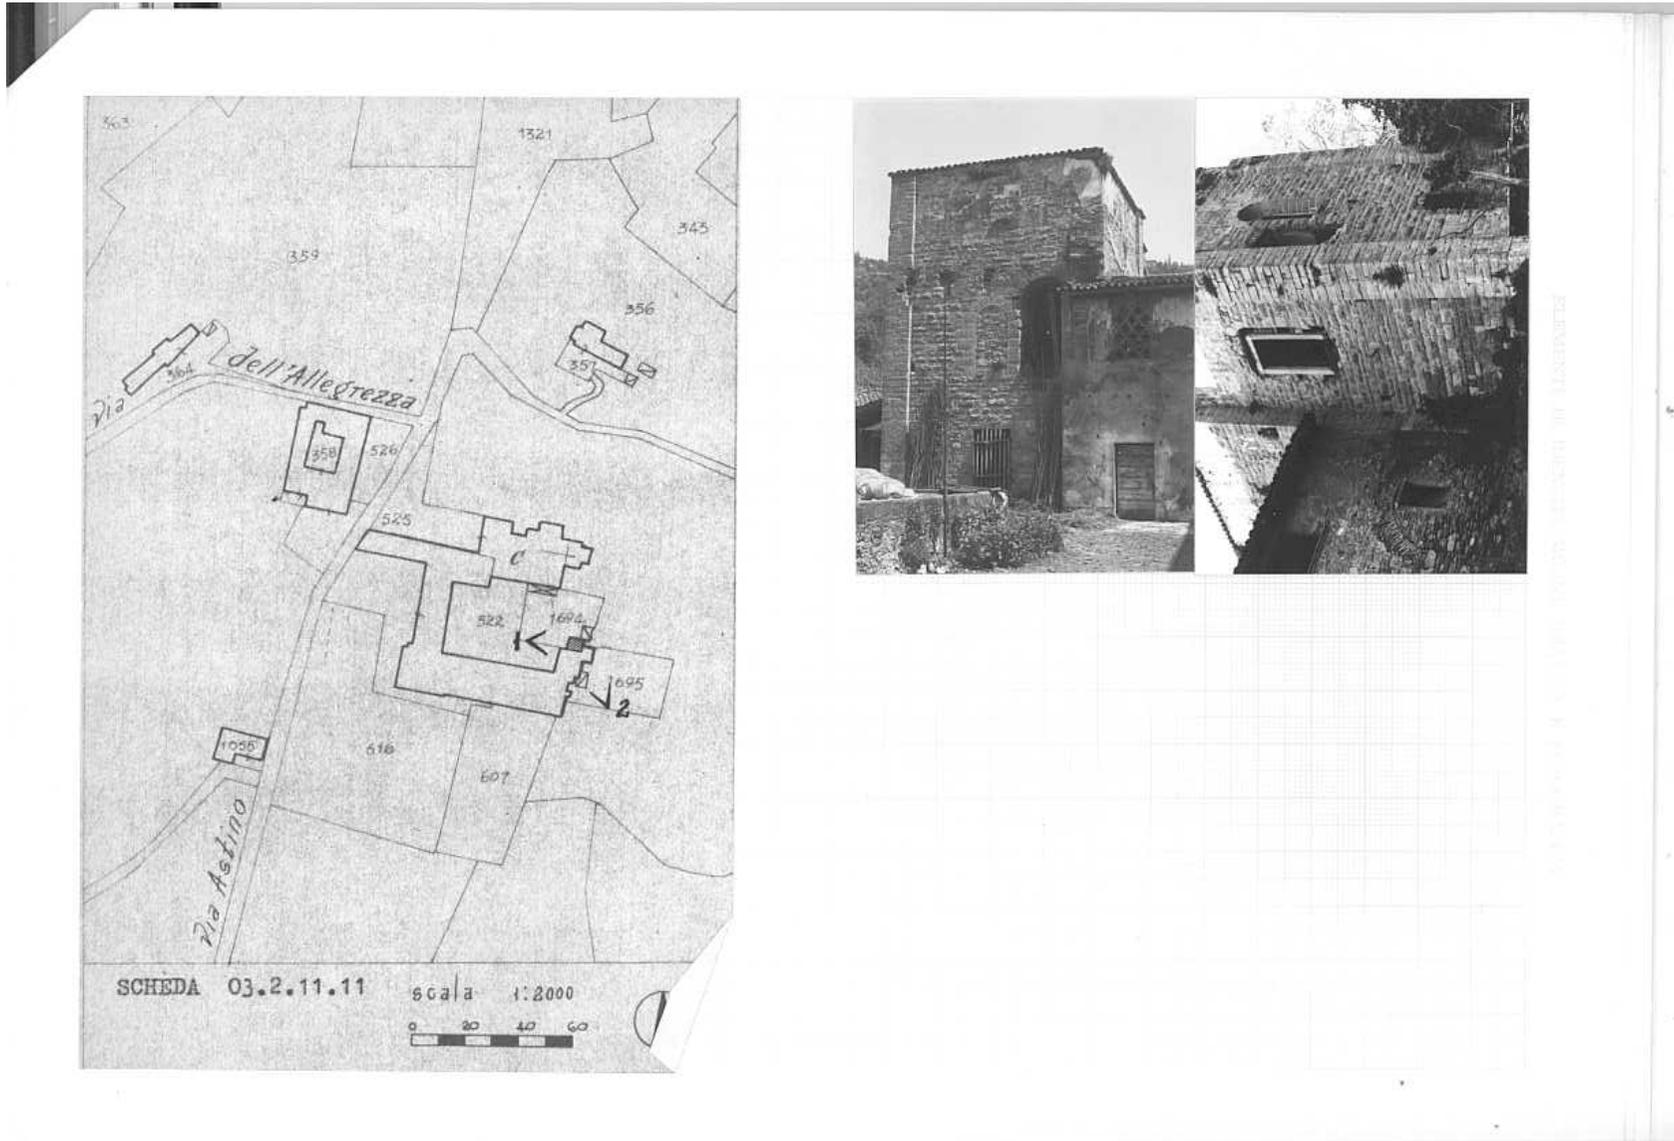
<u>sec. XIII (prima metà): costruzione dell'edificio</u>									<u>edificio annesso all'ex convento di Astino (v. scheda 03.2.11.10)</u>									<u>muri di pietra a vista in corsi regolari</u>																	
<u>sec. XX: tamponamento di aperture originarie</u>									<u>edificio con pianta di 2 quadrati accostati</u>									<u>lesene d'angolo</u>																	
									<u>altezza di 2 piani</u>									<u>monofore strombate</u>																	
									<u>copertura a padiglione</u>									<u>tetto con manto di coppi</u>																	
PROPRIETARIO ATTUALE									CARATTERISTICHE PARTICOLARI E CONTESTO									PROPOSTE DI UTILIZZAZIONE E DI RESTAURO																	
<u>Soc. Immobiliare Valle d'Astino</u>									<u>a piano terra, locale seminterrato con volta a botte verso est e volta a crociera verso ovest</u>									<u>l'edificio va liberato urgentemente dagli attuali usi agricoli e restaurato anche nelle parti superstiti ad affresco</u>

BIBLIOGRAFIA <u>FORNONI, Storia, XIV, 117; ZANELLA, 1971, 198</u>									<u>al 1° piano due locali con volta a crociera costolonate separati da un arco acuto bicromo - nel locale a est, sopraelevato di un gradino, tracce di affreschi (figu</u>									<u>retta di un frate in preghiera)</u>																	
DOCUMENTI ANNESSI <u>NEG. C 12.35 / C 40.34a</u>																		OSSERVAZIONI																	
																		REDATTA DA <u>V. Zanella</u> IL <u>giu. 77</u>																	
																		VISTA DA _____ IL _____																	
1 2 3 4 5 6 7 8 9									1 2 3 4 5 6 7 8 9									1 2 3 4 5 6 7 8 9
