1 2 3 4 5 6 7 8 9									1 2 3 4 5 6 7 8 9									1 2 3 4 5 6 7 8 9																																
COMUNE DI BERGAMO																		PIANO PARTICOLAREGGIATO A CONTENUTO PAESISTICO DEI COLLI									INVENTARIO DEI BENI CULTURALI AMBIENTALI									MONUMENTI														
DENOMINAZIONE edificio residenziale																		EPOCA sec. XVIII?									NUMERO SCHEDA																							
LOCALITÀ Fontana VIA di Mezzo																		N. CIV. 38									0 3 3 0 1 2 1																							
CATASTO Valle d'Astino, F 15, mp 1339																		USO ATTUALE abitazione stagionale																																
PROPRIETÀ privata																																																		
I - STRUTTURA PORTANTE			A <input checked="" type="checkbox"/> C			II - PARTI COMPLEMENTARI			A <input checked="" type="checkbox"/> C			III - COPERTURA			A <input checked="" type="checkbox"/> C			IV - INTERNO			A <input checked="" type="checkbox"/> C			V - UMIDITÀ			A <input type="checkbox"/> B <input type="checkbox"/> C <input type="checkbox"/>			Insistente Tracce Rilevante			A <input checked="" type="checkbox"/> C			I			GRADO

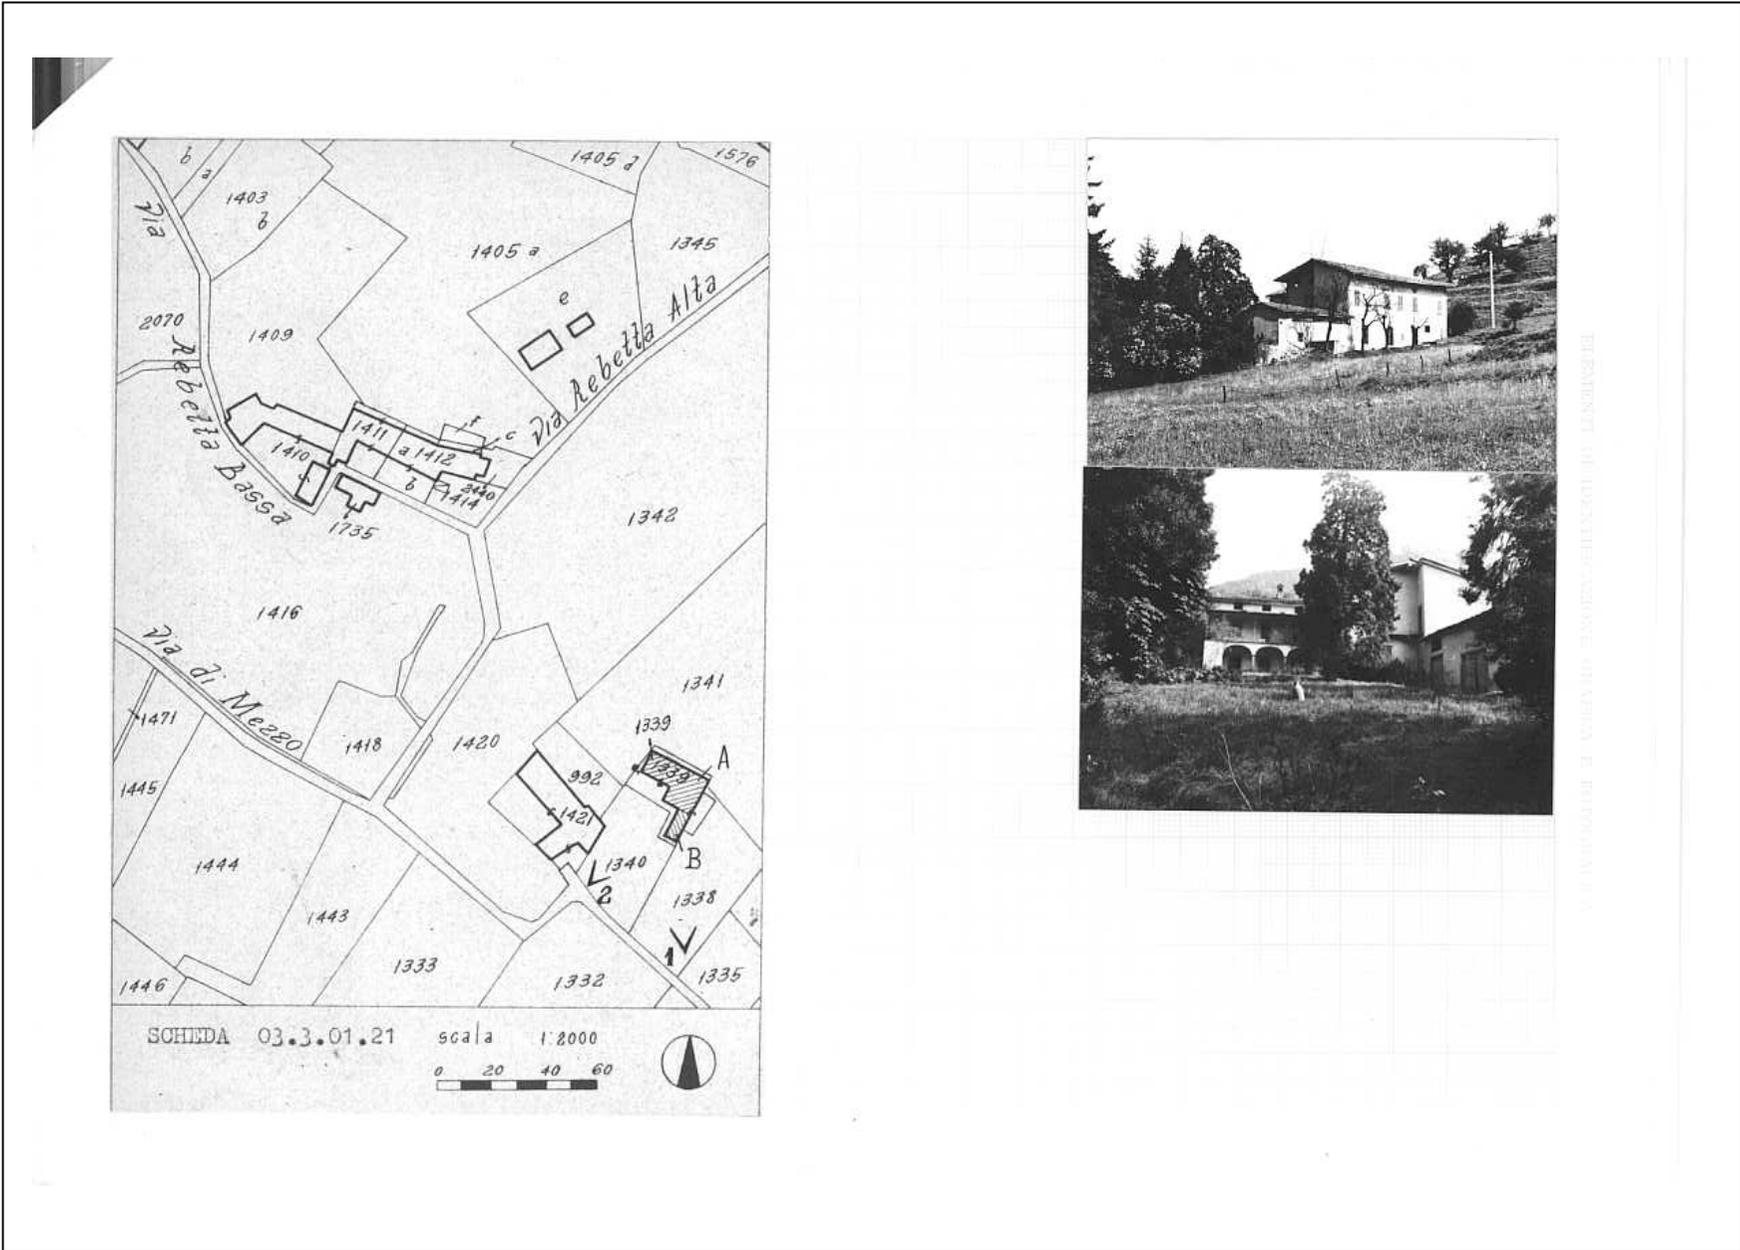
PROTEZIONE ESISTENTE																		STATO DI CONSERVAZIONE									A Buono B Mediocre C Cattivo									II			III			IV			V			3		
PROTEZIONE PROPOSTA																																																		
DATI CRONOLOGICI																		DATI TIPOLOGICI									STRUTTURE E MATERIALI									990.														
databile al XVIII sec.																		edificio isolato									muri misti																							
planimetria pressoché invariata dal 1808																		A) pianta a L altezza di 2 piani + sottotetto portico ad archi ribassati su colonne - loggiato copertura a 2 falde									solai di legno																							
già proprietà Tiraboschi																		B) rimessa - pianta rettangolare altezza di 1 piano copertura a 2 falde									aperture: contorni di arenaria																							
																											copertura del loggiato in lamiera tetto con manto di coppi

esterno: giallo - bianco																							
PROPRIETARIO ATTUALE																		CARATTERISTICHE PARTICOLARI E CONTESTO									PROPOSTE DI UTILIZZAZIONE E DI RESTAURO																							
Tironi																		finestrelle ovali di sottotetto (A)																																
BIBLIOGRAFIA																		piccolo parco trascurato adiacente																																
MAPPA 1808; PELANDI, VI, 218																		rampa d'ingresso in cemento																																
DOCUMENTI ANNESSI																		NEG. C 32.22a / C 39.21									OSSERVAZIONI																							
																											REDATTA DA V. Zanella									IL nov. 77														
																											VISTA DA									IL														
1 2 3 4 5 6 7 8 9									1 2 3 4 5 6 7 8 9									1 2 3 4 5 6 7 8 9
