1 2 3 4 5 6 7 8 9									1 2 3 4 5 6 7 8 9									1 2 3 4 5 6 7 8 9																																												
COMUNE DI BERGAMO																		PIANO PARTICOLAREGGIATO A CONTENUTO PAESISTICO DEI COLLI																		INVENTARIO DEI BENI CULTURALI AMBIENTALI																		MONUMENTI								
DENOMINAZIONE edificio di servizio																		EPOCA sec. XX																		NUMERO SCHEDA																										
LOCALITÀ Pontana																		VIA di Mezzo																		N. CIV.																										
CATASTO Valle d'Astino, F 14, mp 1902																		USO ATTUALE rimessa macchine agricole																		0 3 3 0 1 2 7																										
PROPRIETÀ privata																		USO ATTUALE rimessa macchine agricole																																												
I - STRUTTURA PORTANTE <input checked="" type="checkbox"/> A <input type="checkbox"/> B <input type="checkbox"/> C						II - PARTI COMPLEMENTARI <input checked="" type="checkbox"/> A <input type="checkbox"/> B <input type="checkbox"/> C						III - COPERTURA <input checked="" type="checkbox"/> A <input type="checkbox"/> B <input type="checkbox"/> C						IV - INTERNO A B C						V - UMIDITÀ			A B C			Inesistente

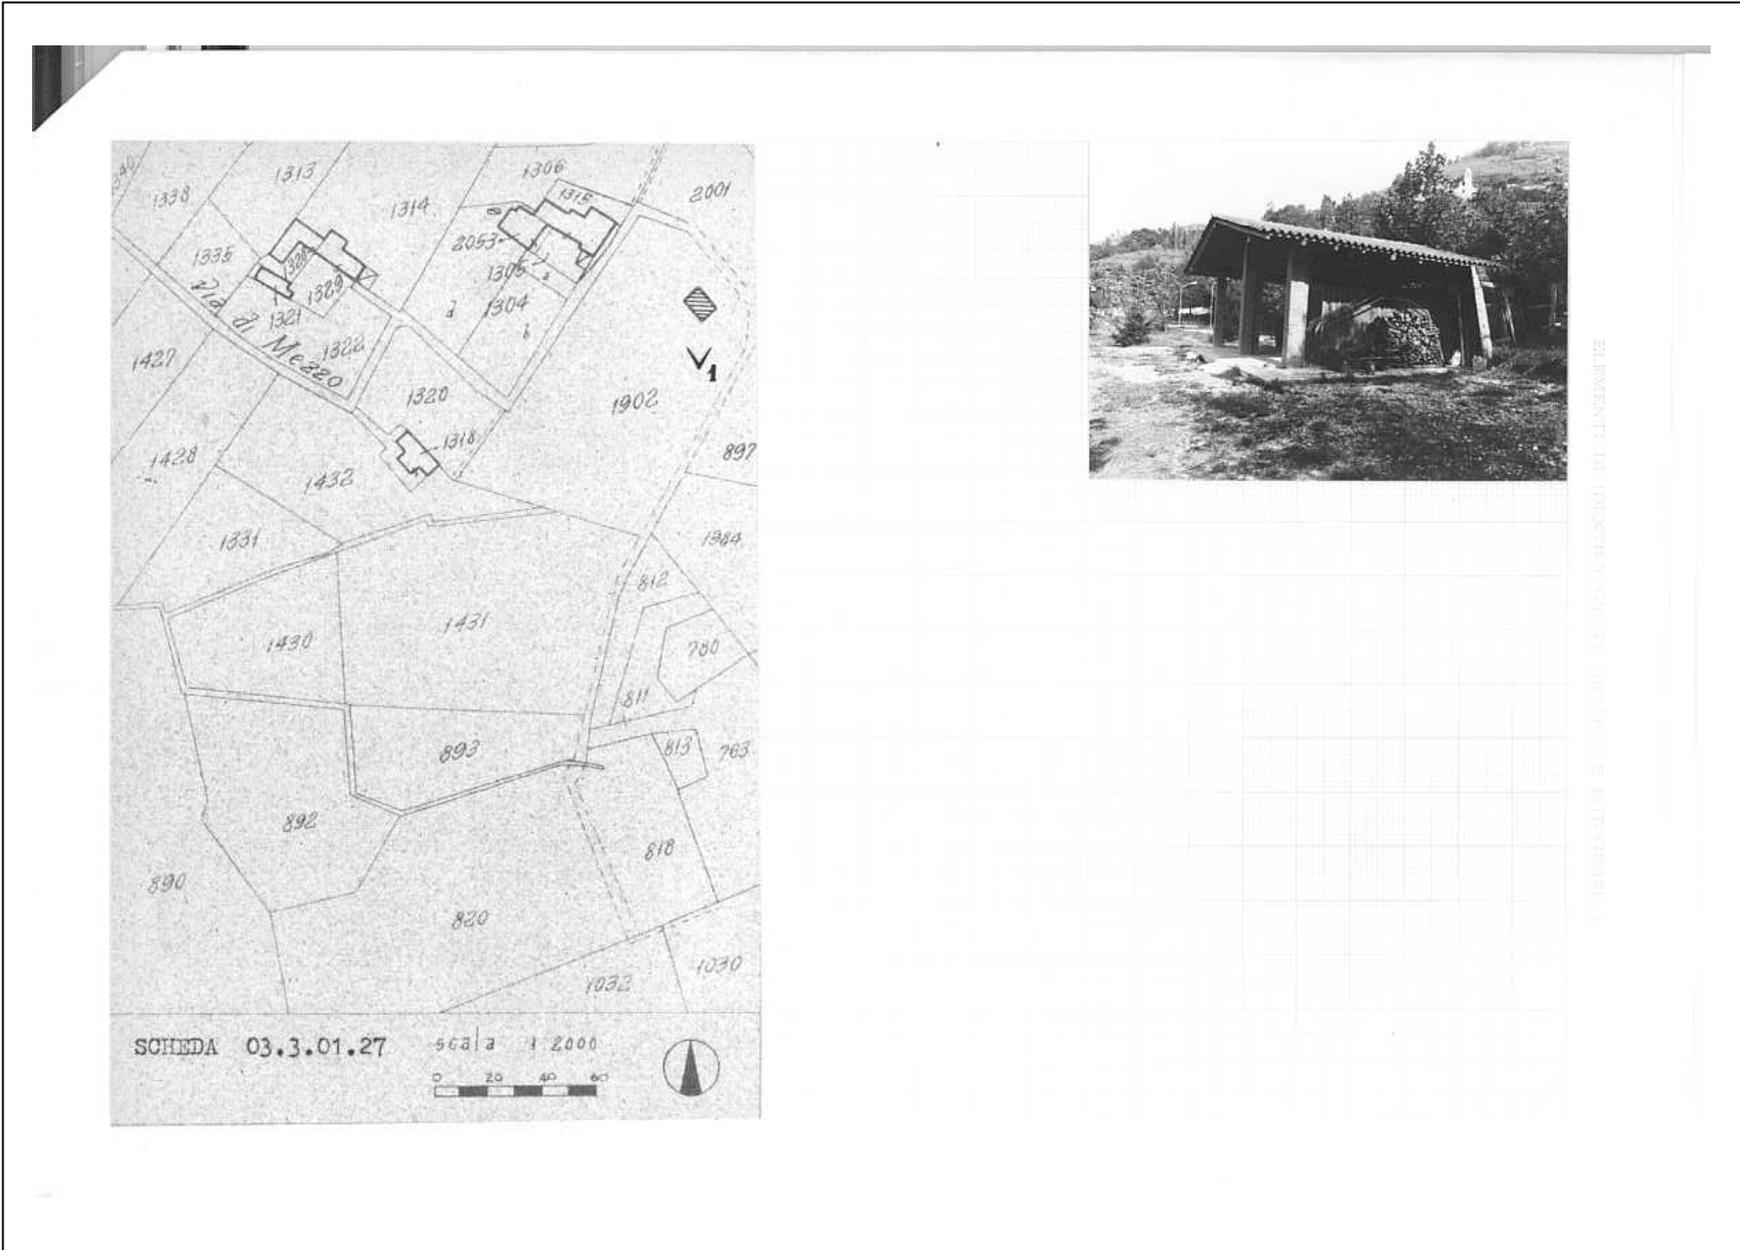
PROTEZIONE ESISTENTE																		STATO DI CONSERVAZIONE																		A Buono			B Mediocre			C Cattivo			II			5														
PROTEZIONE PROPOSTA																																										III																				
PROTEZIONE PROPOSTA																																										IV																				
PROTEZIONE PROPOSTA																																										V																				
DATI CRONOLOGICI																		DATI TIPOLOGICI																		STRUTTURE E MATERIALI																										
1975: costruzione dell'edificio																		edificio isolato																		pilastri di mattoni																										
																		pianta quadrangolare																		tetto con manto di coppi																										
																		altezza di 1 piano																																												
																		copertura a 2 falde																																												
PROPRIETARIO ATTUALE																		CARATTERISTICHE PARTICOLARI E CONTESTO																		PROPOSTE DI UTILIZZAZIONE E DI RESTAURO

Ceriali Luigi																		vivaio circostante																		il manufatto, privo di caratteri specifici, può essere sostituito																										
BIBLIOGRAFIA																																																														
DOCUMENTI ANNESSI																		NEG. C 39.18																		OSSERVAZIONI																										
																																				REDATTA DA V. Zanella																										
																																				IL nov. 77																										
																																				VISTA DA																										
																																				IL
