| 1 2 3 4 5 6 7 8 9 | | | | | | | | | 1 2 3 4 5 6 7 8 9 | | | | | | | | | 1 2 3 4 5 6 7 8 9 | | | | | | | | | | | | | | | | | | | | | | | | | | |
|---|--|--|---|--|--|---|--|--|---|--|--|---|--|--|---|--|--|---|--|--|---|--|--|---|--|--|---|--|--|---|--|--|---|--|--|---|--|--|---|--|--|--|--|--|
| <b>COMUNE DI BERGAMO</b> | | | | | | | | | PIANO PARTICOLAREGGIATO<br>A CONTENUTO PAESISTICO<br>DEI COLLI | | | | | | | | | <b>INVENTARIO DEI BENI CULTURALI AMBIENTALI</b> | | | | | | | | | <b>MONUMENTI</b> | | | | | | | | | | | | | | | | | |
| DENOMINAZIONE cascina | | | | | | | | | EPOCA sec. XVIII? | | | | | | | | | NUMERO SCHEDA | | | | | | | | | | | | | | | | | | | | | | | | | | |
| LOCALITA Fontana | | | | | | | | | VIA Madonna della Castagna | | | | | | | | | N. CIV. 19 | | | | | | | | | | | | | | | | | | | | | | | | | | |

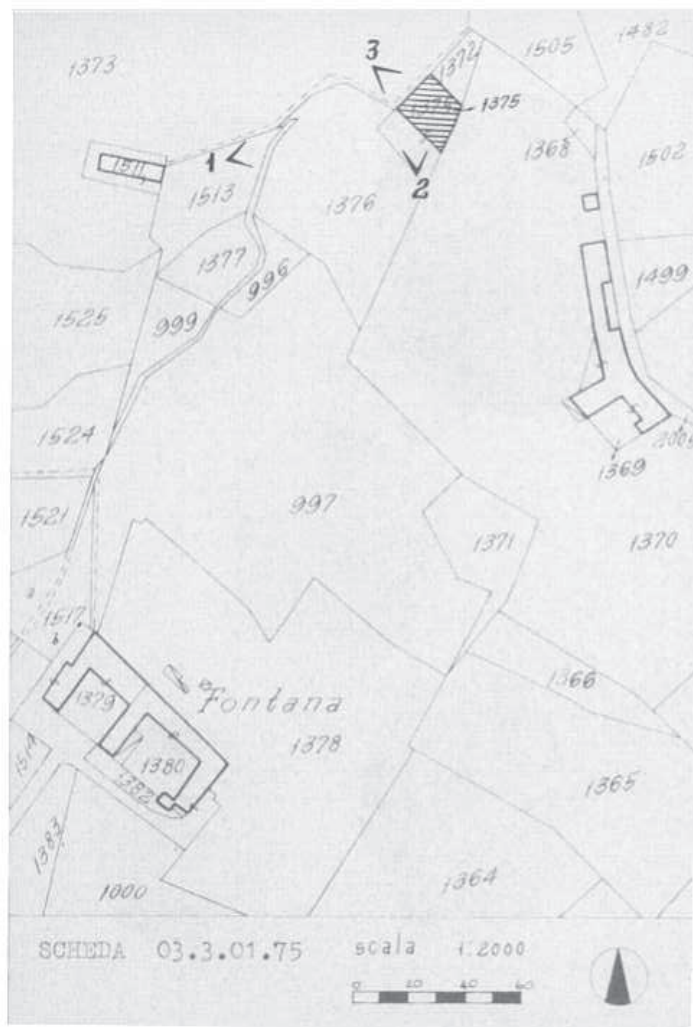
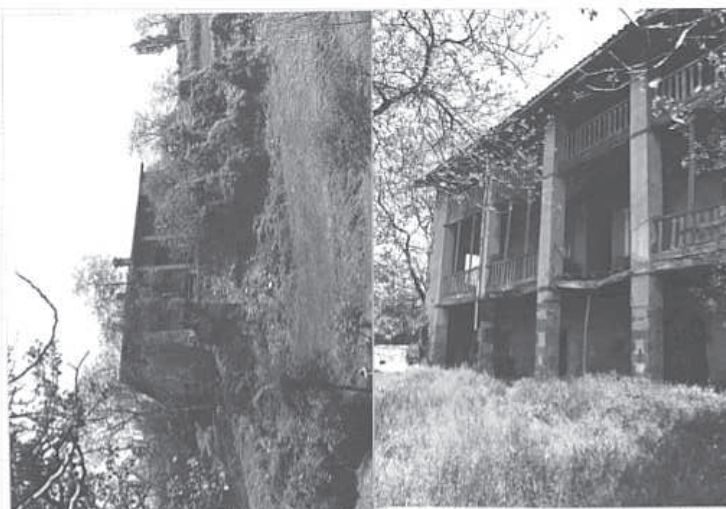
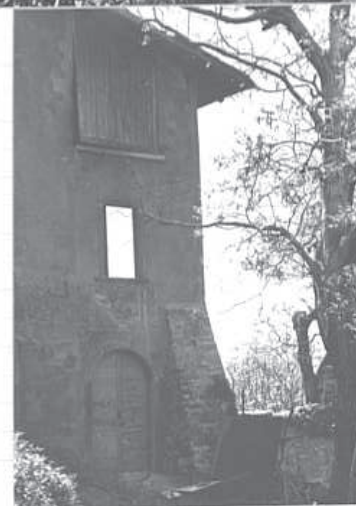
| 1 2 3 4 5 6 7 8 9 | | | | | | | | | 1 2 3 4 5 6 7 8 9 | | | | | | | | | 1 2 3 4 5 6 7 8 9 | | | | | | | | | | | | | | | | | | | | | | | | | | |
|---|--|--|---|--|--|---|--|--|---|--|--|---|--|--|---|--|--|---|--|--|---|--|--|---|--|--|---|--|--|---|--|--|---|--|--|---|--|--|---|--|--|--|--|--|
| I - STRUTTURA<br>PORTANTE | | | A B X | | | II - PARTI<br>COMPLEMENTARI | | | A B X | | | III - COPERTURA | | | A B X | | | IV - INTERNO | | | A B X | | | V - UMIDITA | | | A B C | | | Inesistente<br>Tracce<br>Rilevanti | | | A X C | | | I<br>II<br>III<br>IV<br>V | | | GRADO<br>2 | | | | | |
| Taddei | | | | | | | | | portale ad arco d'ingresso al por<br>tico - a piano terra, cucina e<br>stalla con volta - al 1° piano, cu<br>cina con volta lunettata<br>rustico in aderenza a monte - al<br>tezza di 2 piani<br>scala sottoportico<br>terrazzo erboso antistante | | | | | | | | | edificio da conservare integralmente<br>come esempio storico di cascina | | | | | | | | | | | | | | | | | | | | | | | | | | |
| DOCUMENTI ANNESSI | | | | | | | | | NEG. C 11.28 / C 11.21 | | | | | | | | | OSSERVAZIONI esempio importante, anche se<br>molto degradato, di cascina completa | | | | | | | | | | | | | | | | | | | | | | | | | | |
