1 2 3 4 5 6 7 8 9									1 2 3 4 5 6 7 8 9									1 2 3 4 5 6 7 8 9											
COMUNE DI BERGAMO									PIANO PARTICOLAREGGIATO A CONTENUTO PAESISTICO DEI COLLI									INVENTARIO DEI BENI CULTURALI AMBIENTALI									MONUMENTI		
DENOMINAZIONE edificio residenziale									EPOCA sec. XIV - XX									NUMERO SCHEDA											
LOCALITÀ VIA del Celtro									N. CIV. 14									0 4 1 0 2 1 1											
CATASTO Valle d'Astino, F 11-12, mp 715, 716									USO ATTUALE abitazione (corpo A)																				
I - STRUTTURA PORTANTE <input checked="" type="checkbox"/> B C			II - PARTI COMPLEMENTARI <input checked="" type="checkbox"/> B C			III - COPERTURA <input checked="" type="checkbox"/> B C			IV - INTERNO <input checked="" type="checkbox"/> B C			V - UMIDITÀ <input type="checkbox"/> A <input type="checkbox"/> B <input type="checkbox"/> C			Insistente Tracce Rilevante <input checked="" type="checkbox"/> B C			I <input type="checkbox"/>			GRADO

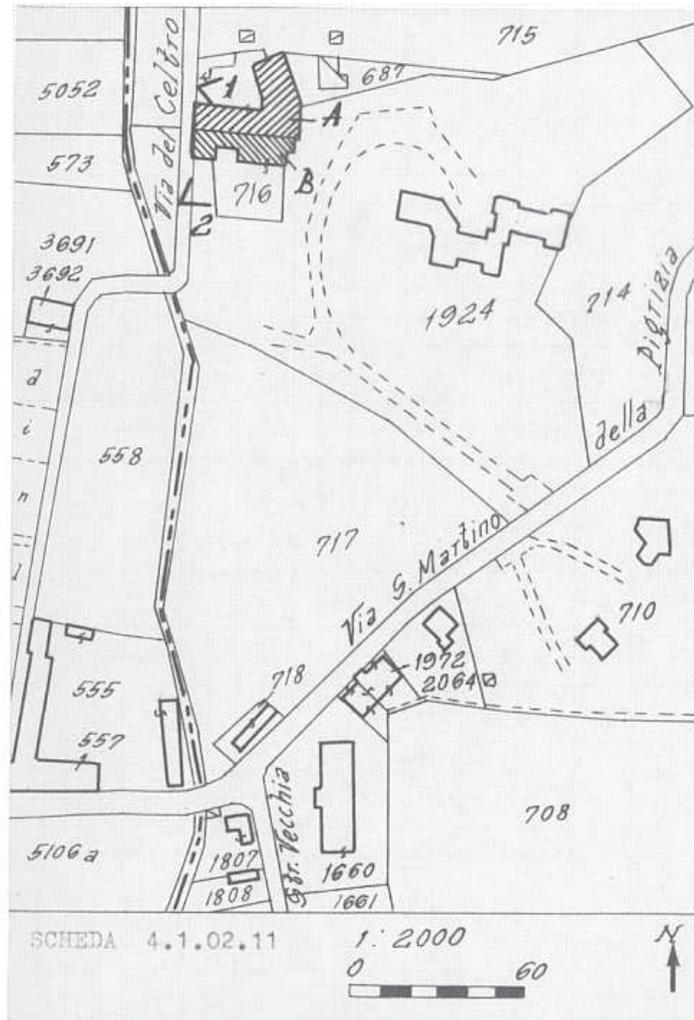
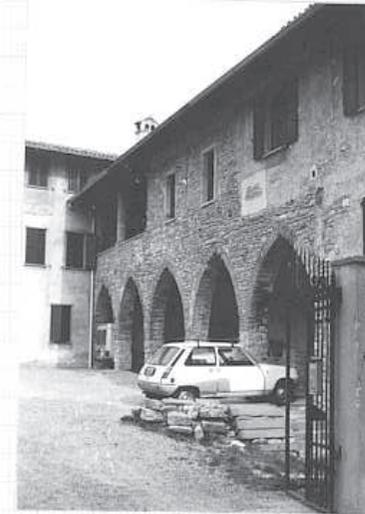
PROTEZIONE ESISTENTE									STATO DI CONSERVAZIONE									A Buono <input type="checkbox"/>			II <input type="checkbox"/>								
PROTEZIONE PROPOSTA									B Medioce <input type="checkbox"/>									C Cattivo <input type="checkbox"/>			III <input type="checkbox"/>								
IV <input type="checkbox"/>									V <input type="checkbox"/>									IV <input type="checkbox"/>			4								
V <input type="checkbox"/>																		V <input type="checkbox"/>											
DATI CRONOLOGICI									DATI TIPOLOGICI									STRUTTURE E MATERIALI											
edificio complesso, con strutture in parte assegnabili al sec. XIV									A = corpo di fabbrica a L altezza di 2 e 3 piani									muri misti (diverse pareti con pietra a vista)											
restauri e ristrutturazioni a partire dal 1974 (lavori non ultimati)									B = portico rustico e pilastri di pietre e mattoni bel corpo di fabbrica retrostante, con muri di pietra (in cattive condizioni)									manto di copertura in coppi

PROPRIETARIO ATTUALE									CARATTERISTICHE PARTICOLARI E CONTESTO									PROPOSTE DI UTILIZZAZIONE E DI RESTAURO											
A = Zanga B = Bertoncini									A = portico a 5 archi acuti in cotto - loggiato trabeato B = nei pressi, campo di tennis																				
BIBLIOGRAFIA																		OSSERVAZIONI											
scheda I.S.A.L. 4.1.01.04 (1972)																		A = stato di conservazione: buono B = " cattivo											
DOCUMENTI ANNESSI																		REDATTA DA V. Zanella n.28/6/82											
NEG. P 3.20A / 3.22A																		VISTA DA IL											
1 2 3 4 5 6 7 8 9									1 2 3 4 5 6 7 8 9									1 2 3 4 5 6 7 8 9
